## REPORTE FOTOGRÁFICO - TORRES

**Nombre de la Estacion:** LAMPIAN  
**Nombre de Localidad:** LAMPIAN  
**Fecha:** 30/03/2026 - 30/03/2026  
**Dirección:** DENTRO DE LOS DOMINIOS DE LA CC DE CHANCHAPILCA  
**ID site:** LI1186  
**CRQ:** CRQ000000040914

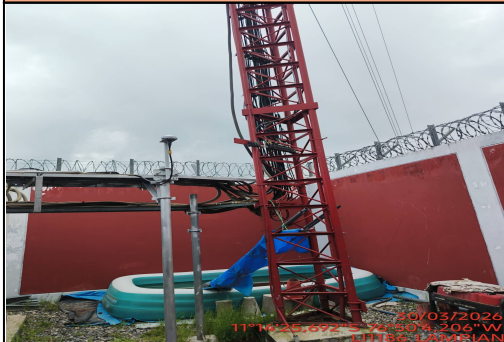
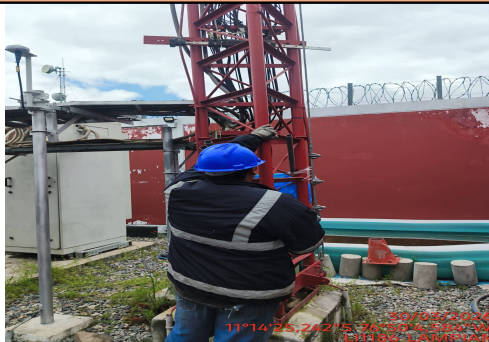
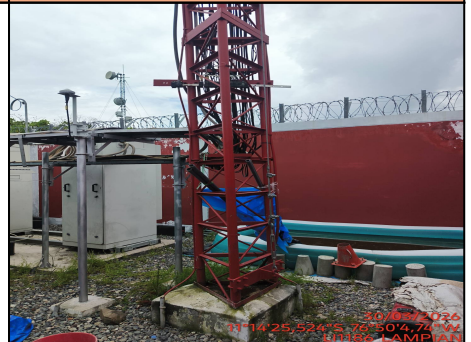
### PINTURA Y GALVANIZADO: VERIFICAR EL ESTADO DE LA PINTURA Y GALVANIZADO

| CHECKLIST - TORRES | | |
|---|---|---|
| Pintura | OK | Verificar visualmente el estado de pintado y realizar el resane de existir puntos con presencia de corrosión |

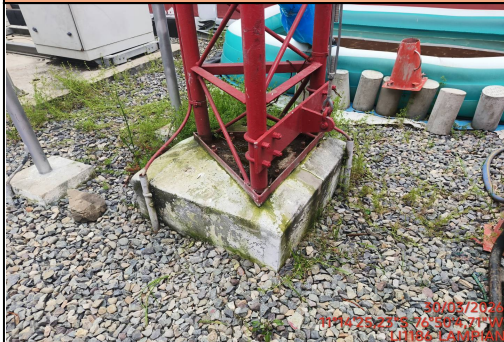
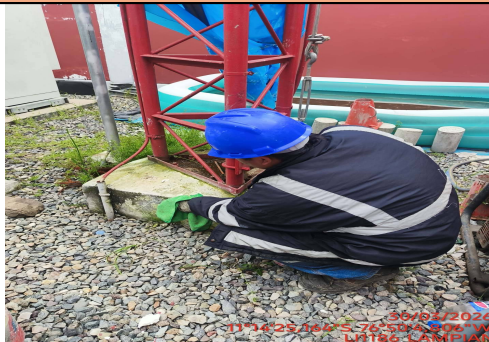
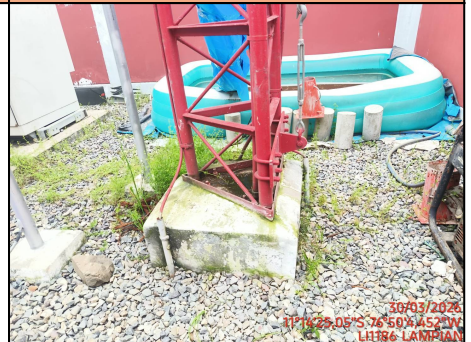
### BASES DEL CONCRETO: REVISION DEL ESTADO DE LAS BASES DEL CONCRETO

| CHECKLIST - TORRES | | |
|---|---|---|
| Bases | OK | Verificar las bases de la torre |

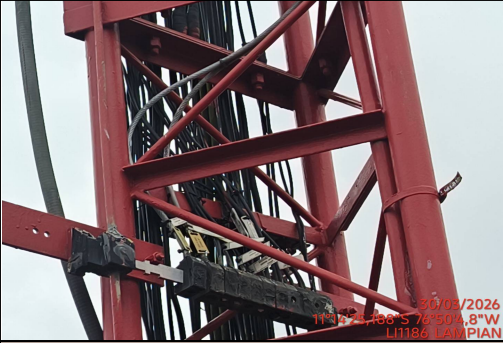
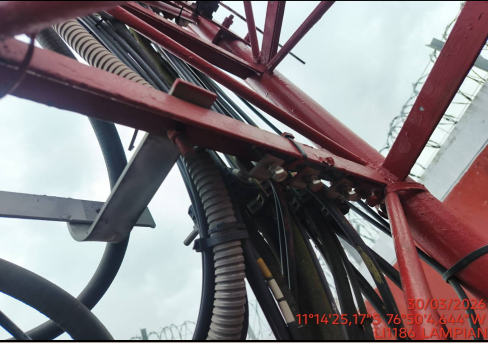
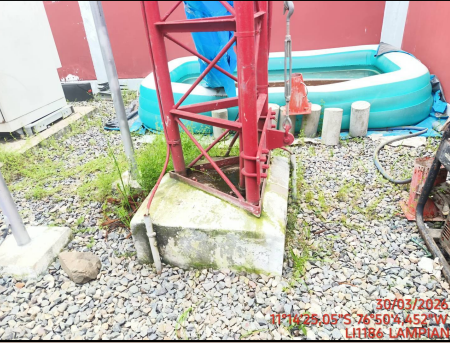
PERNOS Y TUERCAS: REVISION DEL ESTADO DE LOS PERNOS Y LAS TUERCAS

| CHECKLIST - TORRES | | |
|---|---|---|
| Pernos | OK | Realizar inspección visual y ajuste de pernos |

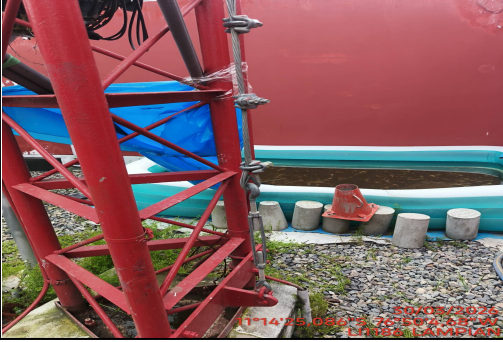
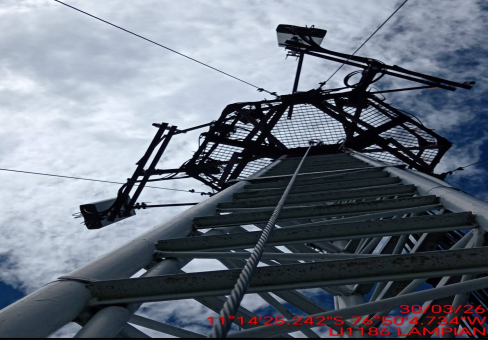
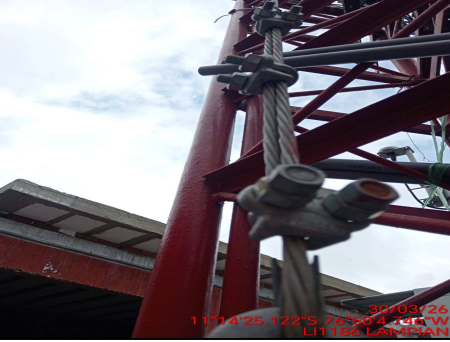
LINEA DE VIDA: REVISION DEL ESTADO DE LA LINEA DE VIDA

| CHECKLIST - TORRES | | |
|---|---|---|
| Línea de vida | OK | Verificar y ajustar la línea de vida |
