# REPORTE FOTOGRÁFICO - Sistema de Obras Civiles / Seguridad Exterior

**Nombre de la Estacion:** SAN\_JUAN\_DE\_CORREVENTO  
**Nombre de Localidad:** CALANGO  
**Fecha:** 28/03/2026 - 30/03/2026  
**Direccion:** CP SAN JUAN DE CORREVENTO  
**ID site:** LI4642  
**CRQ:** CRQ000000046483

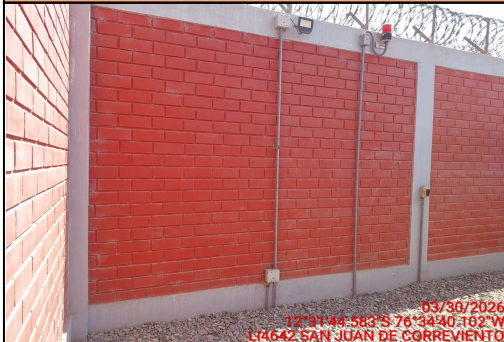
### ANTES

## REVISION DEL ESTADO DE COLUMNAS Y VIGAS

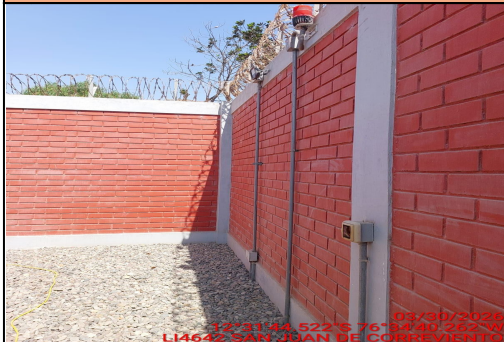
### ANTES

## REVISION DEL ESTADO DEL CERCO PERIMETRICO

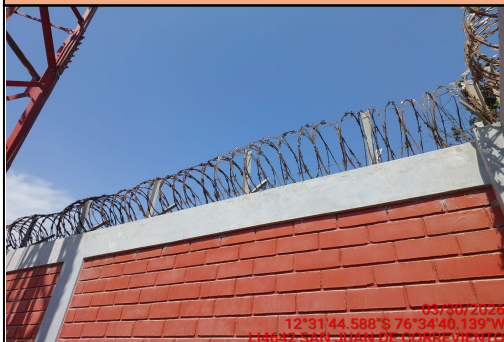
### ANTES

## REVISION DEL ESTADO DE LA CONCERTINA

| CHECKLIST - OBRA CIVIL | | |
|---|---|---|
| Concertina | OK | Verificar el estado de la concertina |
