## REPORTE FOTOGRÁFICO - SUPERVISION

**Nombre de la Estacion:** LLOCCHA  
**Nombre de Localidad:** HUANCAPON  
**Fecha:** 30/03/2026 - 30/03/2026  
**Dirección:** S/N LLOCCHA  
**ID site:** LI4198  
**CRQ:** CRQ000000046712

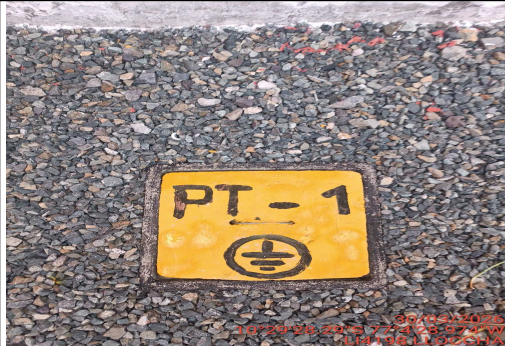
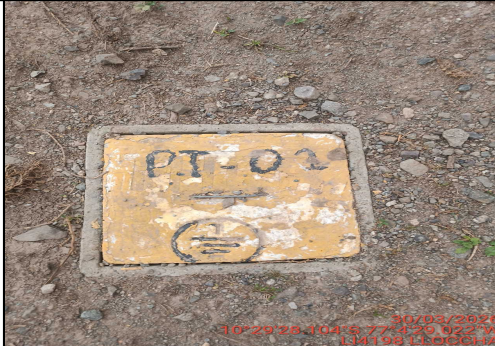
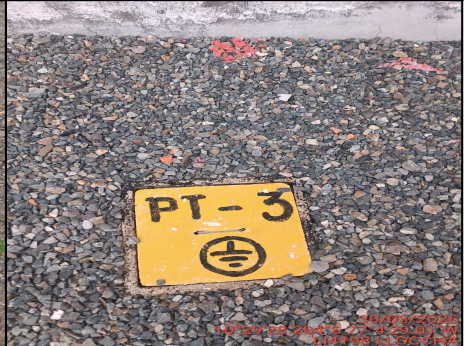
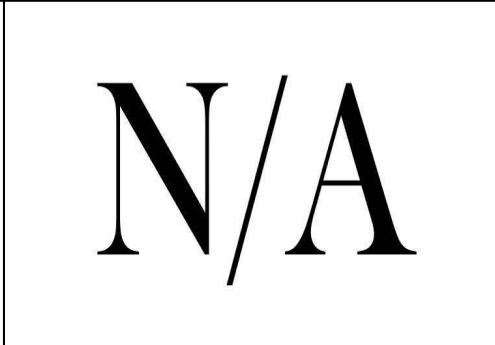
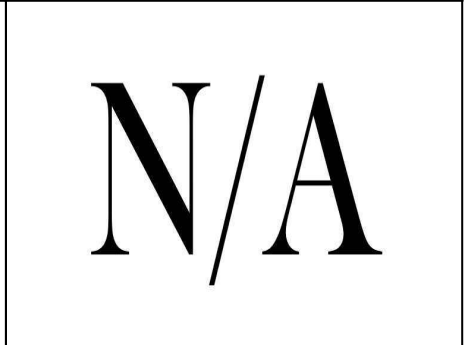
### TAPAS STAP: PINTADO DE TAPAS SEGUN PLANO SPAT

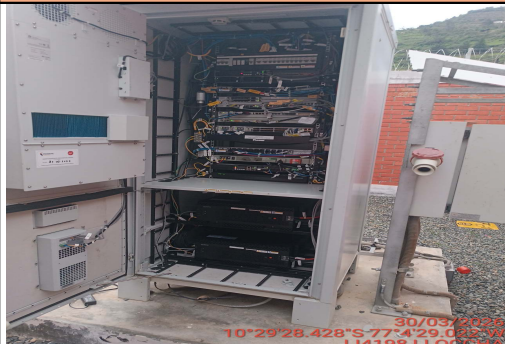
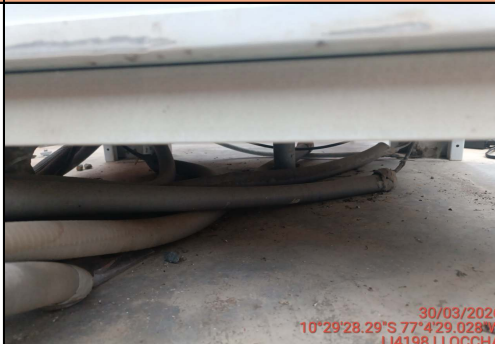
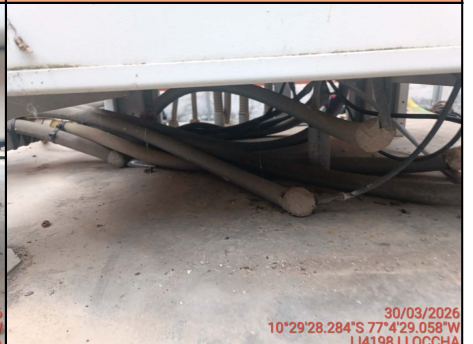
### LIMPIEZA GABINETE: LIMPIEZA DENTRO, PARTE POSTERIOR, PARTE BAJA Y ENTRE LOS GABINETES

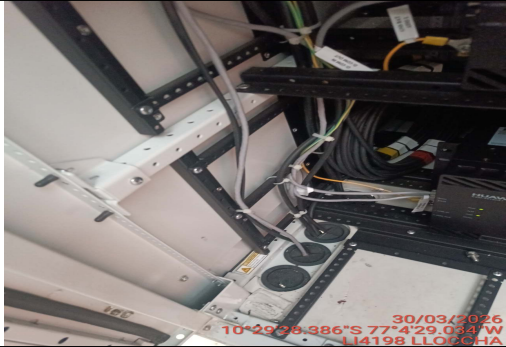
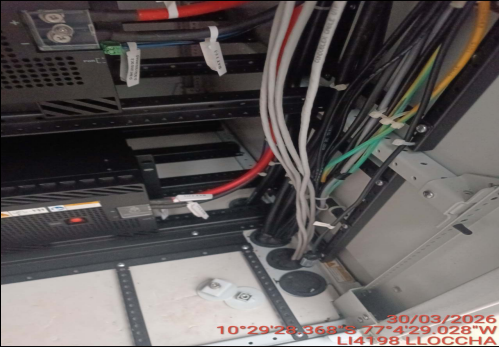
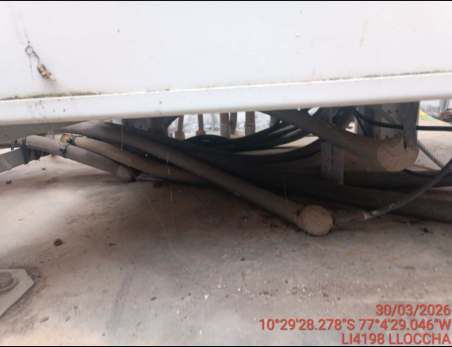
| SELLADO: SELLADO DE EQUIPOS Y DUCTOS POR DONDE INGRESAN LOS CABLES AL GABINETE (CON SIKAFLEX) | | |

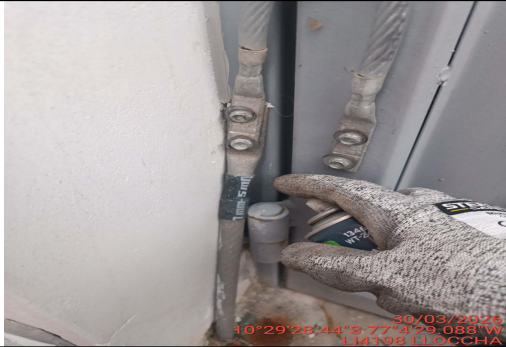
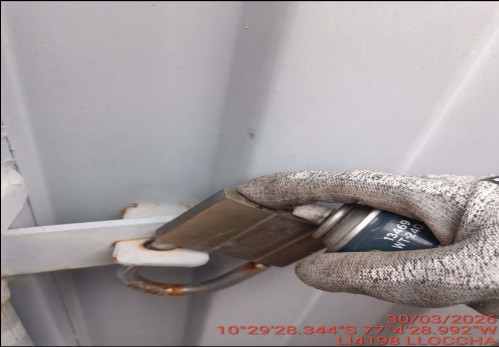
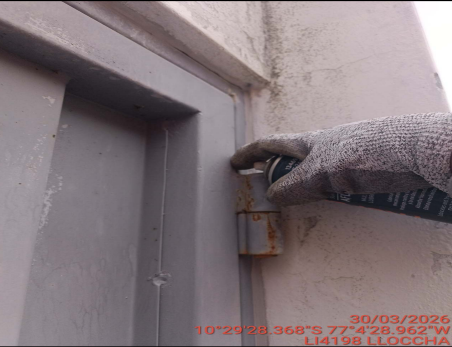
| SELLADO: SELLADO DE EQUIPOS Y DUCTOS POR DONDE INGRESAN LOS CABLES AL GABINETE (CON SIKAFLEX) | | |
|---|---|---|
| ACEITADO: ACEITADO DE PUERTAS Y CANDADOS | | |

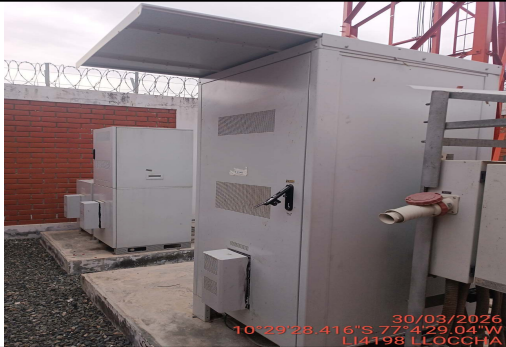
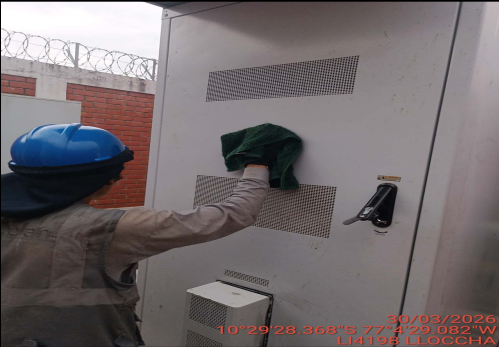
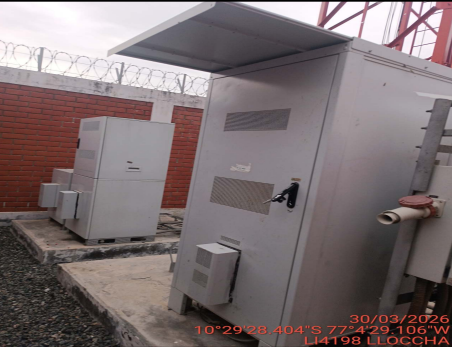
| SELLADO: SELLADO DE EQUIPOS Y DUCTOS POR DONDE INGRESAN LOS CABLES AL GABINETE (CON SIKAFLEX) | | |
|---|---|---|
| LIMPIEZA INTERIOR: LIMPIEZA INTERIOR DEL SITE / DESMALEZADO | | |

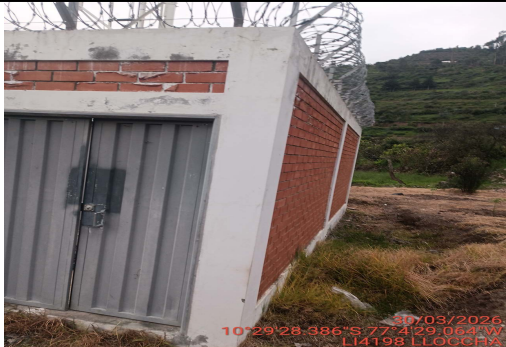
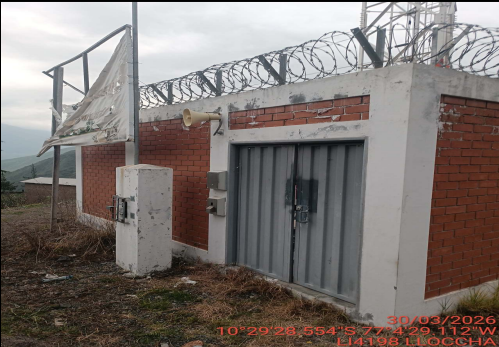
| SELLADO: SELLADO DE EQUIPOS Y DUCTOS POR DONDE INGRESAN LOS CABLES AL GABINETE (CON SIKAFLEX) | | |
|---|---|---|
| LIMPIEZA EXTERIOR: LIMPIEZA EXTERIOR DEL SITE / DESMALEZADO | | |

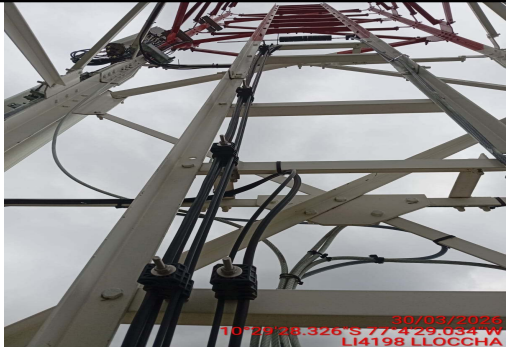
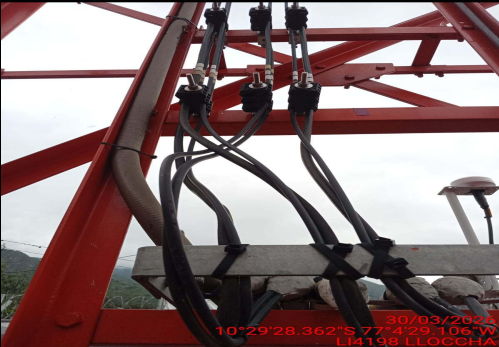
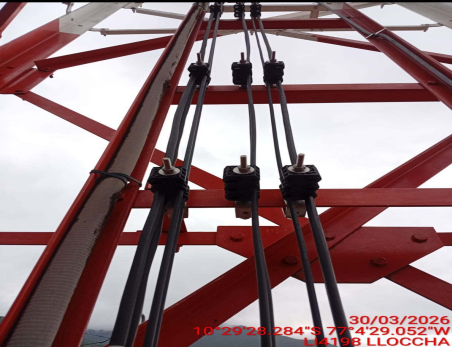
| SELLADO: SELLADO DE EQUIPOS Y DUCTOS POR DONDE INGRESAN LOS CABLES AL GABINETE (CON SIKAFLEX) | | |
|---|---|---|
| CLAMPS: REVISION DE CLAMPS EN CABLES IF, FO Y ENERGIZADO DE RRU's | | |

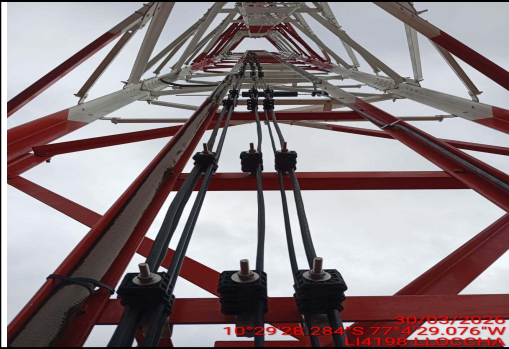
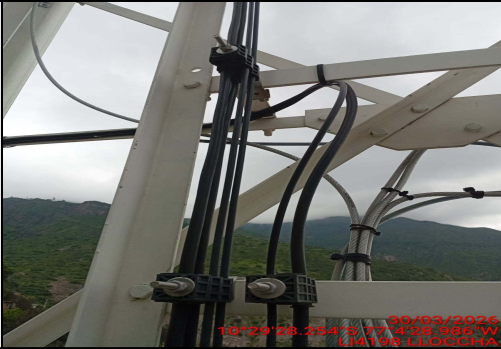
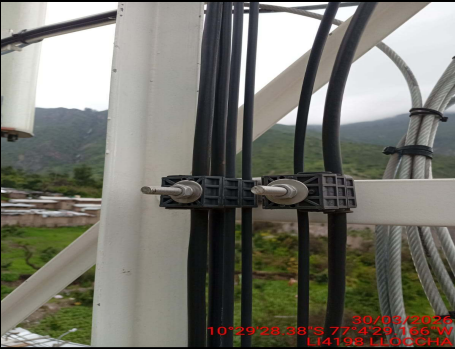
**GROUNDING KIT: REVISION DE ATERRAMIENTO DE CABLES IF, FO Y ENERGIZADO DE RRUs**

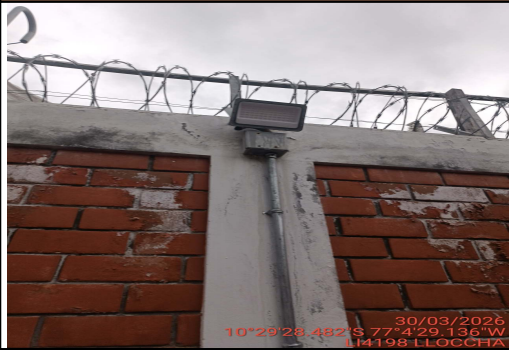
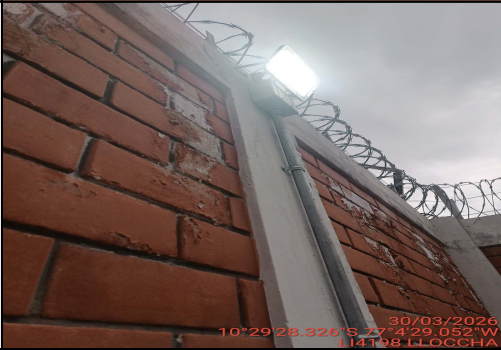
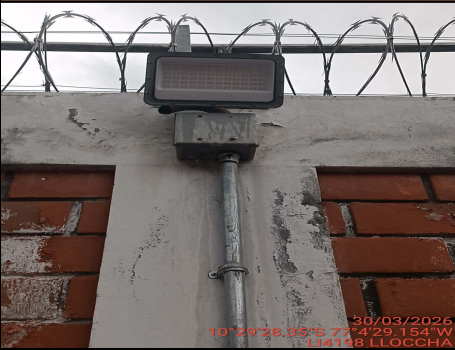
**REVISION DEL ESTADO DE LUMINARIA DE EMERGENCIA (LUMINARIA ENCENDIDA Y APAGADA)**

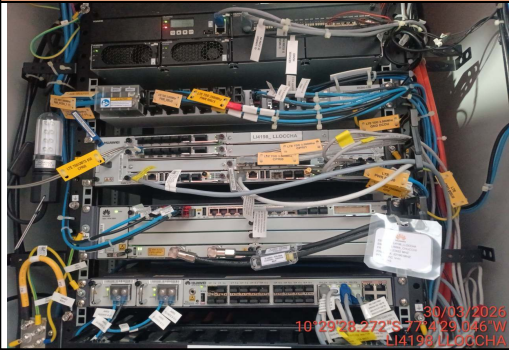
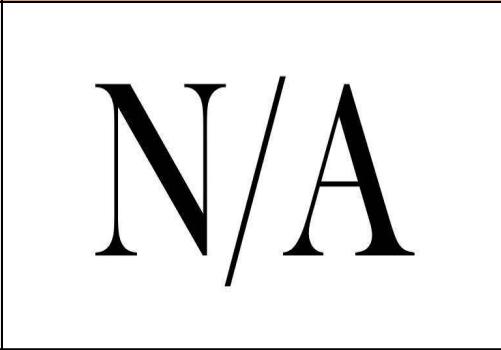
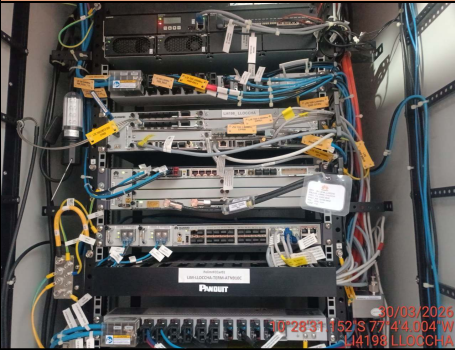
**ETIQUETADO DE DATOS, POWER, TIERRA DE IDU Y TIERRA DE BBU CORRECTAMENTE ETIQUETADOS**

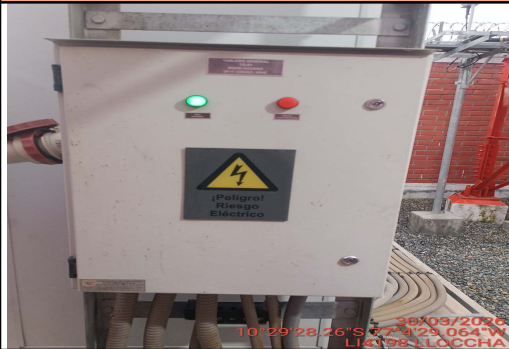
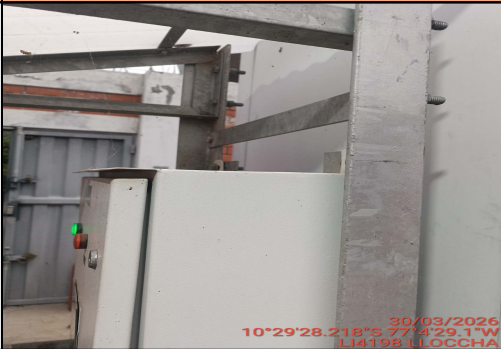
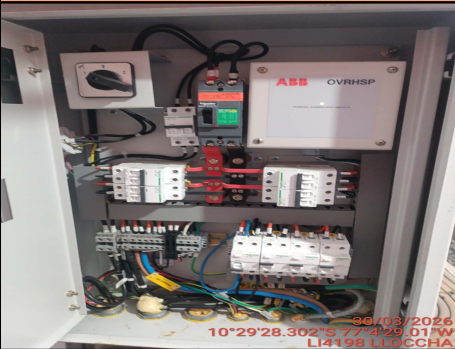
**TABLERO PRONATEL: REVISION DEL ESTADO FISICO DE TABLERO (CORROSION / OXIDO)**

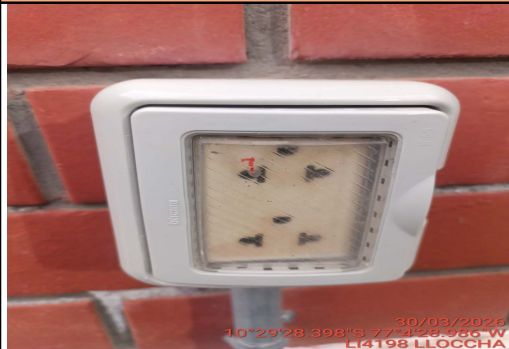
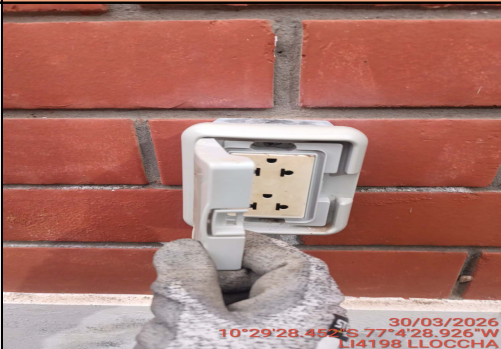
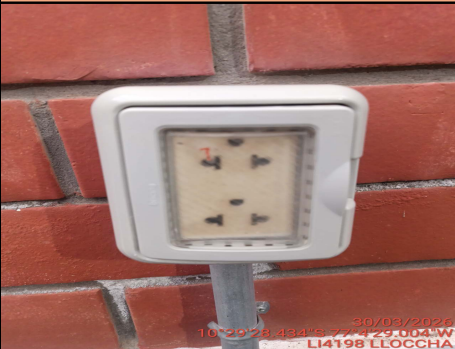
**TOMACORRIENTES: REVISION DEL ESTADO FISICO DE TOMACORRIENTES**

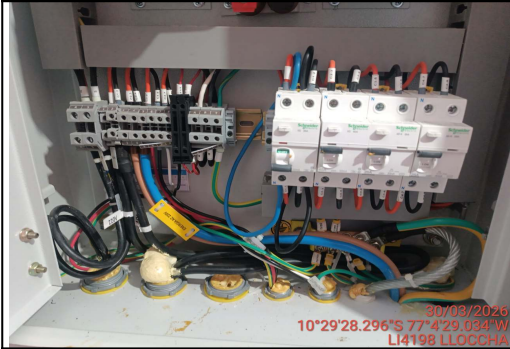
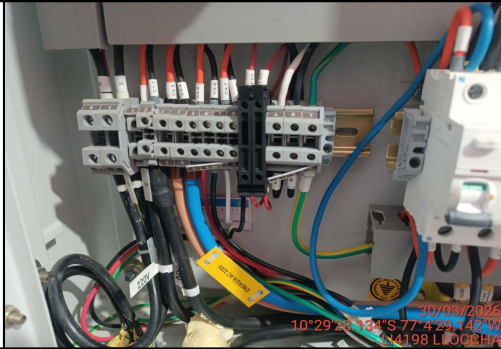
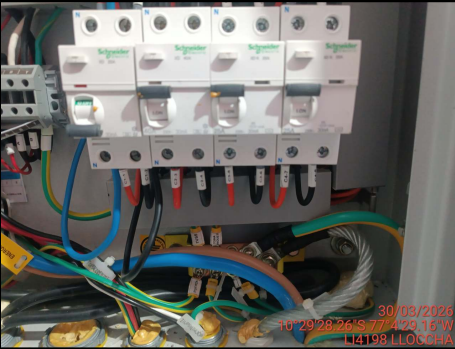
**BORNERAS: DETECCION DE TERMINALES DE CABLES EN TABLERO GENERAL SIN BORNERA**

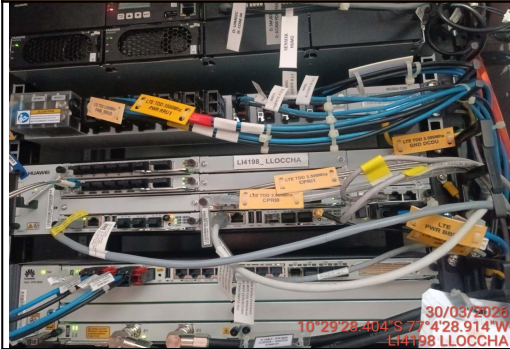
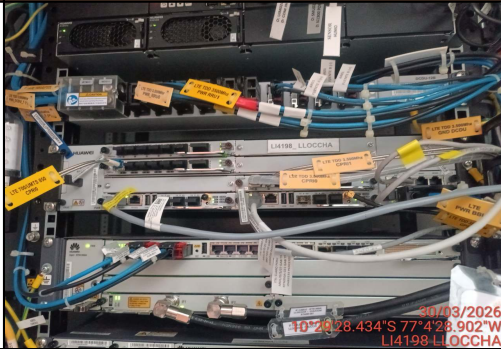
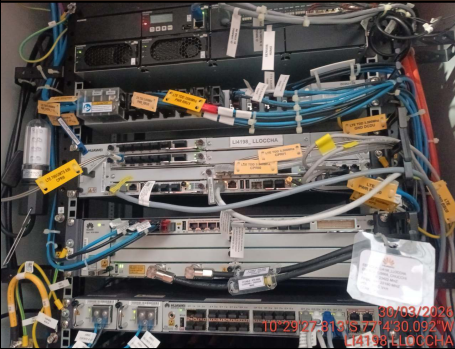
**CONECTORES: DETECCION DE CONECTORES FI EN IDU SIN PROTECCION DE MANGA TERMOCONTRAIBLE**
