## REPORTE FOTOGRÁFICO - SPD y Tableros Eléctricos

Nombre de la Estacion: EL TREBOL  
Nombre de Localidad: HUARAL  
Fecha: 26/03/2026 - 26/03/2026  
Direccion: CP EL TREBOL  
ID site: LI5819  
CRQ: CRQ000000044980

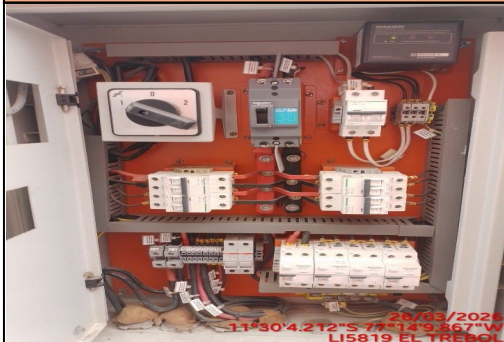
#### ANTES

### VERIFICACIÓN DE PARÁMETRO DE OPERACIÓN : VOLTAJE(V)
