## REPORTE FOTOGRÁFICO - Sistema de Energia LBT

Nombre de la Estacion: EL TREBOL  
Nombre de Localidad: HUARAL  
Fecha: 26/03/2026 - 26/03/2026  
Direccion: CP EL TREBOL  
ID site: LI5819  
CRQ: CRQ000000044980

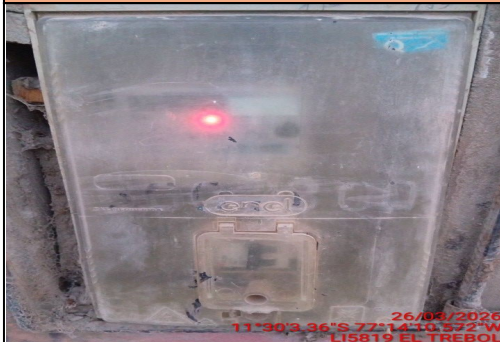
#### ANTES

### LIMPIEZA Y MEDICION DE AISLAMIENTO DE CONDUCTOR
