## REPORTE FOTOGRÁFICO - TORRES

Nombre de la Estación: SAN\_JUAN\_DE\_CORREVENTO  
Nombre de Localidad: CALANGO  
Fecha: 28/03/2026 - 30/03/2026  
Dirección: CP SAN JUAN DE CORREVENTO  
ID site: LI4642  
CRQ: CRQ000000046483

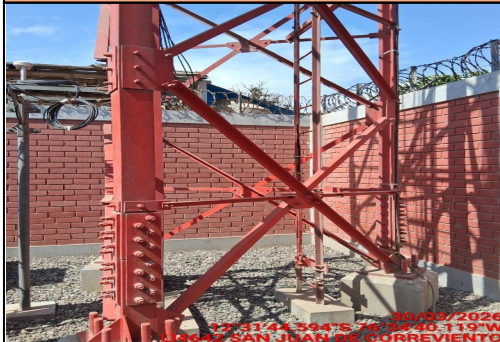
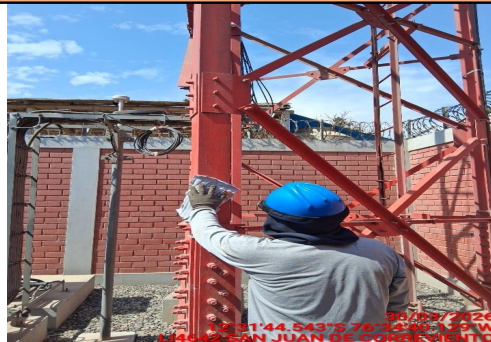
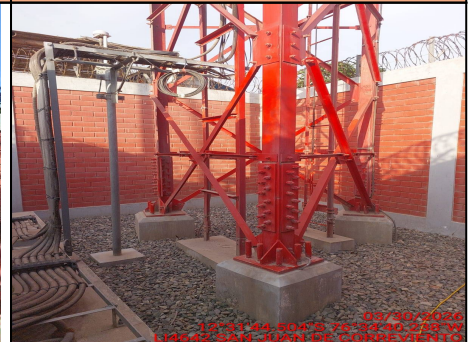
### PINTURA Y GALVANIZADO: VERIFICAR EL ESTADO DE LA PINTURA Y GALVANIZADO

| CHECKLIST - TORRES | | |
|---|---|---|
| Pintura | OK | Verificar visualmente el estado de pintado y realizar el resane de existir puntos con presencia de corrosión |

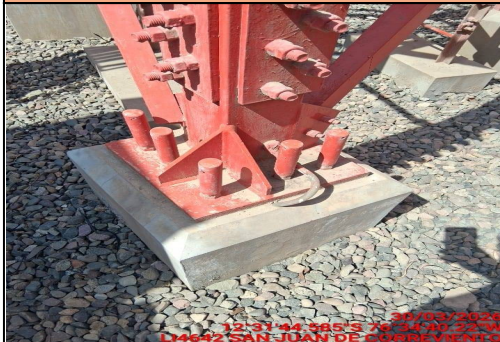
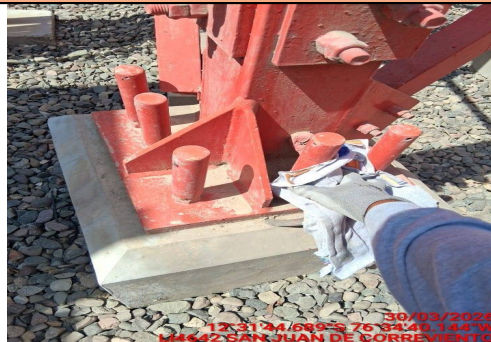
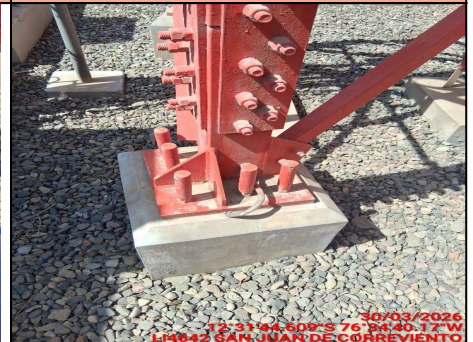
### BASES DEL CONCRETO: REVISION DEL ESTADO DE LAS BASES DEL CONCRETO

| CHECKLIST - TORRES | | |
|---|---|---|
| Bases | OK | Verificar las bases de la torre |

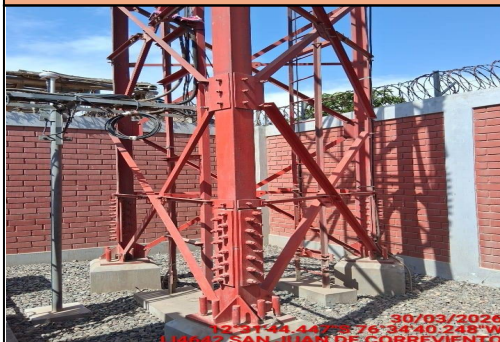
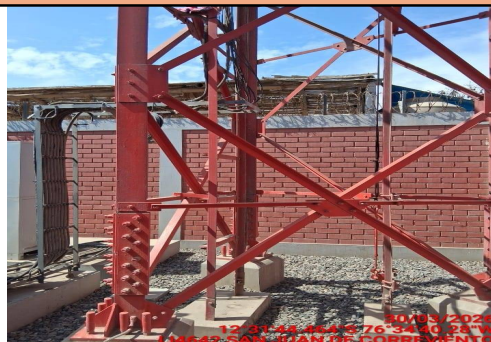
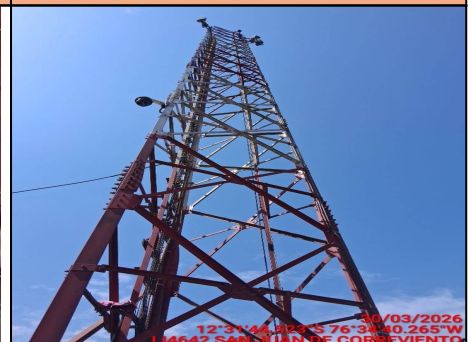
### PERFILES Y CUERPOS: REVISION DE LOS PERFILES, CUERPOS

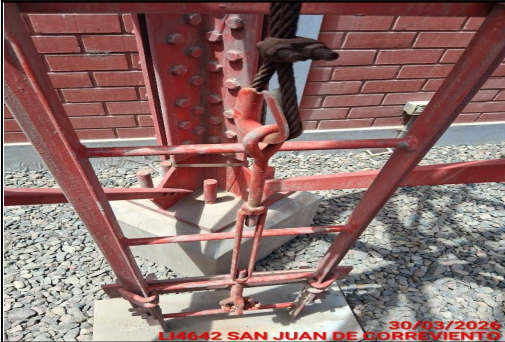
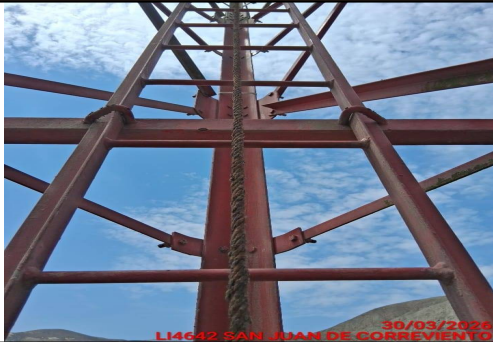
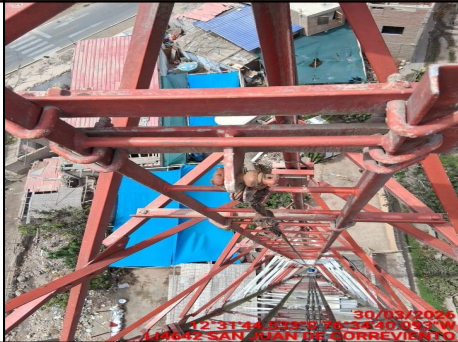
## ESCALERILLA: REVISION DEL ESTADO DE LAS ESCALERILLAS

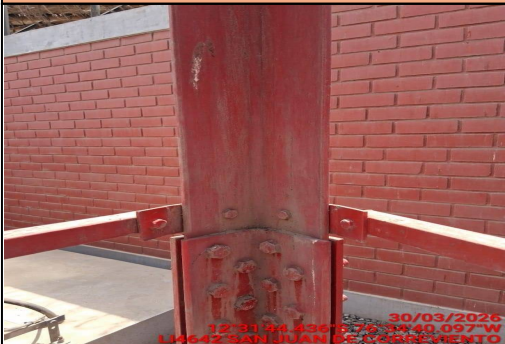
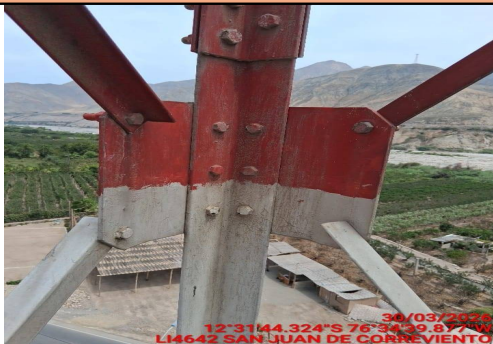
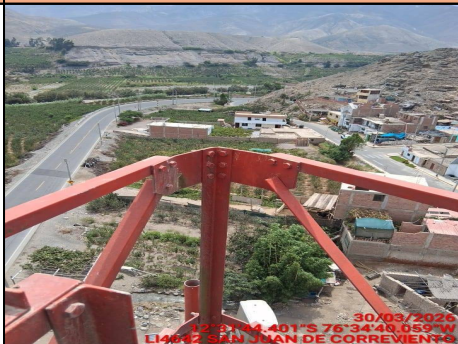
## PERNOS Y TUERCAS: REVISION DEL ESTADO DE LOS PERNOS Y LAS TUERCAS

| CHECKLIST - TORRES | | |
|---|---|---|
| Pernos | OK | Realizar inspección visual y ajuste de pernos |

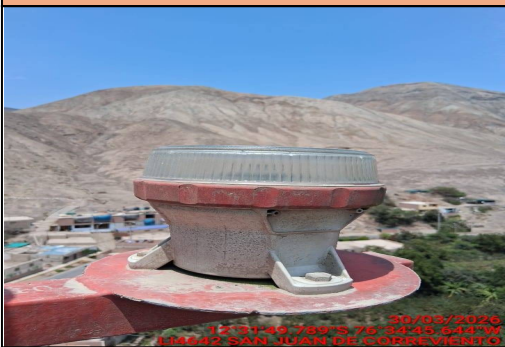
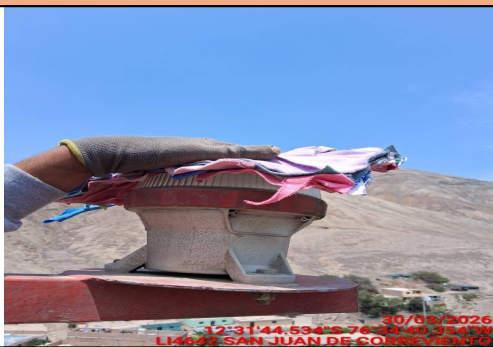
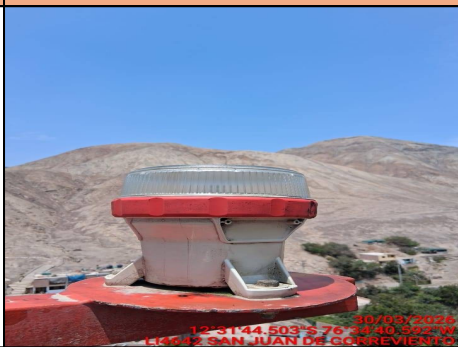
## FANALES: REVISION DEL ESTADO DE LOS FANALES

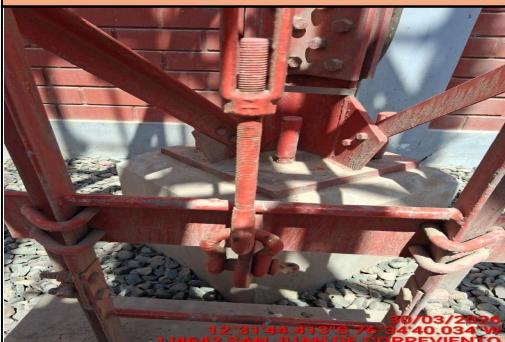
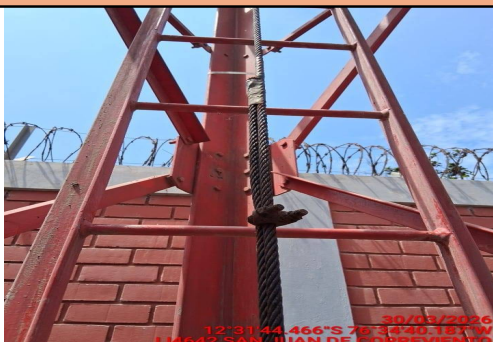
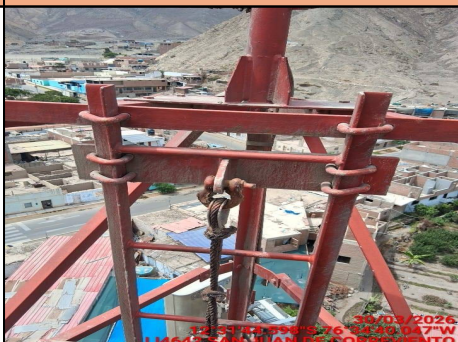
## LINEA DE VIDA: REVISION DEL ESTADO DE LA LINEA DE VIDA

| CHECKLIST - TORRES | | |
|---|---|---|
| Línea de vida | OK | Verificar y ajustar la línea de vida |
