# REPORTE FOTOGRÁFICO - Sistema Rectificador, Cargador y Banco de Baterías

**Nombre de la Estación:** URAMASA  
**Nombre de Localidad:** CAJATAMBO  
**Fecha:** 29/03/2026 - 29/03/2026  
**Dirección:** CL S/N CP URAMASA  
**ID site:** LI4122  
**CRQ:** CRQ000000040920

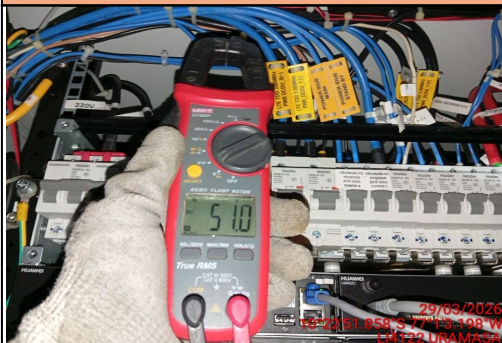
### ANTES

## VERIFICACIÓN DE PARÁMETRO DE OPERACIÓN : VOLTAJE(V)

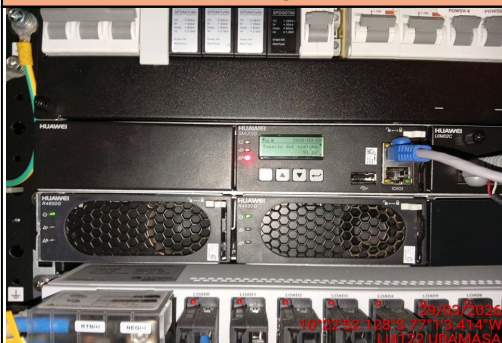
### ANTES

## LIMPIEZA TÉCNICA DE COMPONENTES

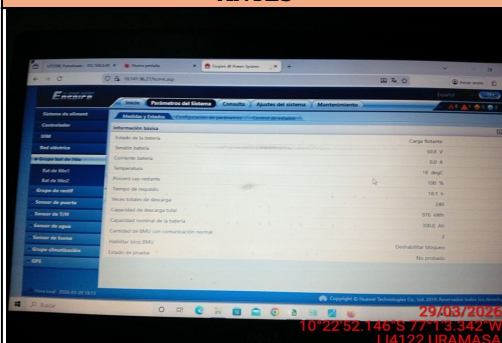
### ANTES

## PRUEBA DE ALARMAS DE BATERIAS
