## REPORTE FOTOGRÁFICO - SUPERVISION

**Nombre de la Estacion:** URAMASA  
**Nombre de Localidad:** CAJATAMBO  
**Fecha:** 29/03/2026 - 29/03/2026  
**Dirección:** CL S/N CP URAMASA  
**ID site:** LI4122  
**CRQ:** CRQ000000040920

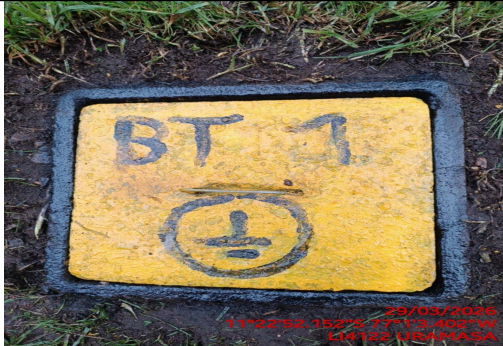
FOTO 1

### TAPAS STAP: PINTADO DE TAPAS SEGUN PLANO SPAT

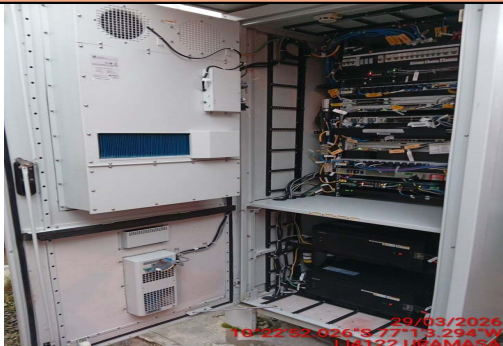
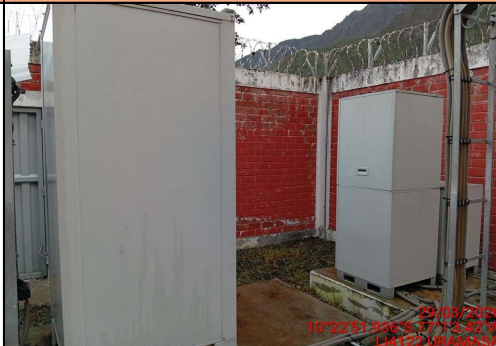
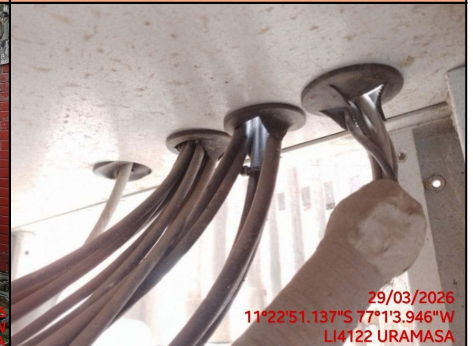
### LIMPIEZA GABINETE: LIMPIEZA DENTRO, PARTE POSTERIOR, PARTE BAJA Y ENTRE LOS GABINETES

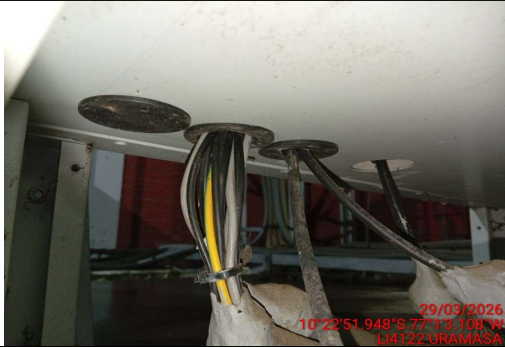
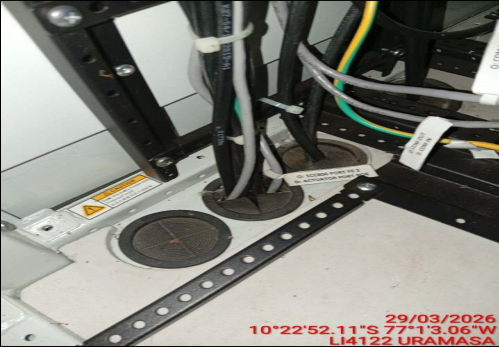
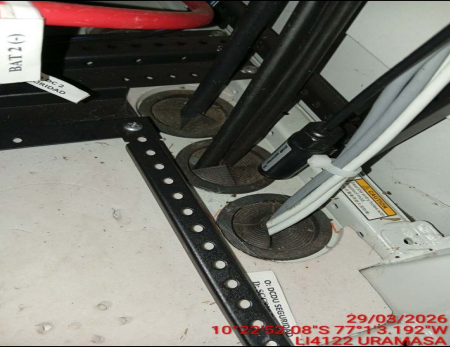
| <b>SELLADO: SELLADO DE EQUIPOS Y DUCTOS POR DONDE INGRESAN LOS CABLES AL GABINETE (CON SIKAFLEX)</b> | | |

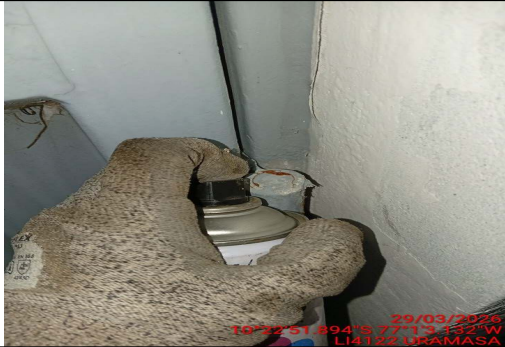
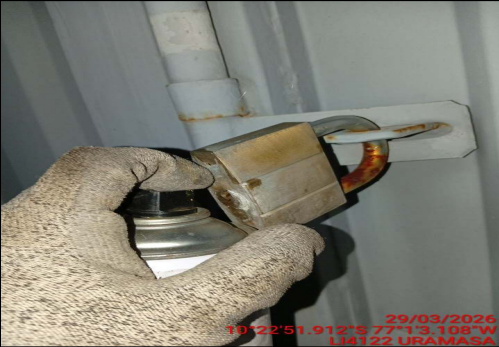
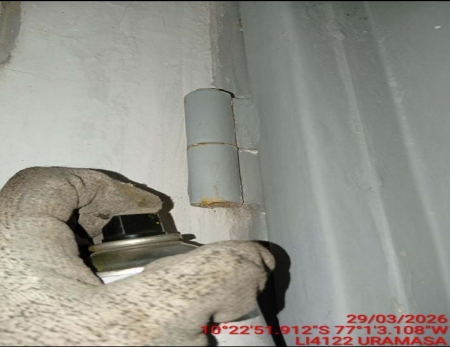
| <b>ACEITADO: ACEITADO DE PUERTAS Y CANDADOS</b> | | |

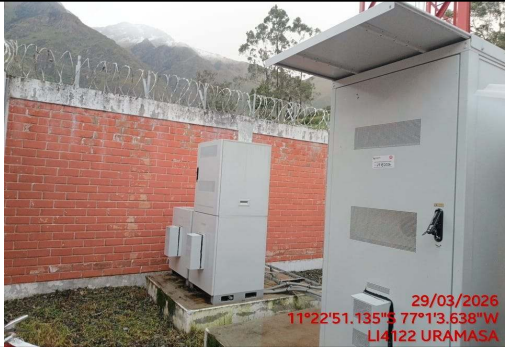
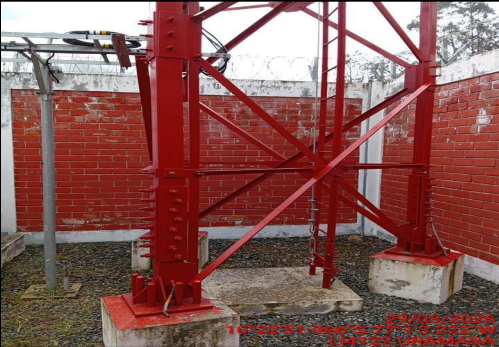
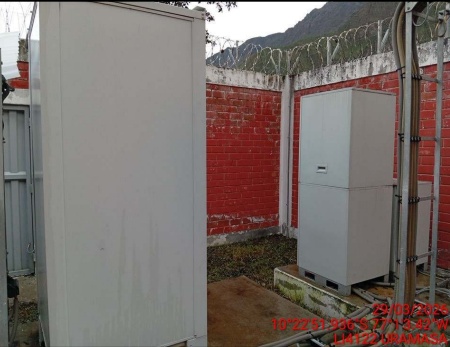
| <b>LIMPIEZA INTERIOR: LIMPIEZA INTERIOR DEL SITE / DESMALEZADO</b> | | |

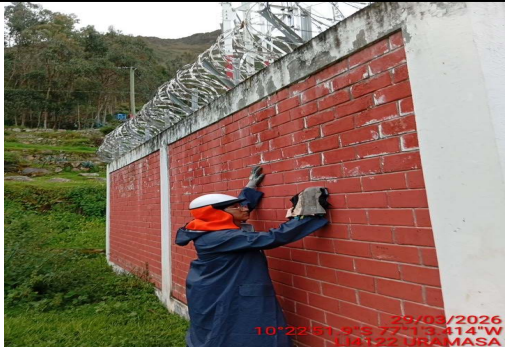
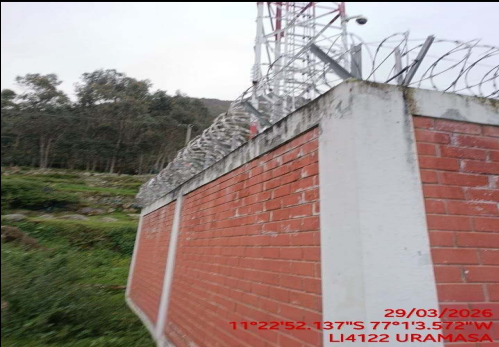
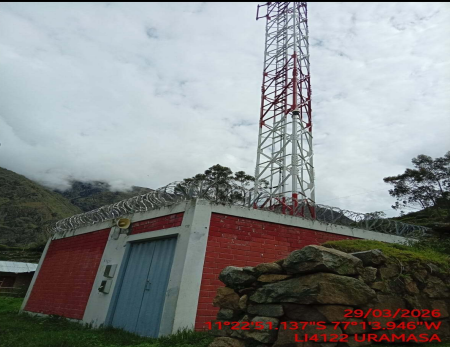
| <b>LIMPIEZA EXTERIOR: LIMPIEZA EXTERIOR DEL SITE / DESMALEZADO</b> | | |

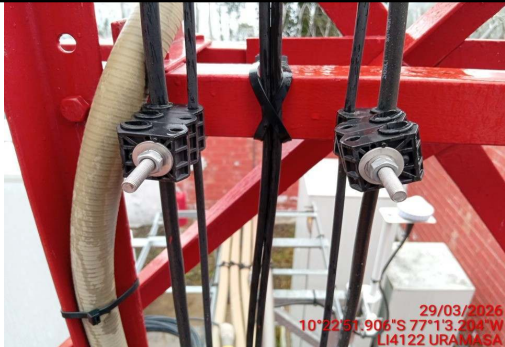
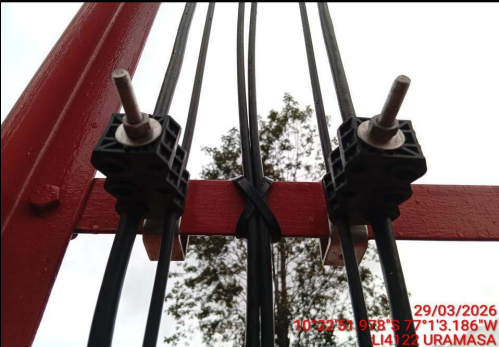
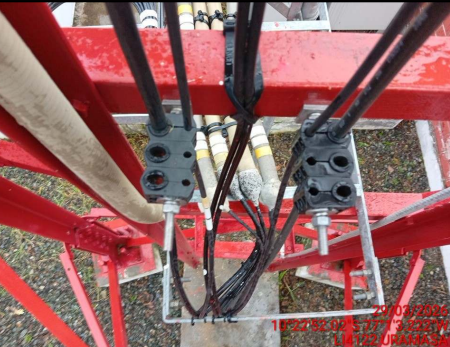
| <b>CLAMPS: REVISION DE CLAMPS EN CABLES IF, FO Y ENERGIZADO DE RRU's</b> | | |

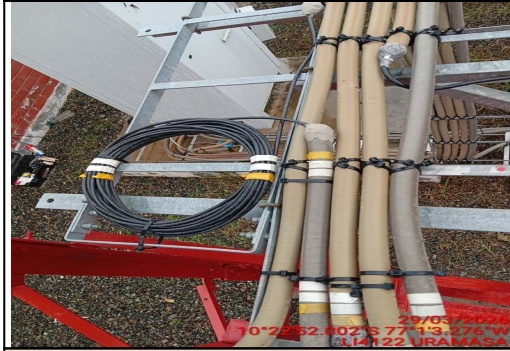
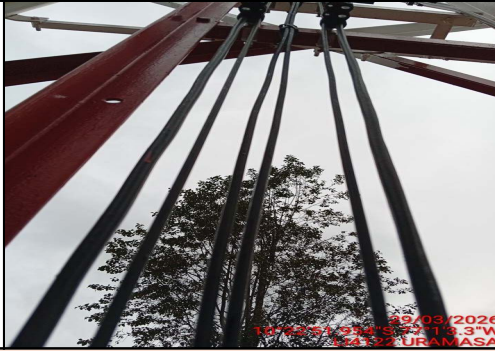
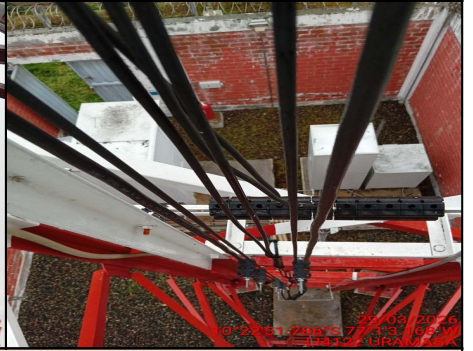
# GROUNDING KIT: REVISION DE ATERRAMIENTO DE CABLES IF, FO Y ENERGIZADO DE RRUs

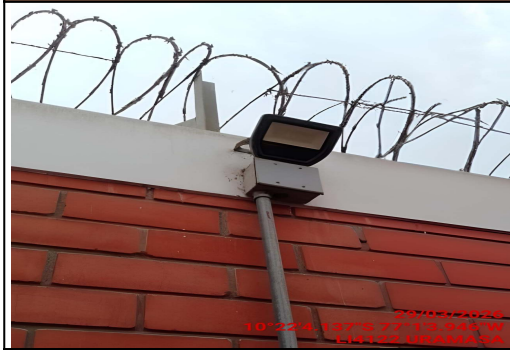
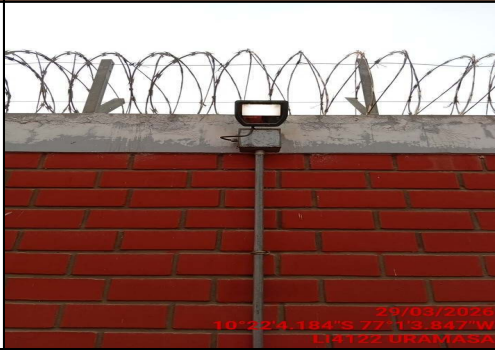
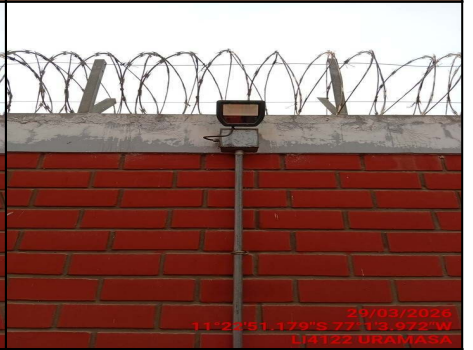
## REVISION DEL ESTADO DE LUMINARIA DE EMERGENCIA (LUMINARIA ENCENDIDA Y APAGADA)

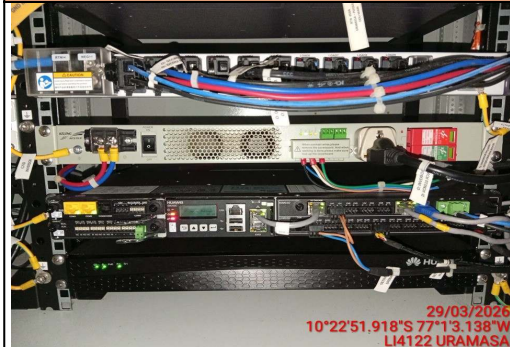
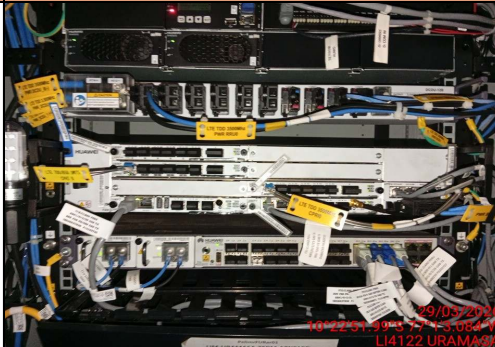
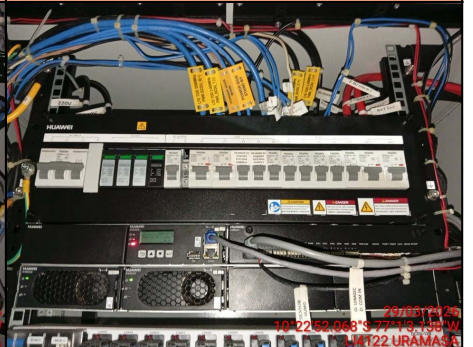
## ETIQUETADO DE DATOS, POWER, TIERRA DE IDU Y TIERRA DE BBU CORRECTAMENTE ETIQUETADOS

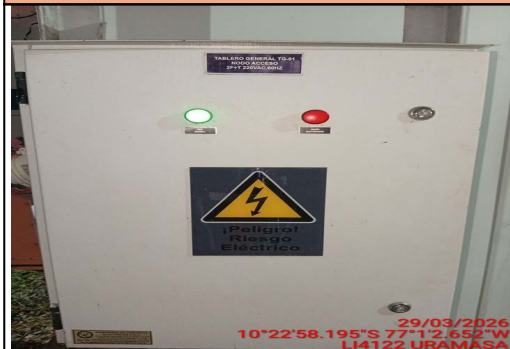
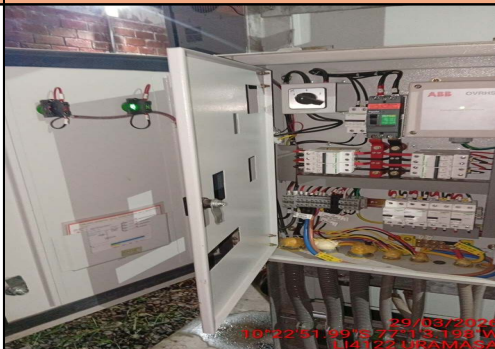
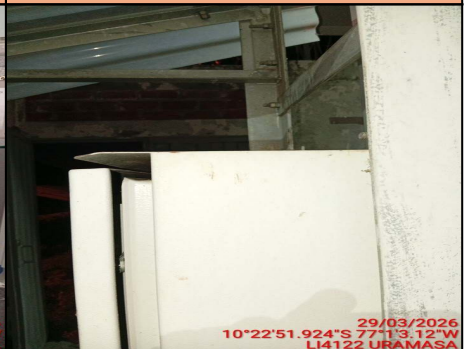
## TABLERO PRONATEL: REVISION DEL ESTADO FISICO DE TABLERO (CORROSION / OXIDO)

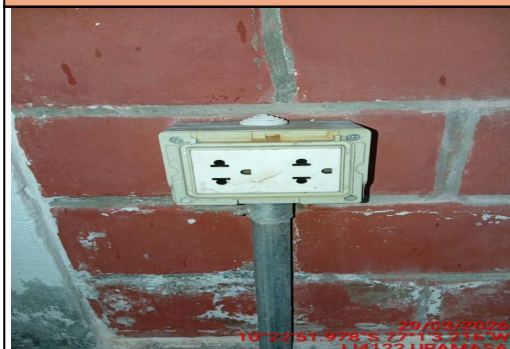
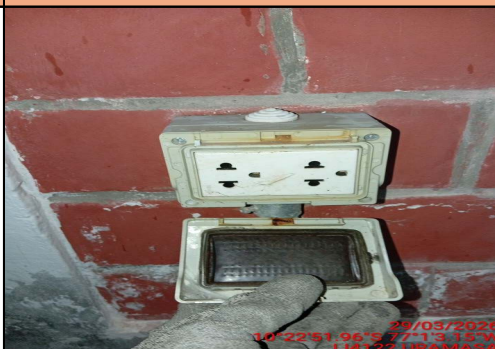
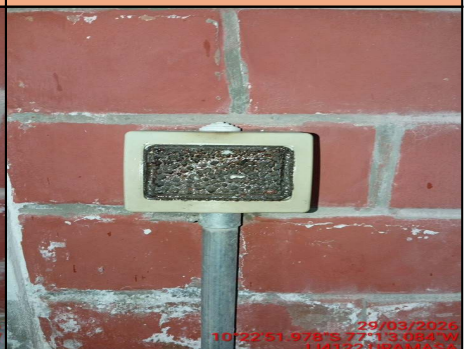
## TOMACORRIENTES: REVISION DEL ESTADO FISICO DE TOMACORRIENTES

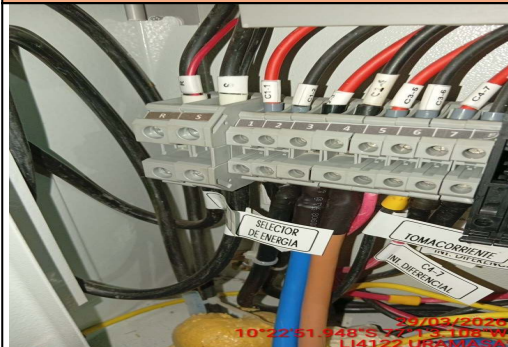
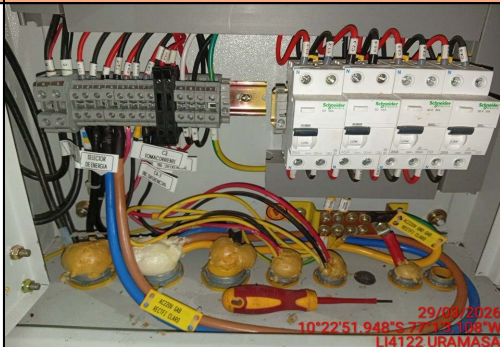
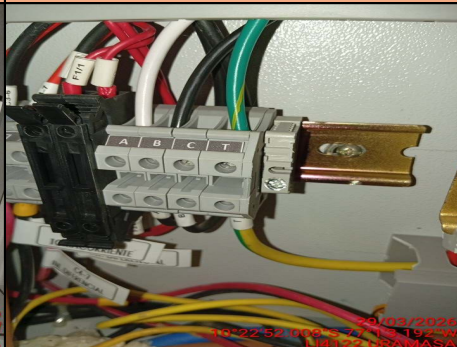
**BORNERAS: DETECCION DE TERMINALES DE CABLES EN TABLERO GENERAL SIN BORNERA**

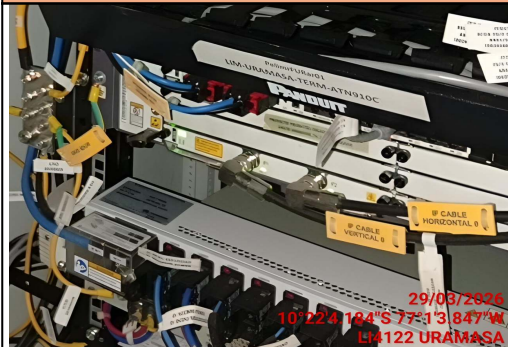
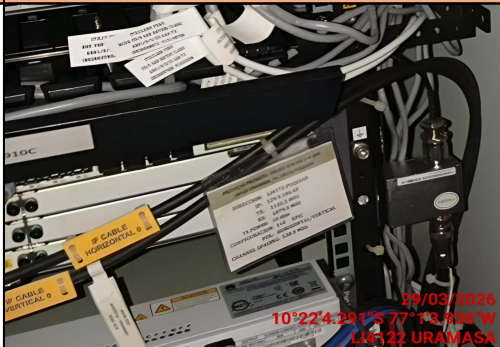
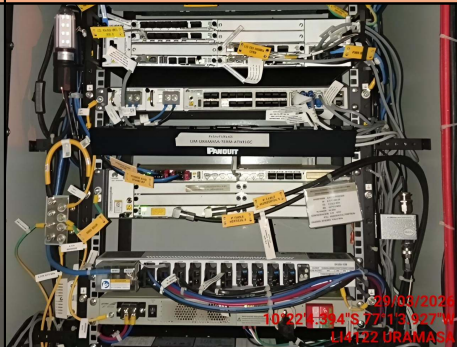
**CONECTORES: DETECCION DE CONECTORES FI EN IDU SIN PROTECCION DE MANGA TERMOCONTRAIBLE**
