# REPORTE FOTOGRÁFICO - Sistema Rectificador, Cargador y Banco de Baterías

**Nombre de la Estación:** REP\_OYON  
**Nombre de Localidad:** OYON  
**Fecha:** 27/03/2026 - 27/03/2026  
**Dirección:** CAM. PEATONAL S/N, EXTENSION DE PROP. DE LA COM. CAMPESINA DE OYON  
**ID site:** LI8913  
**CRQ:** CRQ000000045771

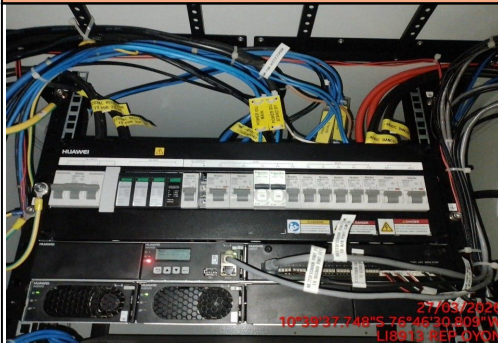
### ANTES

## VERIFICACIÓN DE PARÁMETRO DE OPERACIÓN : VOLTAJE(V)

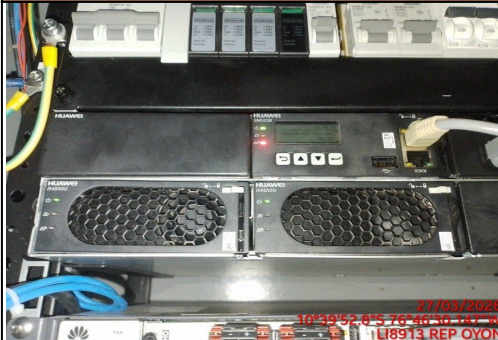
### ANTES

## LIMPIEZA TÉCNICA DE COMPONENTES

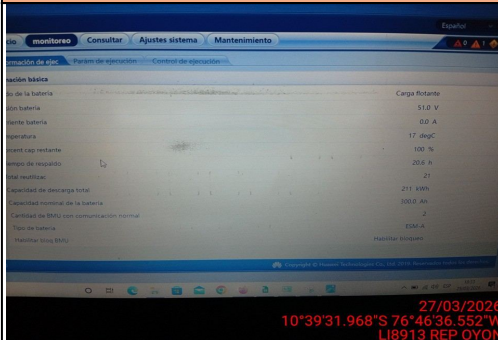
### ANTES

## PRUEBA DE ALARMAS DE BATERIAS
