## REPORTE FOTOGRÁFICO - Sistema de Puesta a Tierra

**Nombre de la Estacion:** REP\_OYON  
**Nombre de Localidad:** OYON  
**Fecha:** 27/03/2026 - 27/03/2026  
**Dirección:** CAM. PEATONAL S/N, EXTENSION DE PROP. DE LA COM. CAMPESINA DE OYON  
**ID site:** LI8913  
**CRQ:** CRQ000000045771

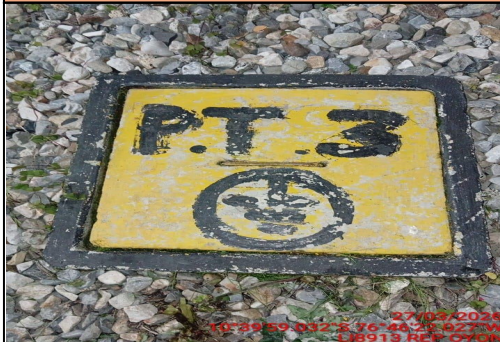
#### ANTES

### INSPECCIÓN VISUAL

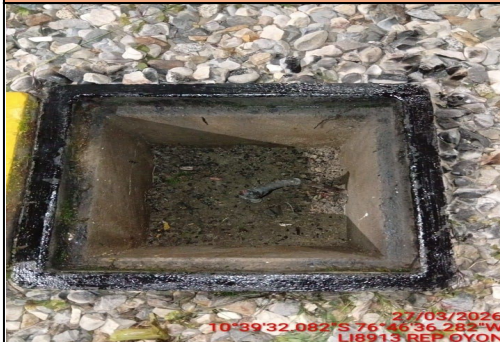
#### ANTES

### LIMPIEZA TÉCNICA DE COMPONENTES

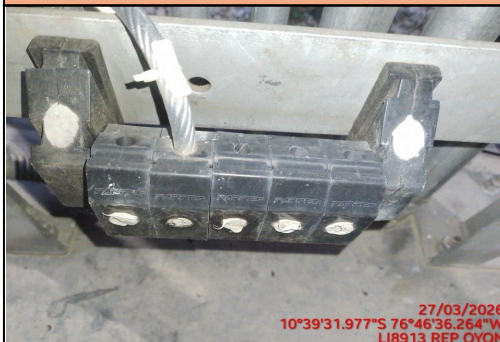
#### ANTES

### AJUSTE DE CONEXIONADO Y ACTUALIZACION DE SEÑALIZADO
