## REPORTE FOTOGRÁFICO - SPD y Tableros Eléctricos

**Nombre de la Estacion:** REP\_OYON  
**Nombre de Localidad:** OYON  
**Fecha:** 27/03/2026 - 27/03/2026  
**Dirección:** CAM. PEATONAL S/N, EXTENSION DE PROP. DE LA COM. CAMPESINA DE OYON  
**ID site:** LI8913  
**CRQ:** CRQ000000045771

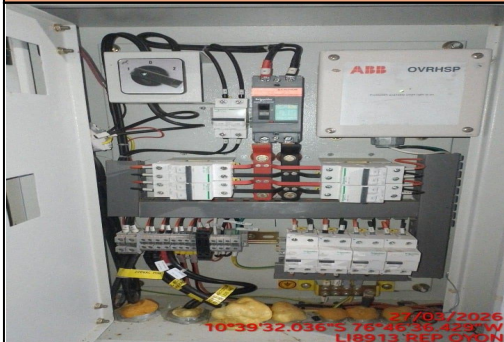
#### ANTES

### VERIFICACIÓN DE PARÁMETRO DE OPERACIÓN : VOLTAJE(V)
