## REPORTE FOTOGRÁFICO - SUPERVISION

**Nombre de la Estacion:** REP\_OYON  
**Nombre de Localidad:** OYON  
**Fecha:** 27/03/2026 - 27/03/2026  
**Direccion:** CAM. PEATONAL S/N, EXTENSION DE PROP. DE LA COM. CAMPESINA DE OYON  
**ID site:** LI8913  
**CRQ:** CRQ000000045771

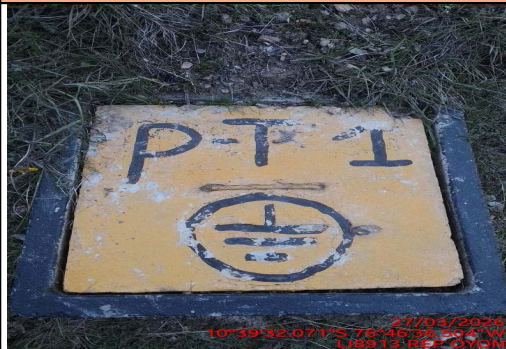
FOTO 1

### TAPAS STAP: PINTADO DE TAPAS SEGUN PLANO SPAT

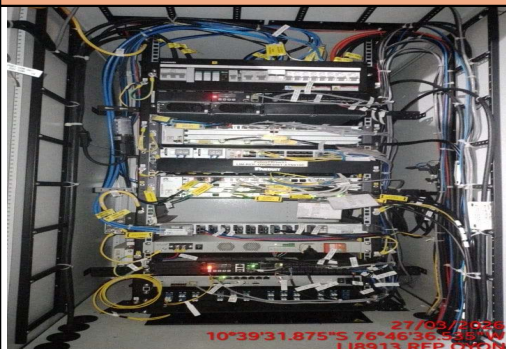
FOTO 1

### LIMPIEZA GABINETE: LIMPIEZA DENTRO, PARTE POSTERIOR, PARTE BAJA Y ENTRE LOS GABINETES

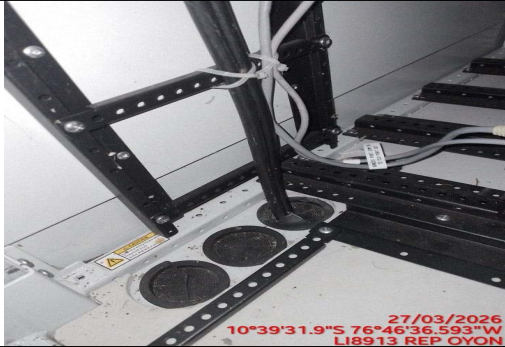
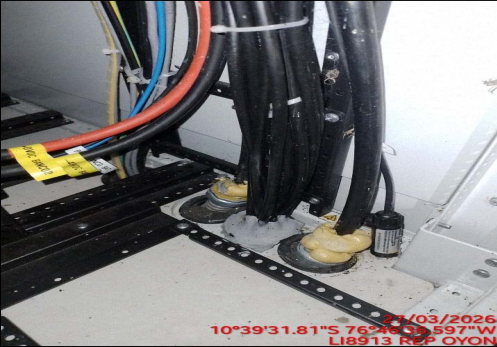
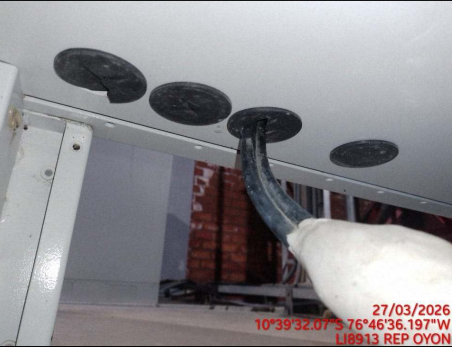
| SELLADO: SELLADO DE EQUIPOS Y DUCTOS POR DONDE INGRESAN LOS CABLES AL GABINETE (CON SIKAFLEX) | | |

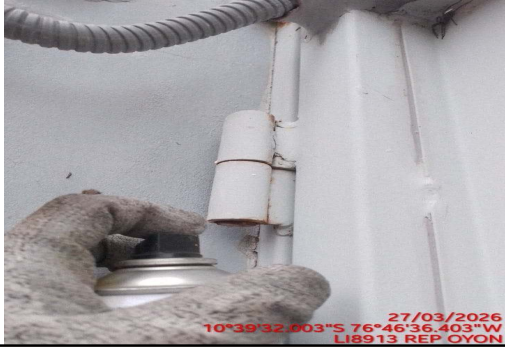
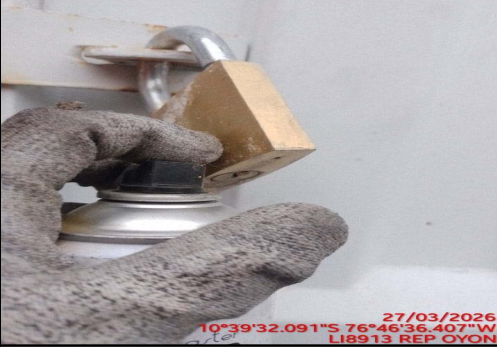
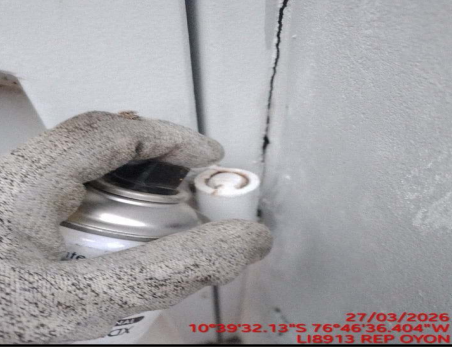
| SELLADO: SELLADO DE EQUIPOS Y DUCTOS POR DONDE INGRESAN LOS CABLES AL GABINETE (CON SIKAFLEX) | | |
|---|---|---|
| ACEITADO: ACEITADO DE PUERTAS Y CANDADOS | | |

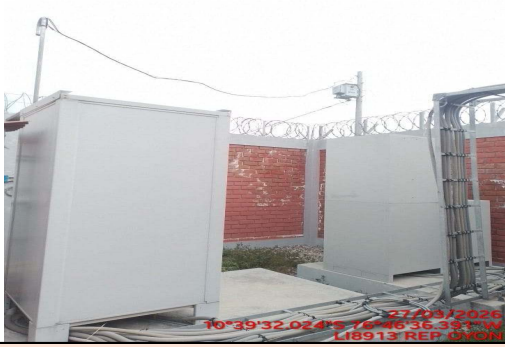
| SELLADO: SELLADO DE EQUIPOS Y DUCTOS POR DONDE INGRESAN LOS CABLES AL GABINETE (CON SIKAFLEX) | | |
|---|---|---|
| LIMPIEZA INTERIOR: LIMPIEZA INTERIOR DEL SITE / DESMALEZADO | | |

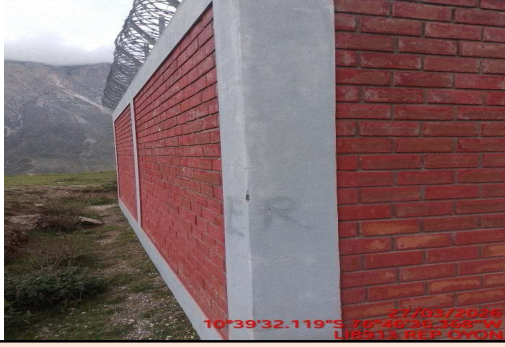
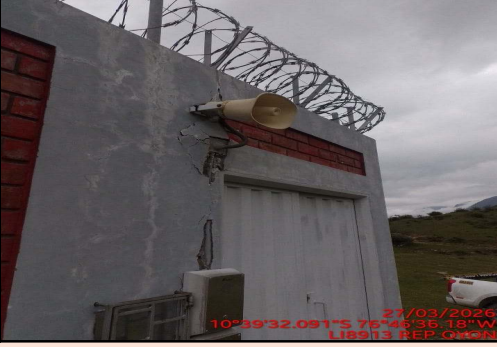
| SELLADO: SELLADO DE EQUIPOS Y DUCTOS POR DONDE INGRESAN LOS CABLES AL GABINETE (CON SIKAFLEX) | | |
|---|---|---|
| LIMPIEZA EXTERIOR: LIMPIEZA EXTERIOR DEL SITE / DESMALEZADO | | |

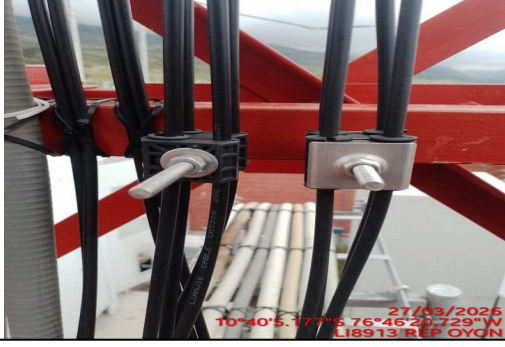
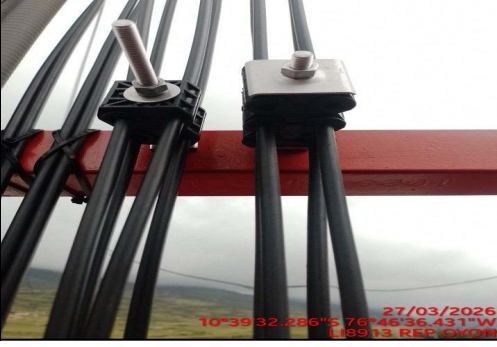
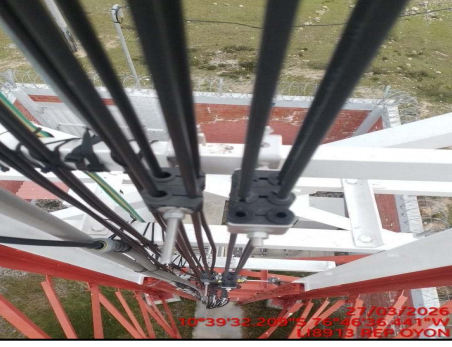
| SELLADO: SELLADO DE EQUIPOS Y DUCTOS POR DONDE INGRESAN LOS CABLES AL GABINETE (CON SIKAFLEX) | | |
|---|---|---|
| CLAMPS: REVISION DE CLAMPS EN CABLES IF, FO Y ENERGIZADO DE RRU's | | |

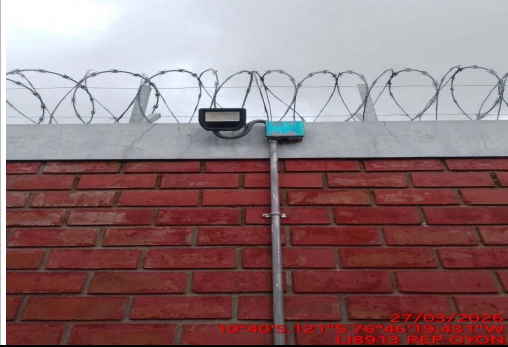
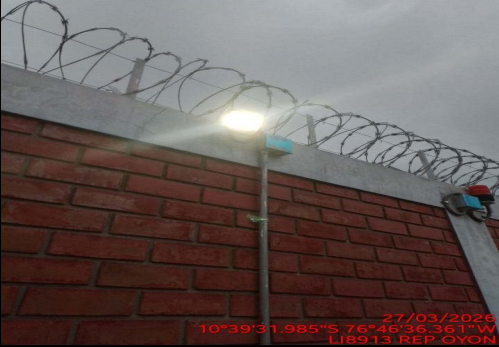
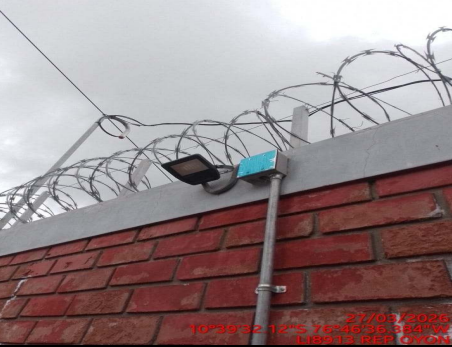
REVISION DEL ESTADO DE LUMINARIA DE EMERGENCIA (LUMINARIA ENCENDIDA Y APAGADA)

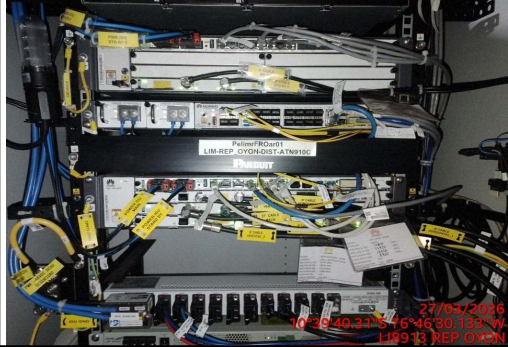
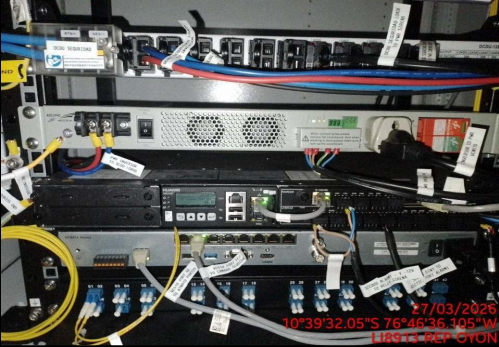
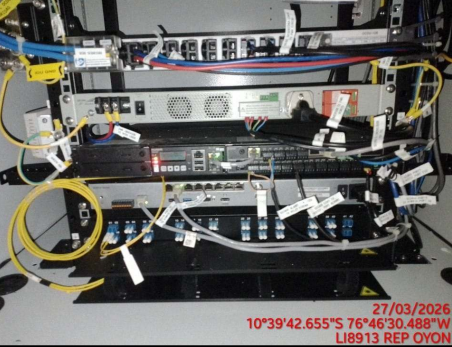
ETIQUETADO DE DATOS, POWER, TIERRA DE IDU Y TIERRA DE BBU CORRECTAMENTE ETIQUETADOS

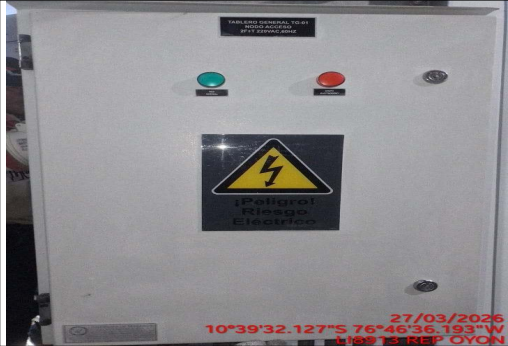
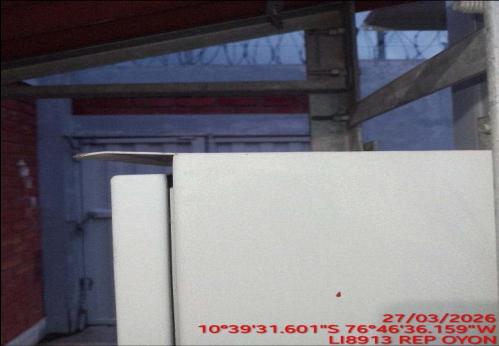
TABLERO PRONATEL: REVISION DEL ESTADO FISICO DE TABLERO (CORROSION / OXIDO)

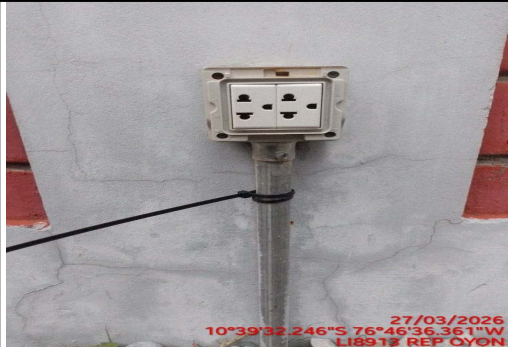
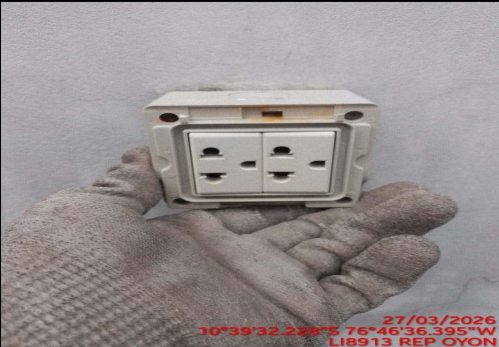
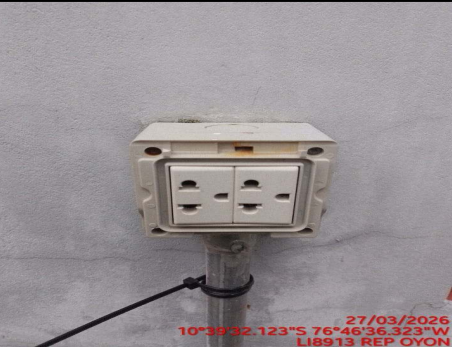
TOMACORRIENTES: REVISION DEL ESTADO FISICO DE TOMACORRIENTES

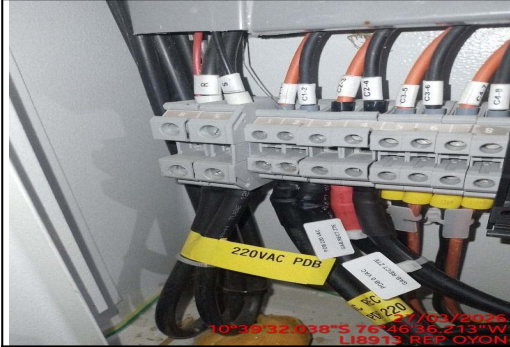
**FOTO 1**

**BORNERAS: DETECCION DE TERMINALES DE CABLES EN TABLERO GENERAL SIN BORNERA**

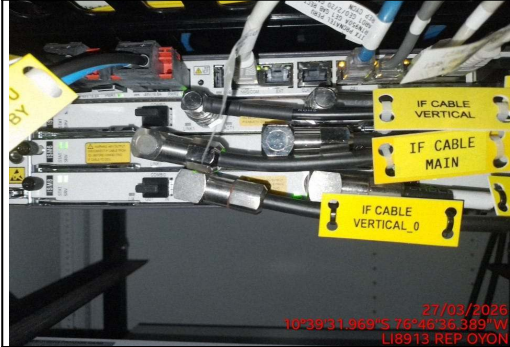
**FOTO 1**

**CONECTORES: DETECCION DE CONECTORES FI EN IDU SIN PROTECCION DE MANGA TERMOCONTRAIBLE**
