## REPORTE FOTOGRÁFICO - SUPERVISION

Nombre de la Estacion: JOSE CARLOS MARIATEGUI  
Nombre de Localidad: VEGUETA  
Fecha: 01/04/2026 - 01/04/2026  
Direccion: CL S/N CP JOSE CARLOS MARIATEGUI  
ID site: LI5729  
CRQ: CRQ000000046046

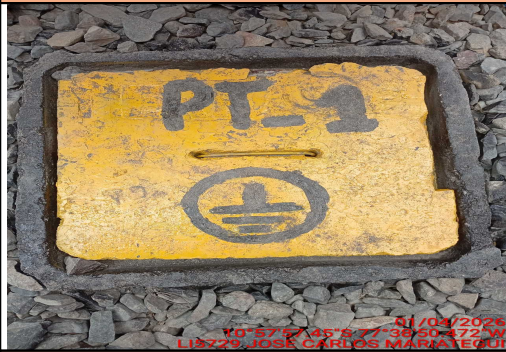
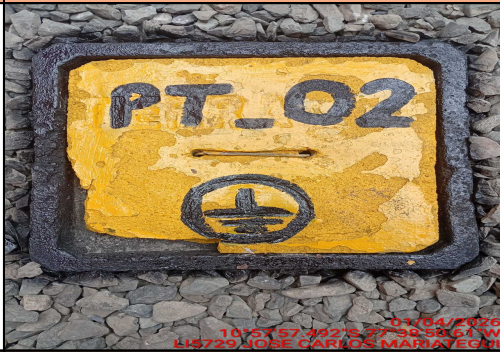
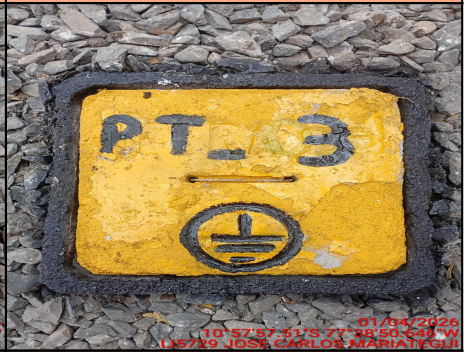
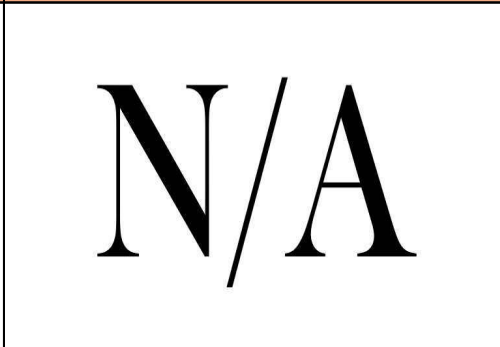
### TAPAS STAP: PINTADO DE TAPAS SEGUN PLANO SPAT

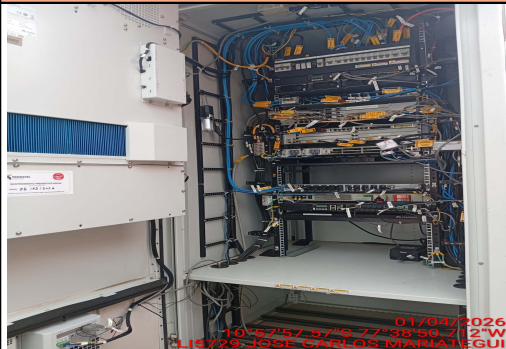
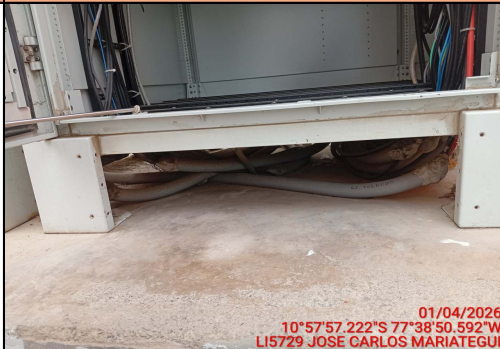
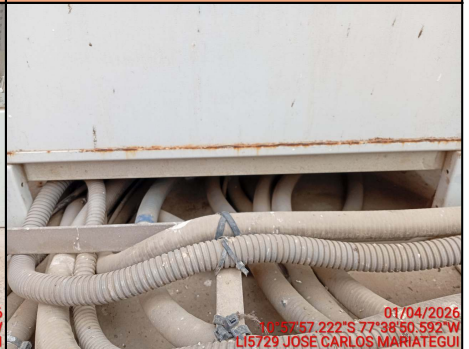
### LIMPIEZA GABINETE: LIMPIEZA DENTRO, PARTE POSTERIOR, PARTE BAJA Y ENTRE LOS GABINETES

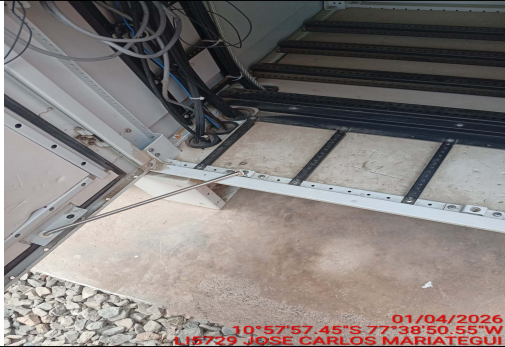
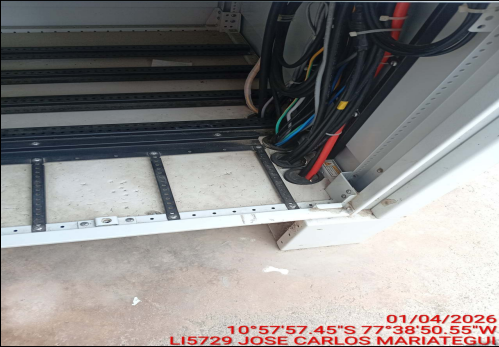
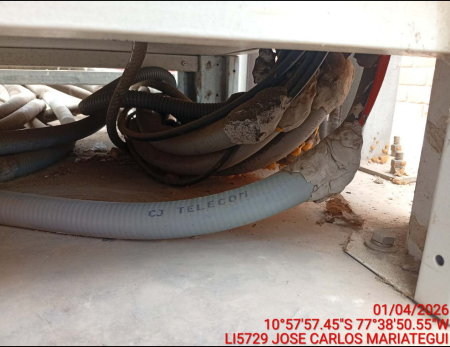
| <b>SELLADO: SELLADO DE EQUIPOS Y DUCTOS POR DONDE INGRESAN LOS CABLES AL GABINETE (CON SIKAFLEX)</b> | | |

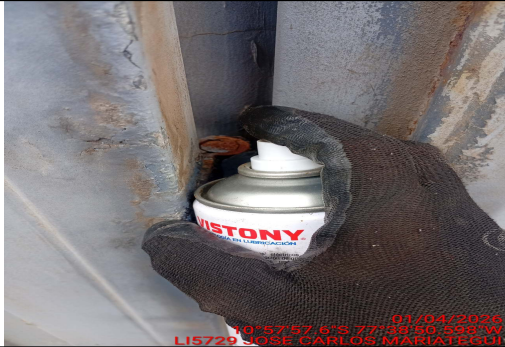
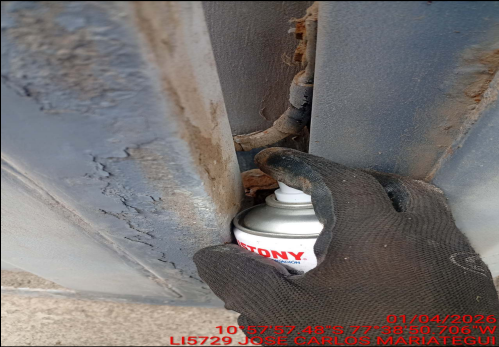
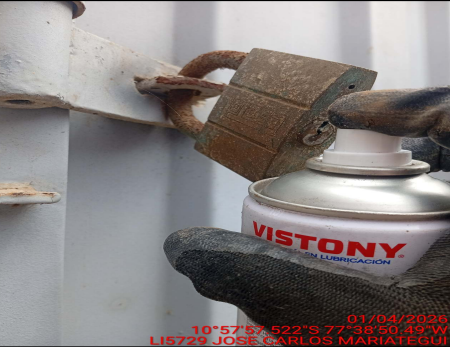
| <b>ACEITADO: ACEITADO DE PUERTAS Y CANDADOS</b> | | |

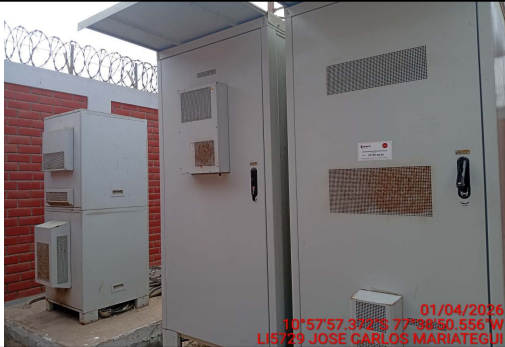
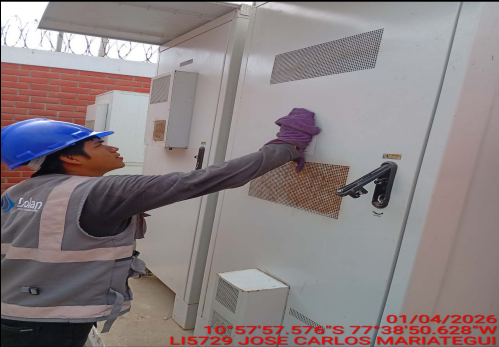
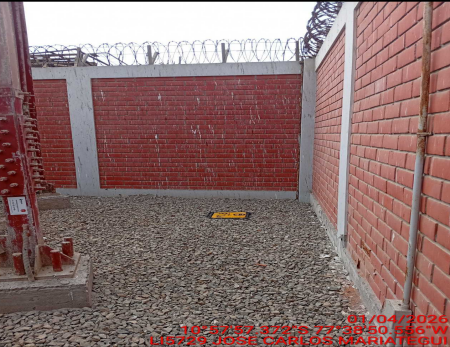
| <b>LIMPIEZA INTERIOR: LIMPIEZA INTERIOR DEL SITE / DESMALEZADO</b> | | |

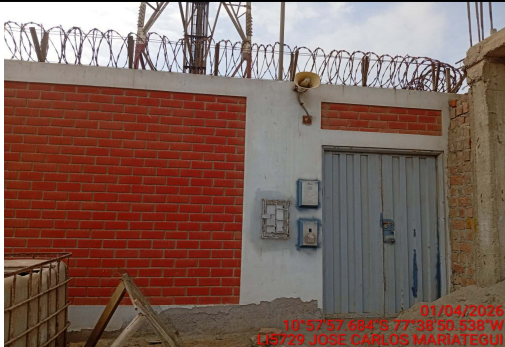
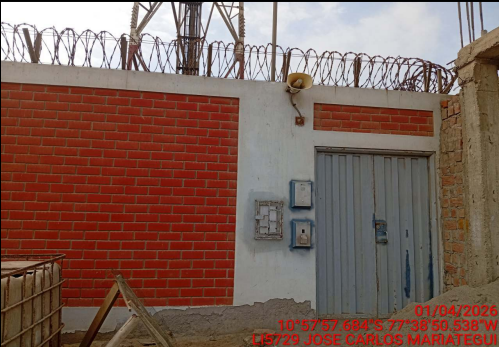
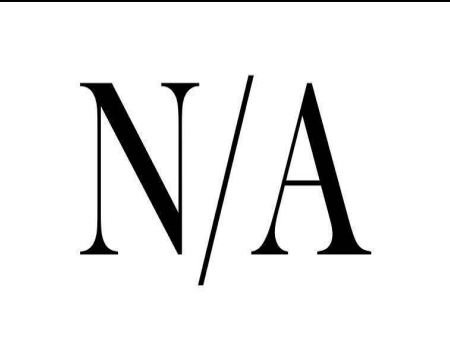
| <b>LIMPIEZA EXTERIOR: LIMPIEZA EXTERIOR DEL SITE / DESMALEZADO</b> | | |

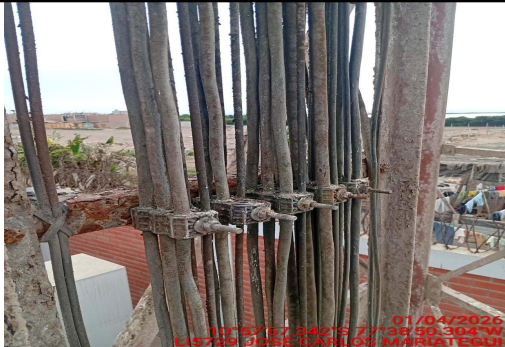
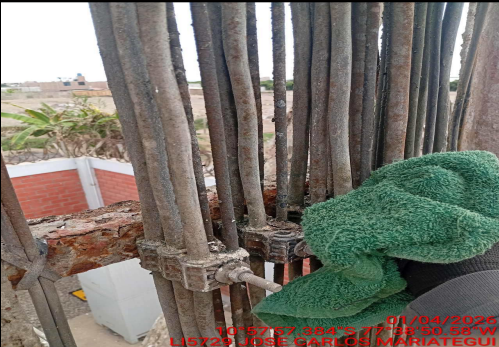
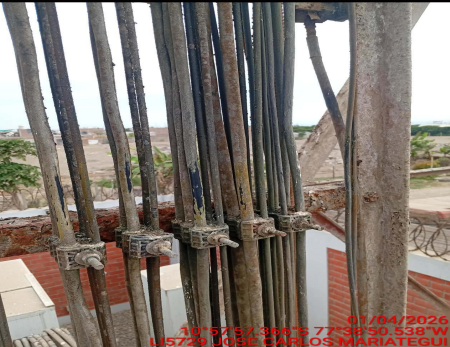
| <b>CLAMPS: REVISION DE CLAMPS EN CABLES IF, FO Y ENERGIZADO DE RRU's</b> | | |

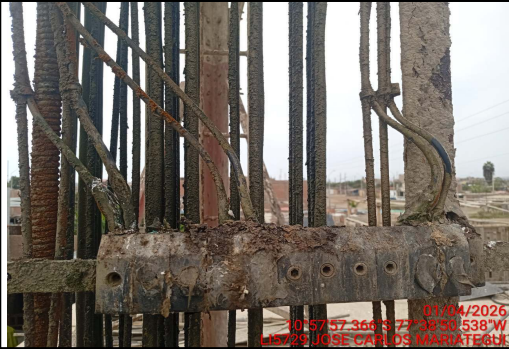
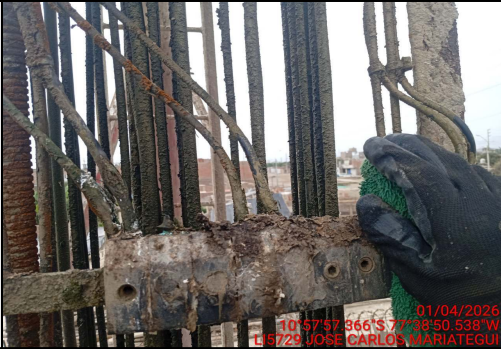
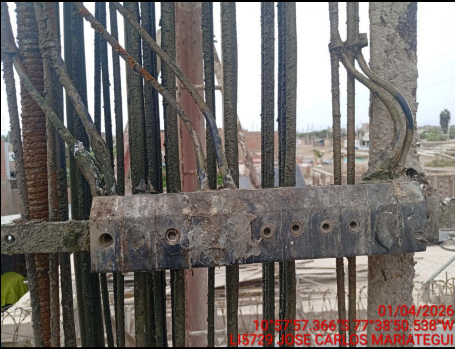
GROUNDING KIT: REVISION DE ATERRAMIENTO DE CABLES IF, FO Y ENERGIZADO DE RRUs

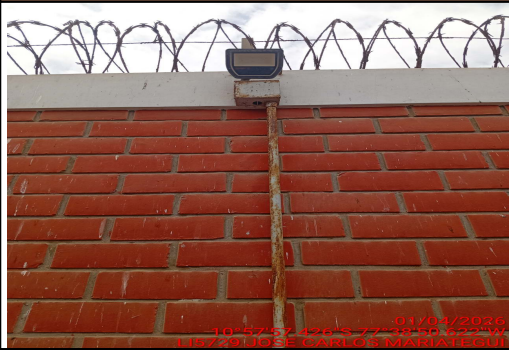
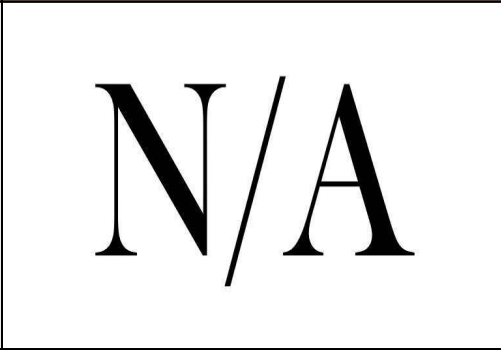
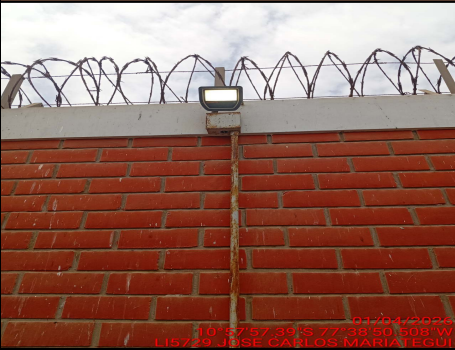
REVISION DEL ESTADO DE LUMINARIA DE EMERGENCIA (LUMINARIA ENCENDIDA Y APAGADA)

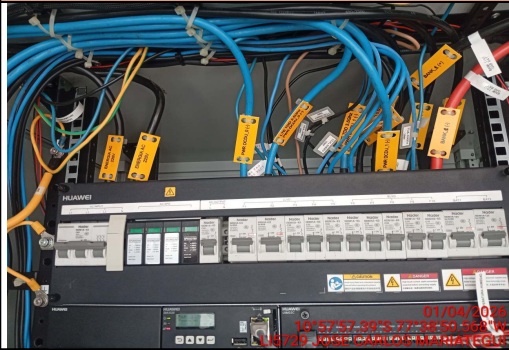
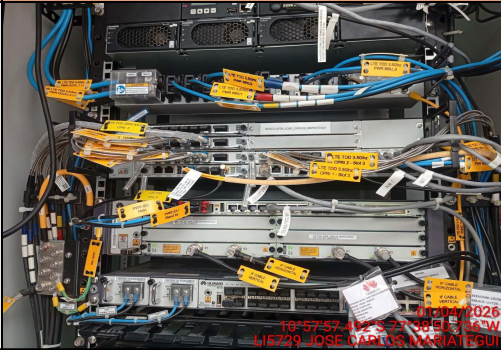
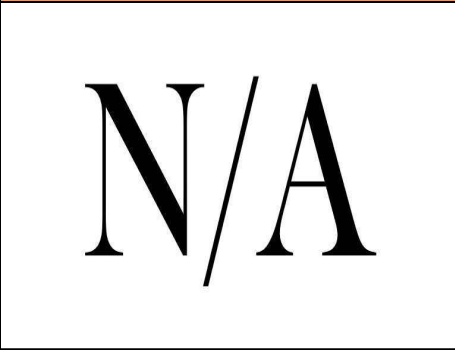
ETIQUETADO DE DATOS, POWER, TIERRA DE IDU Y TIERRA DE BBU CORRECTAMENTE ETIQUETADOS

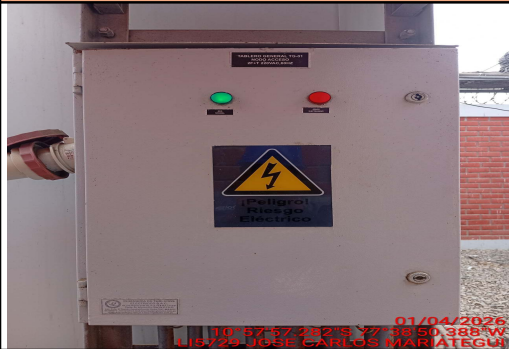
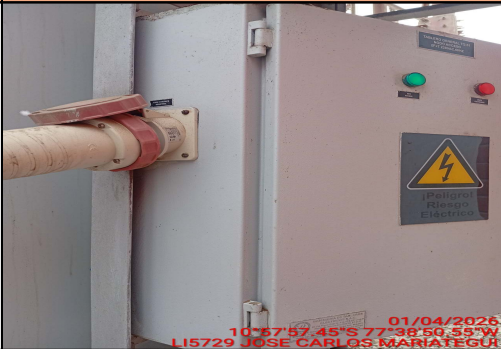
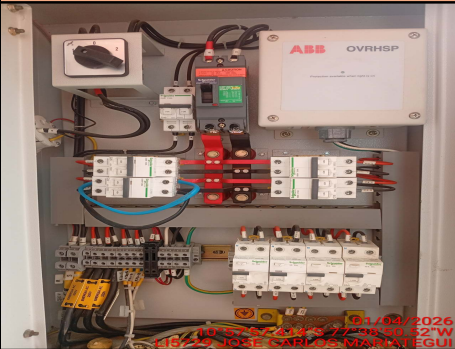
TABLERO PRONATEL: REVISION DEL ESTADO FISICO DE TABLERO (CORROSION / OXIDO)

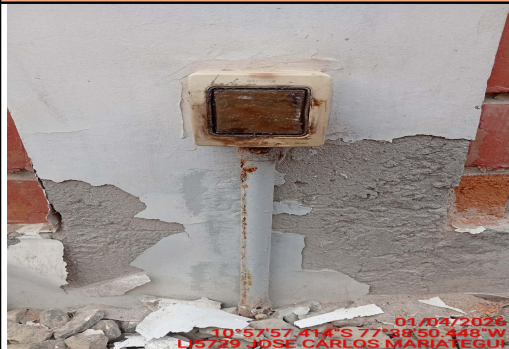
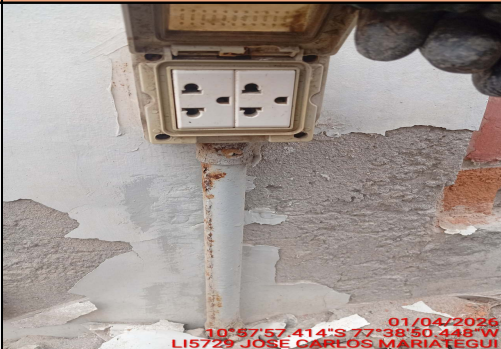
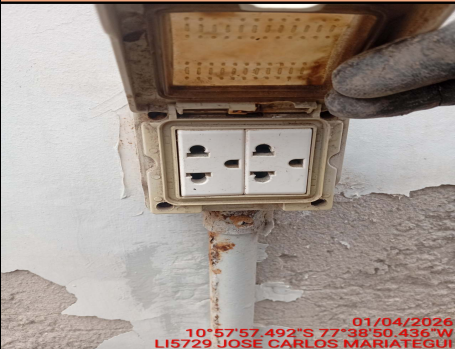
TOMACORRIENTES: REVISION DEL ESTADO FISICO DE TOMACORRIENTES

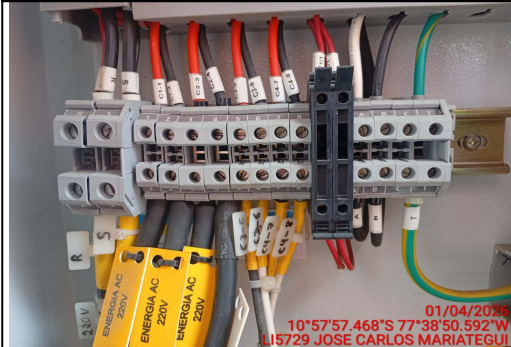
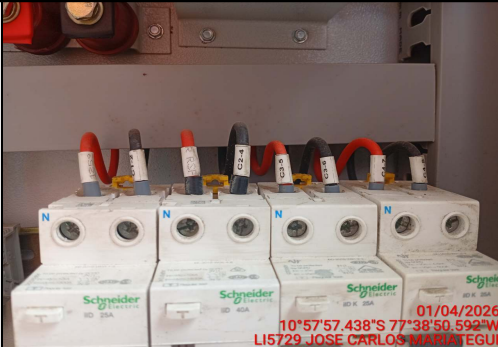
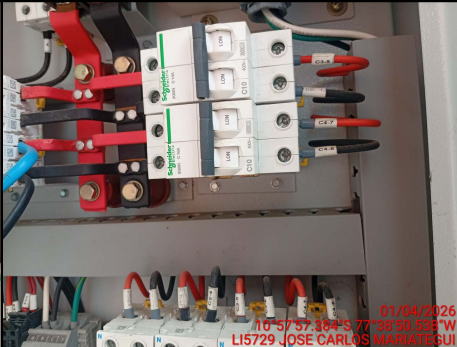
**BORNERAS: DETECCION DE TERMINALES DE CABLES EN TABLERO GENERAL SIN BORNERA**

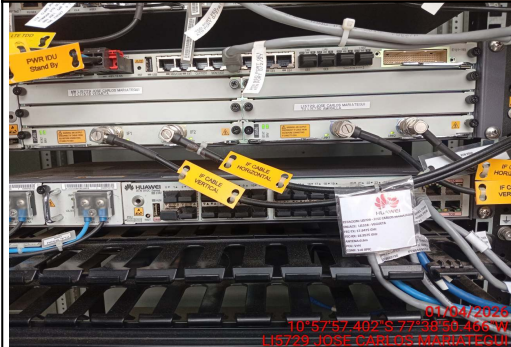
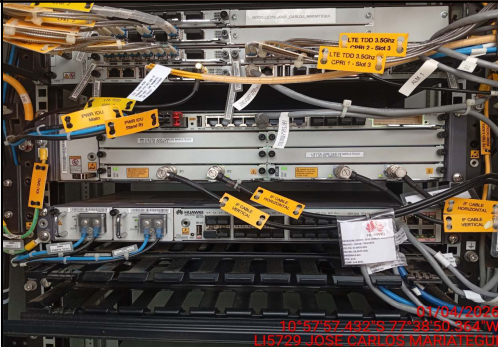
**CONECTORES: DETECCION DE CONECTORES FI EN IDU SIN PROTECCION DE MANGA TERMOCONTRAIBLE**
