## REPORTE FOTOGRÁFICO - Sistema de Energia LBT

**Nombre de la Estacion:** ESPIRITU\_SANTO\_DE\_PALO  
**Nombre de Localidad:** SAN VICENTE DE CAÑETE  
**Fecha:** 20/03/2026 - 20/03/2026  
**Direccion:** CP ESPIRITU SANTO DE PALO  
**ID site:** LI4583  
**CRQ:** CRQ000000048343

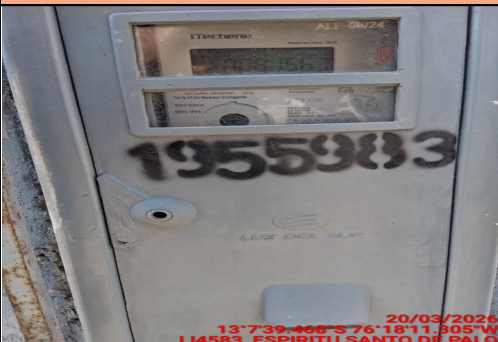
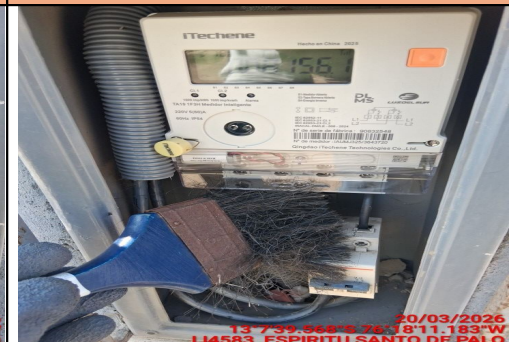
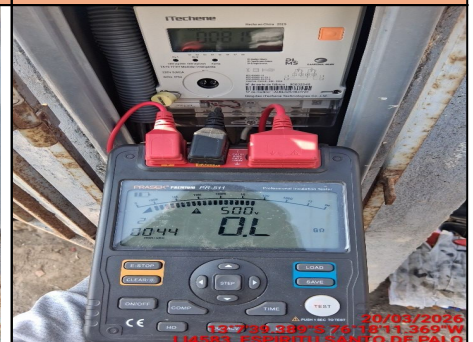
### LIMPIEZA Y MEDICION DE AISLAMIENTO DE CONDUCTOR

| Sistema LBT | Estado | |
|---|---|---|
| Línea electrica | OK | Medición de aislamiento cable autoportante de BT |
