# REPORTE FOTOGRÁFICO - Sistema de Obras Civiles / Seguridad Exterior

Nombre de la Estacion: JOSE\_CARLOS\_MARIATEGUI  
Nombre de Localidad: VEGUETA  
Fecha: 01/04/2026 - 01/04/2026  
Direccion: CL S/N CP JOSE CARLOS MARIATEGUI  
ID site: LI5729  
CRQ: CRQ000000046046

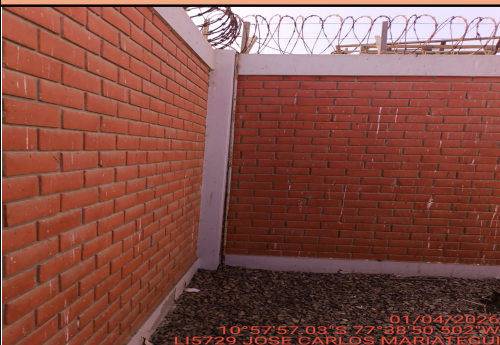
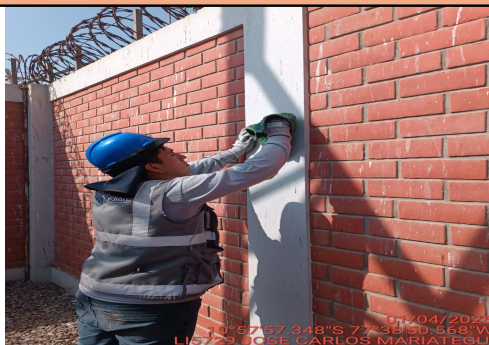
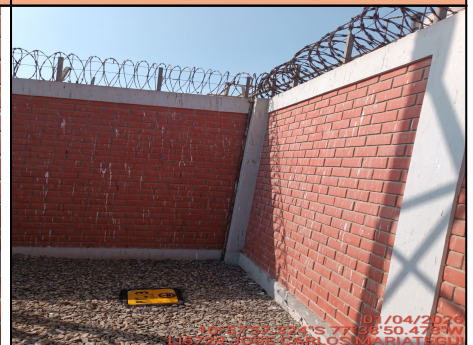
## REVISION DEL ESTADO DE COLUMNAS Y VIGAS

| CHECKLIST - OBRA CIVIL | | |
|---|---|---|
| Estructura | OK | Verificar el estado de la estructura en general |

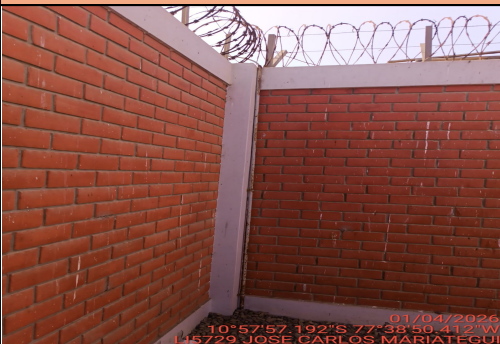
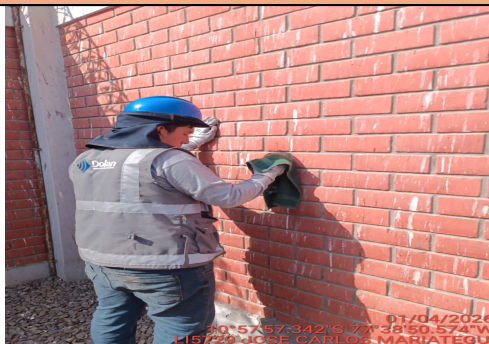
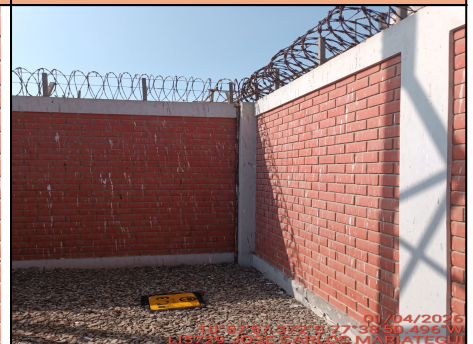
## REVISION DEL ESTADO DEL CERCO PERIMETRICO

| CHECKLIST - OBRA CIVIL | | |
|---|---|---|
| Estado de Puertas y paredes | OK | Verificar el estado de puertas, paredes y cerraduras |

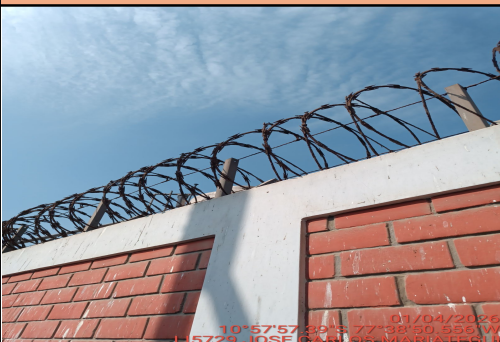
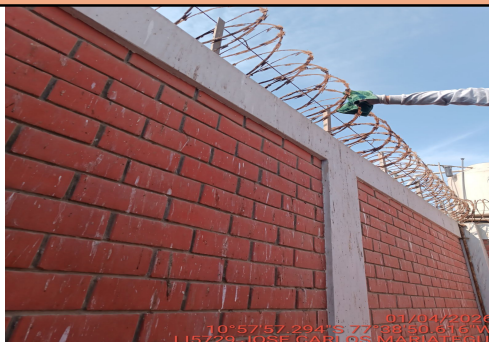
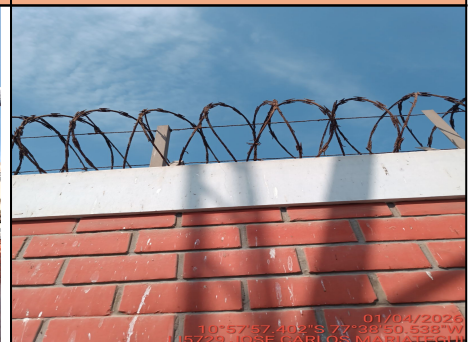
## REVISION DEL ESTADO DE LA CONCERTINA

| CHECKLIST - OBRA CIVIL | | |
|---|---|---|
| Concertina | OK | Verificar el estado de la concertina |
