## REPORTE FOTOGRÁFICO - Sistema de Obras Civiles / Seguridad Exterior

**Nombre de la Estacion:** PUMAHUAIN  
**Nombre de Localidad:** CAUJUL  
**Fecha:** 28/03/2026 - 28/03/2026  
**Direccion:** CENTRO POBLADO PUMAHUAIN (ASCENSION DEL SEÑOR DE PUMAHUAIN)  
**ID site:** LI5508  
**CRQ:** CRQ000000046471

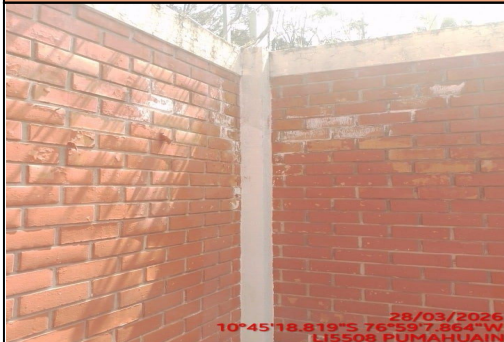
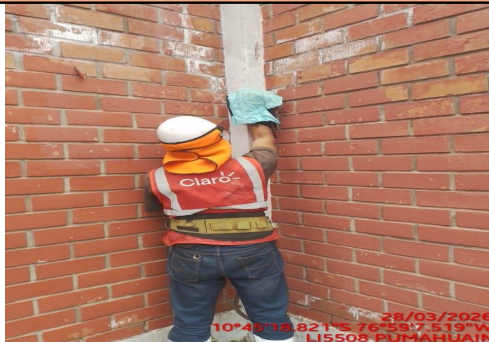
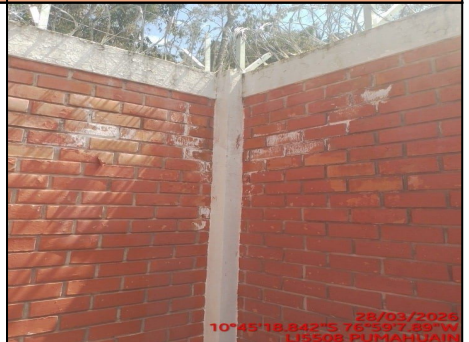
### REVISION DEL ESTADO DE COLUMNAS Y VIGAS

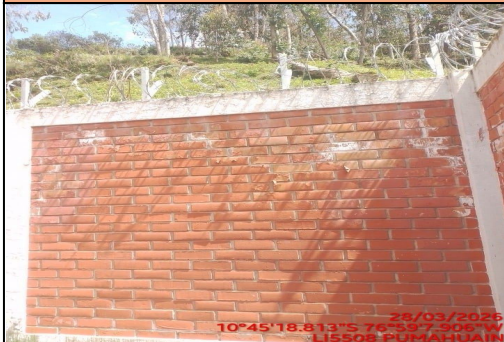
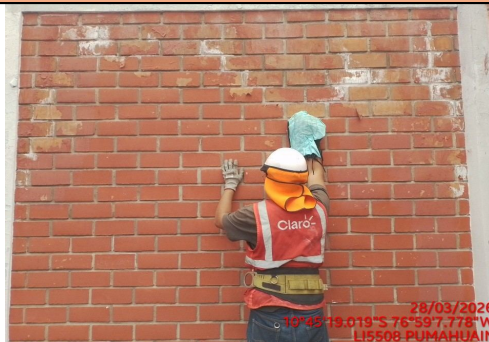
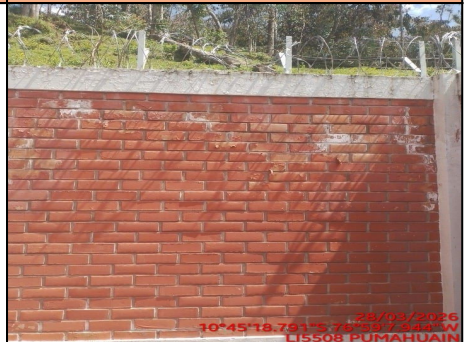
### REVISION DEL ESTADO DEL CERCO PERIMETRICO

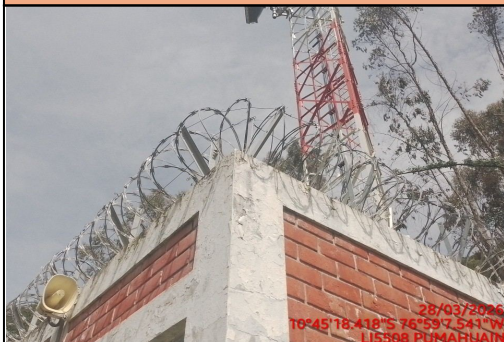
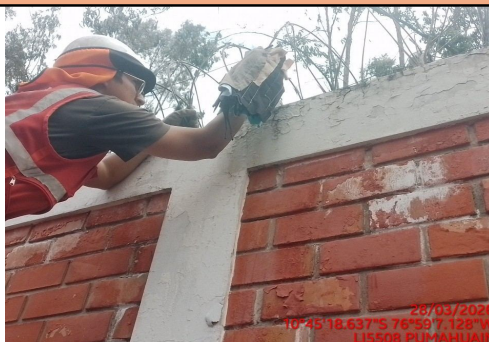
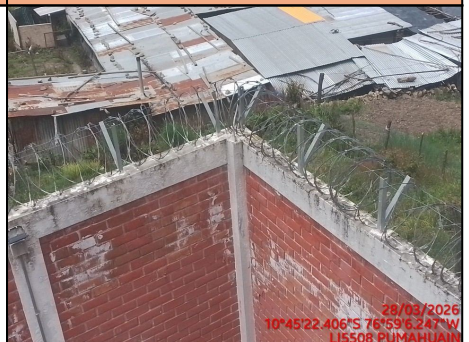
### REVISION DEL ESTADO DE LA CONCERTINA

| CHECKLIST - OBRA CIVIL | | |
|---|---|---|
| Concertina | OK | Verificar el estado de la concertina |
