## REPORTE FOTOGRÁFICO - TORRES

**Nombre de la Estacion:** PUMAHUAIN  
**Nombre de Localidad:** CAUJUL  
**Fecha:** 28/03/2026 - 28/03/2026  
**Dirección:** CENTRO POBLADO PUMAHUAIN (ASCENSION DEL SEÑOR DE PUMAHUAIN)  
**ID site:** LI5508  
**CRQ:** CRQ000000046471

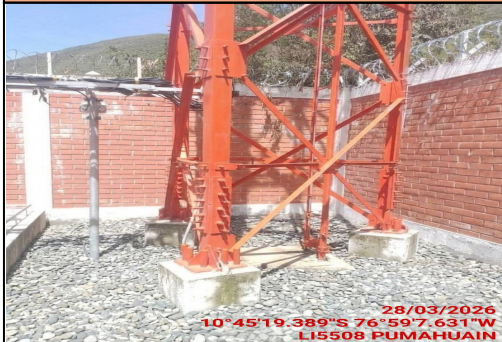
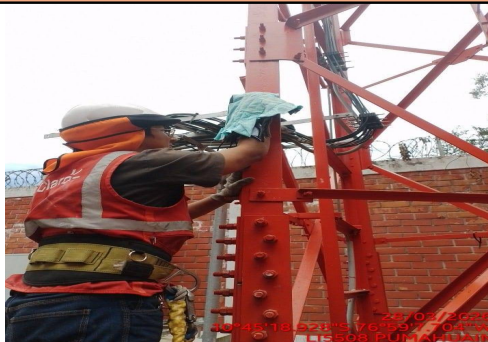
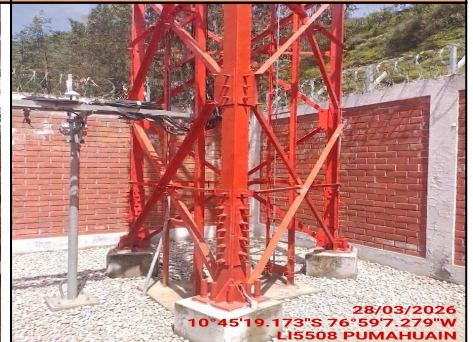
### PINTURA Y GALVANIZADO: VERIFICAR EL ESTADO DE LA PINTURA Y GALVANIZADO

| CHECKLIST - TORRES | | |
|---|---|---|
| Pintura | OK | Verificar visualmente el estado de pintado y realizar el resane de existir puntos con presencia de corrosión |

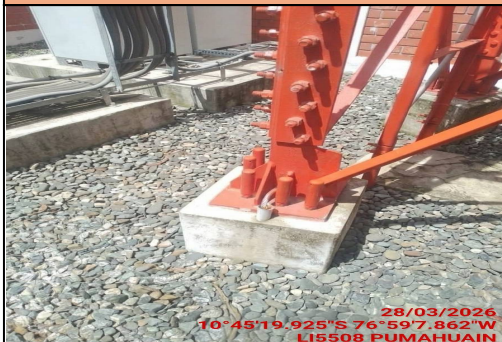
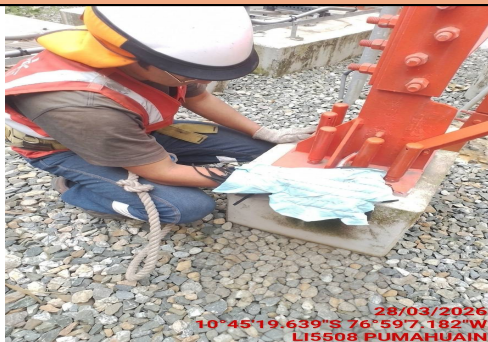
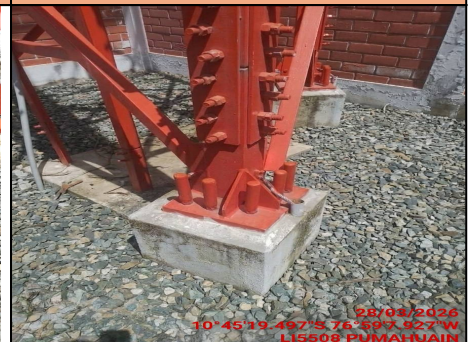
### BASES DEL CONCRETO: REVISION DEL ESTADO DE LAS BASES DEL CONCRETO

| CHECKLIST - TORRES | | |
|---|---|---|
| Bases | OK | Verificar las bases de la torre |

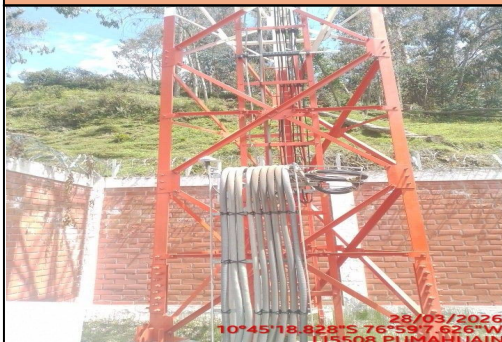
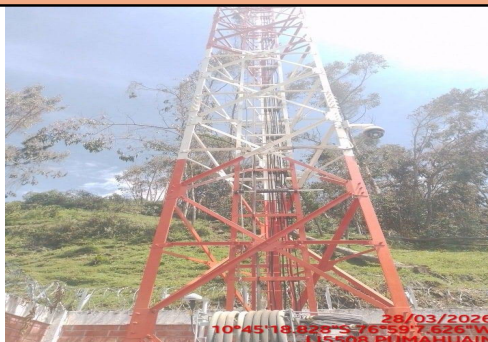
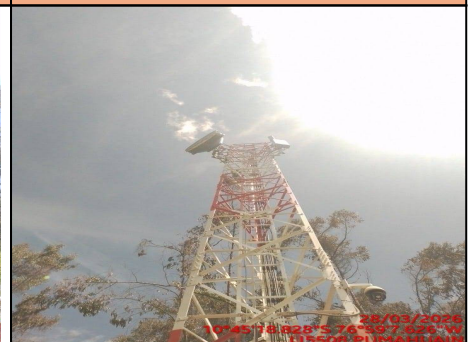
### PERFILES Y CUERPOS: REVISION DE LOS PERFILES, CUERPOS

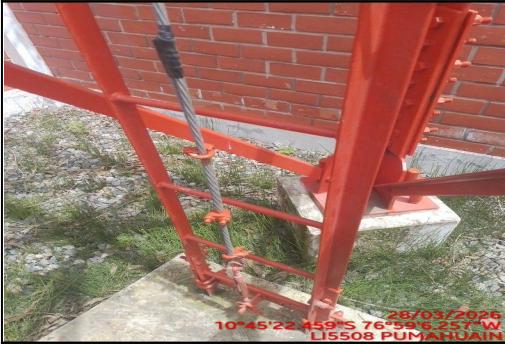
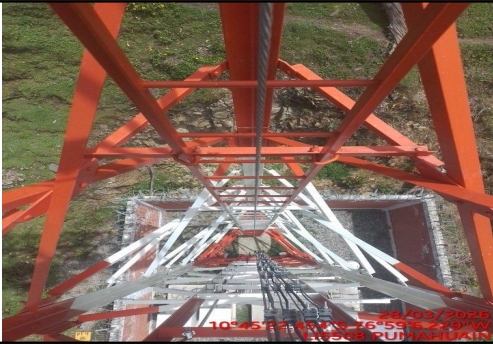
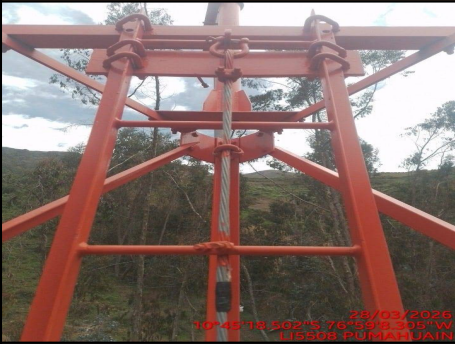
ESCALERILLA: REVISION DEL ESTADO DE LAS ESCALERILLAS

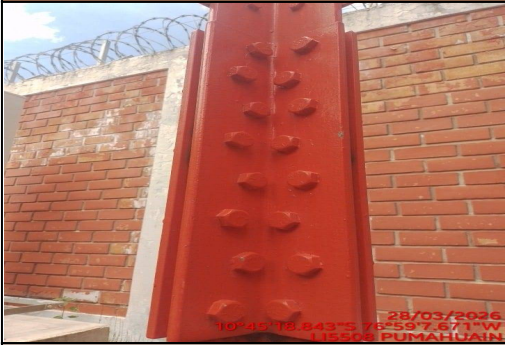
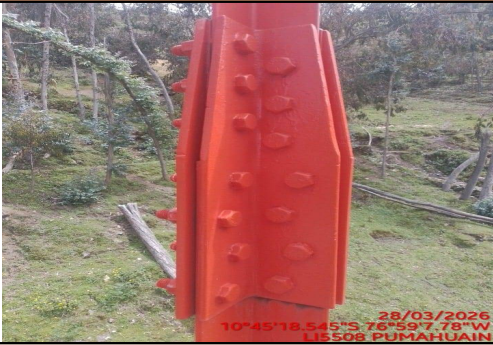
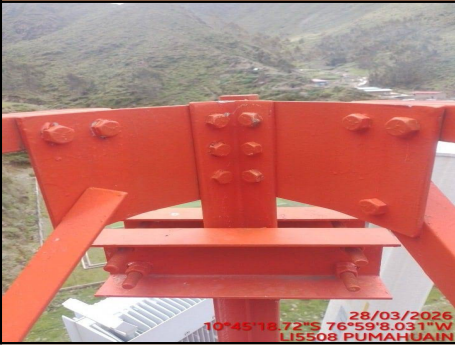
PERNOS Y TUERCAS: REVISION DEL ESTADO DE LOS PERNOS Y LAS TUERCAS

| CHECKLIST - TORRES | | |
|---|---|---|
| Pernos | OK | Realizar inspección visual y ajuste de pernos |

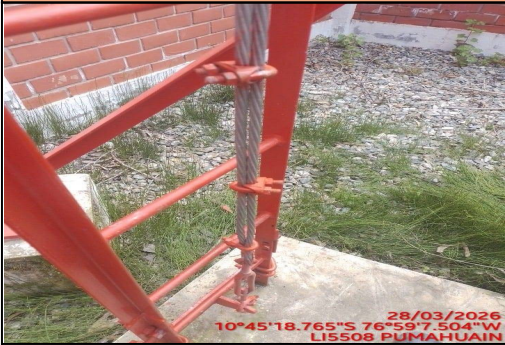
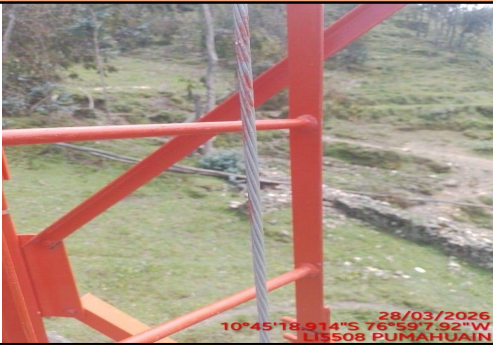
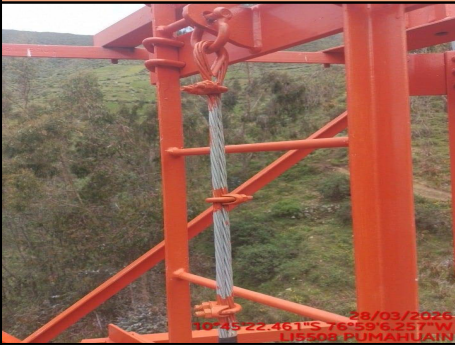
LINEA DE VIDA: REVISION DEL ESTADO DE LA LINEA DE VIDA

| CHECKLIST - TORRES | | |
|---|---|---|
| Línea de vida | OK | Verificar y ajustar la línea de vida |
