## REPORTE FOTOGRÁFICO - Sistema de Energía LBT

**Nombre de la Estacion:** PUMAHUAIN  
**Nombre de Localidad:** CAUJUL  
**Fecha:** 28/03/2026 - 28/03/2026  
**Dirección:** CENTRO POBLADO PUMAHUAIN (ASCENSION DEL SEÑOR DE PUMAHUAIN)  
**ID site:** LI5508  
**CRQ:** CRQ000000046471

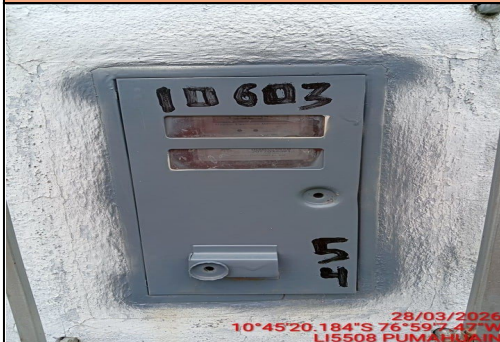
#### ANTES

### LIMPIEZA Y MEDICION DE AISLAMIENTO DE CONDUCTOR
