## REPORTE FOTOGRÁFICO - TORRES

Nombre de la Estacion: HUANGASCAR  
Nombre de Localidad: HUANGASCAR  
Fecha: 16/04/2026 - 16/04/2026  
Direccion: LIMA  
ID site: LI5629  
CRQ: CRQ00000053491

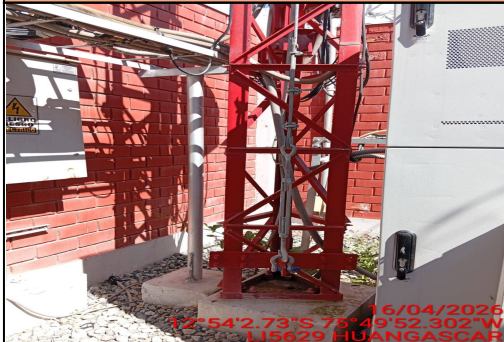
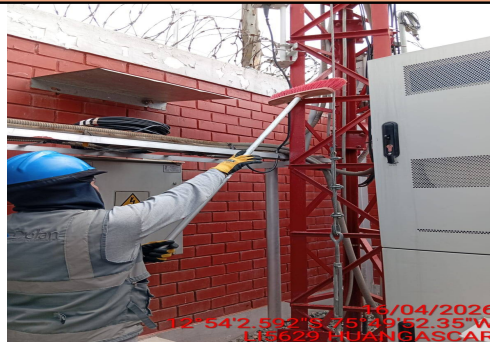
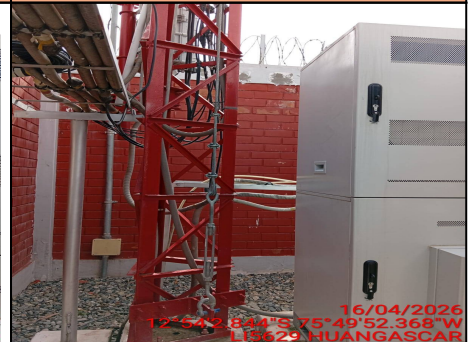
### PINTURA Y GALVANIZADO: VERIFICAR EL ESTADO DE LA PINTURA Y GALVANIZADO

| CHECKLIST - TORRES | | |
|---|---|---|
| Pintura | OK | Verificar visualmente el estado de pintado y realizar el resane de existir puntos con presencia de corrosión |

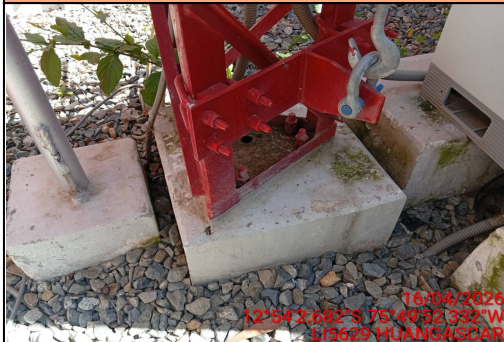
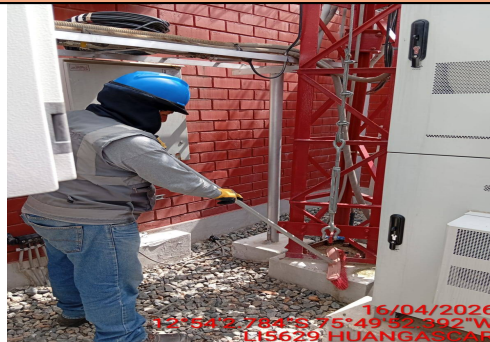
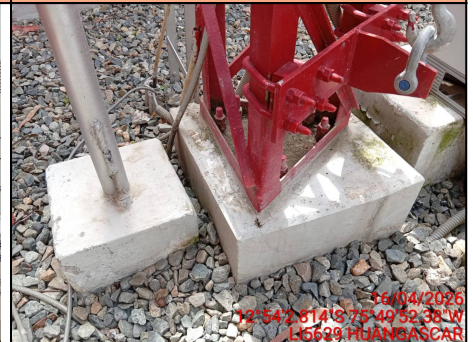
### BASES DEL CONCRETO: REVISION DEL ESTADO DE LAS BASES DEL CONCRETO

| CHECKLIST - TORRES | | |
|---|---|---|
| Bases | OK | Verificar las bases de la torre |

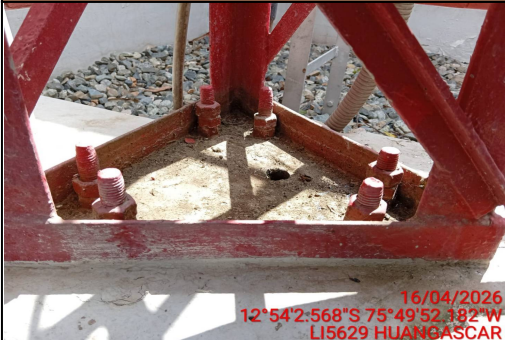
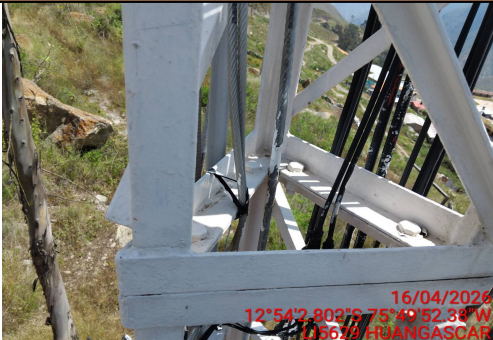
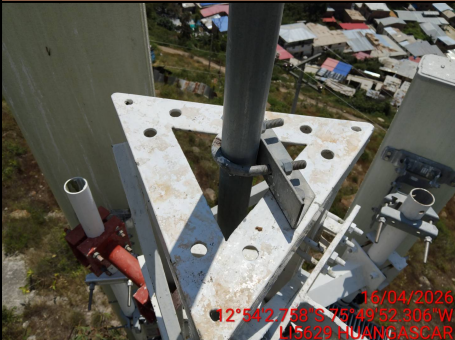
PERNOS Y TUERCAS: REVISION DEL ESTADO DE LOS PERNOS Y LAS TUERCAS

| CHECKLIST - TORRES | | |
|---|---|---|
| Pernos | OK | Realizar inspección visual y ajuste de pernos |

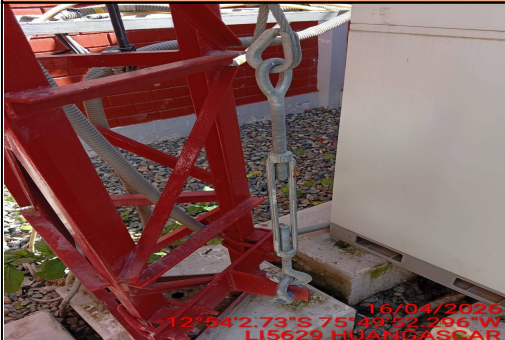
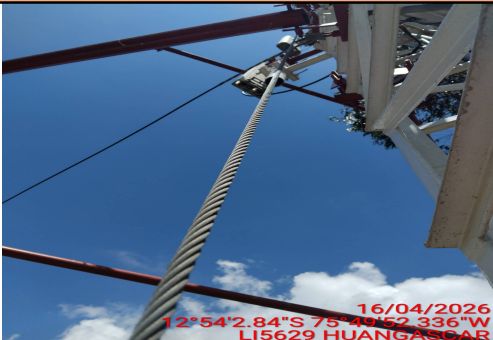
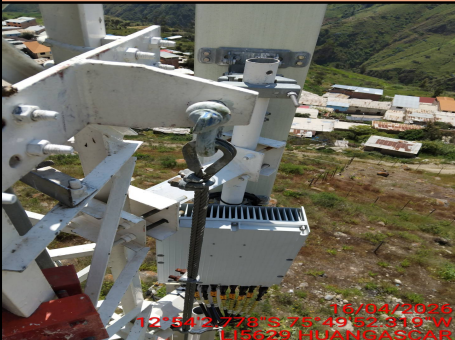
LINEA DE VIDA: REVISION DEL ESTADO DE LA LINEA DE VIDA

| CHECKLIST - TORRES | | |
|---|---|---|
| Línea de vida | OK | Verificar y ajustar la línea de vida |
