## REPORTE FOTOGRÁFICO - SUPERVISION

**Nombre de la Estacion:** NUEVO IMPERIAL PUEBLO  
**Nombre de Localidad:** NUEVO IMPERIAL  
**Fecha:** 15/04/2026 - 16/04/2026  
**Dirección:** AH 7 DE AGOSTO MZ J LT 4  
**ID site:** LI1076  
**CRQ:** CRQ000000052891

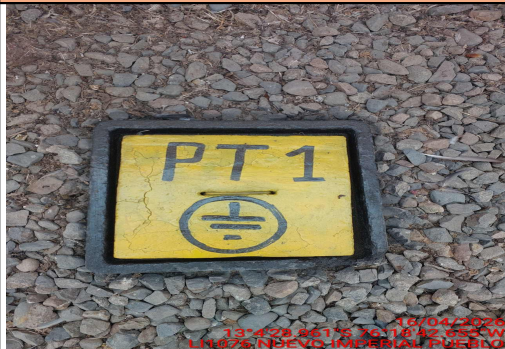
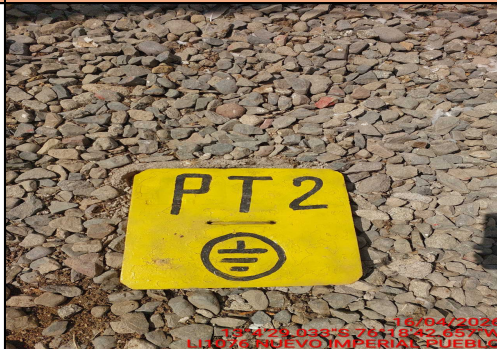
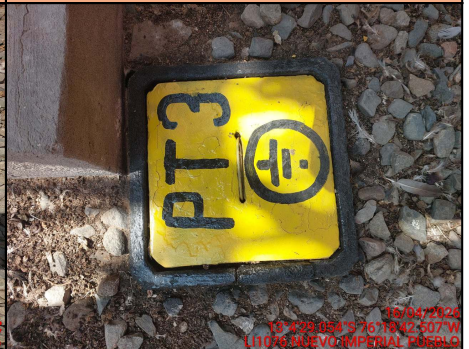
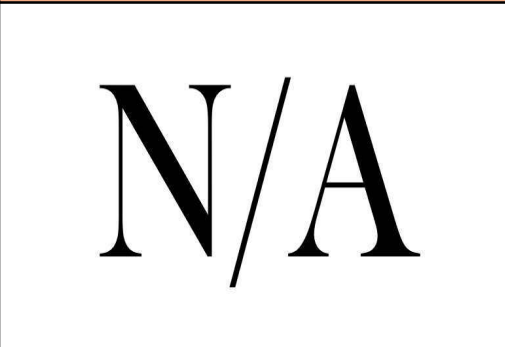
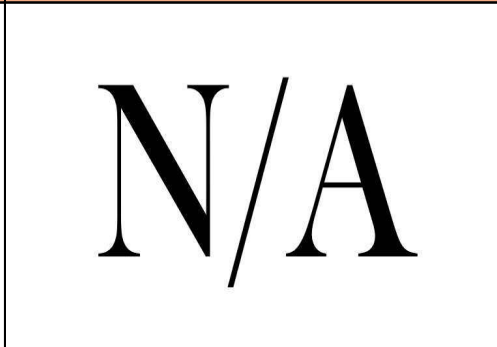
### TAPAS STAP: PINTADO DE TAPAS SEGUN PLANO SPAT

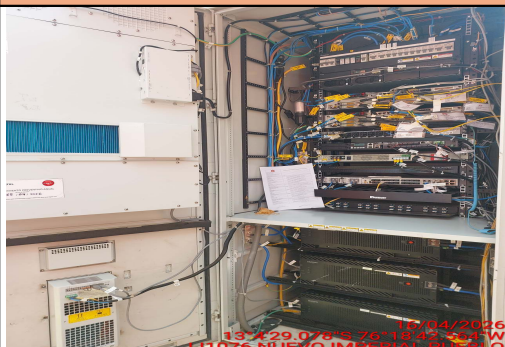
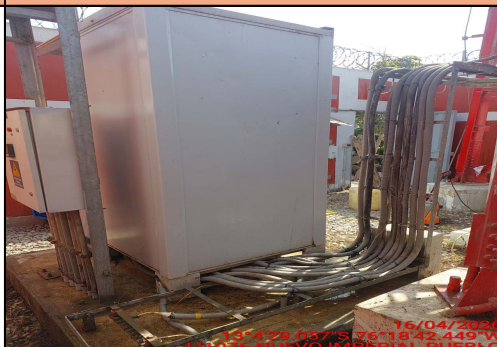
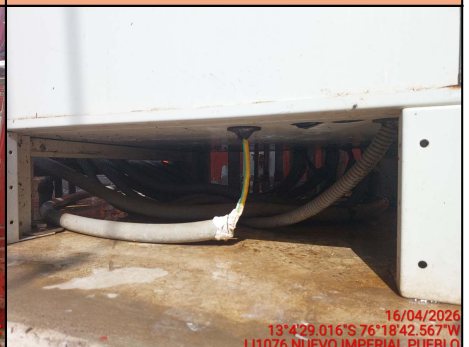
### LIMPIEZA GABINETE: LIMPIEZA DENTRO, PARTE POSTERIOR, PARTE BAJA Y ENTRE LOS GABINETES

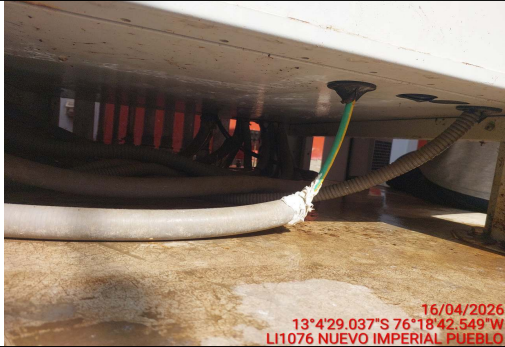
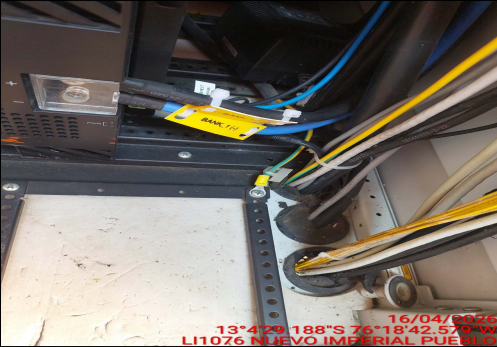
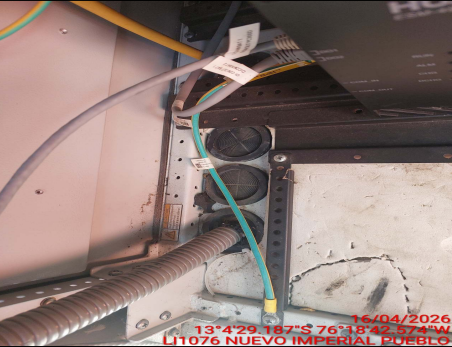
| SELLADO: SELLADO DE EQUIPOS Y DUCTOS POR DONDE INGRESAN LOS CABLES AL GABINETE (CON SIKAFLEX) | | |

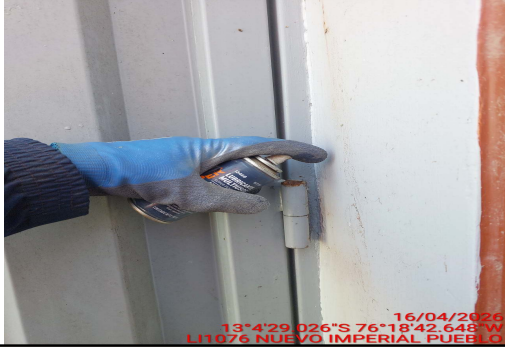
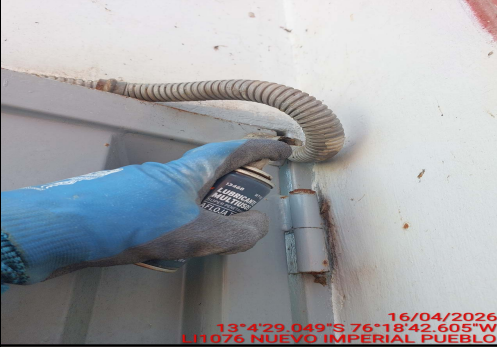
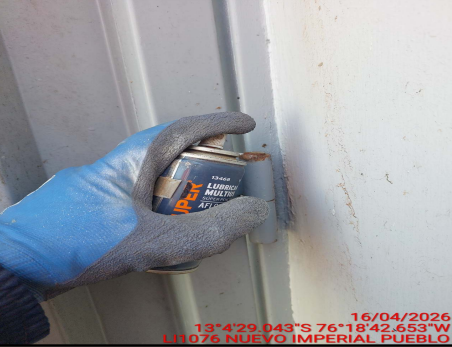
| SELLADO: SELLADO DE EQUIPOS Y DUCTOS POR DONDE INGRESAN LOS CABLES AL GABINETE (CON SIKAFLEX) | | |
|---|---|---|
| ACEITADO: ACEITADO DE PUERTAS Y CANDADOS | | |

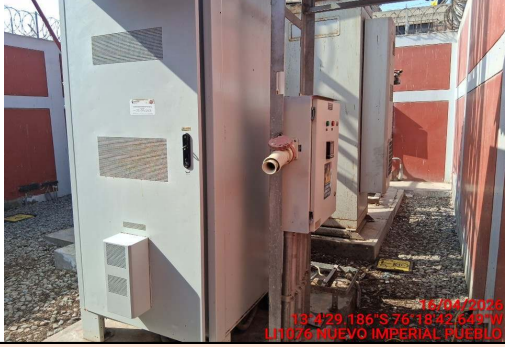
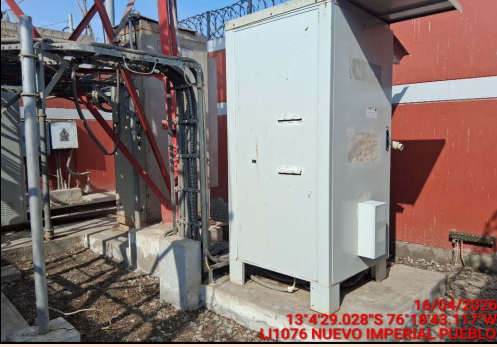
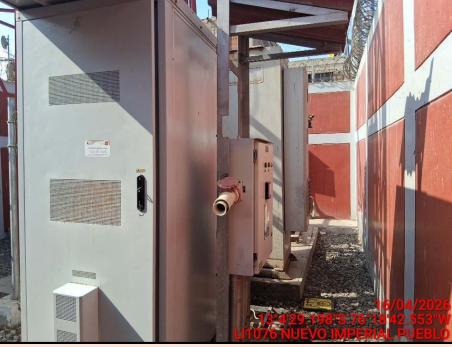
| SELLADO: SELLADO DE EQUIPOS Y DUCTOS POR DONDE INGRESAN LOS CABLES AL GABINETE (CON SIKAFLEX) | | |
|---|---|---|
| LIMPIEZA INTERIOR: LIMPIEZA INTERIOR DEL SITE / DESMALEZADO | | |

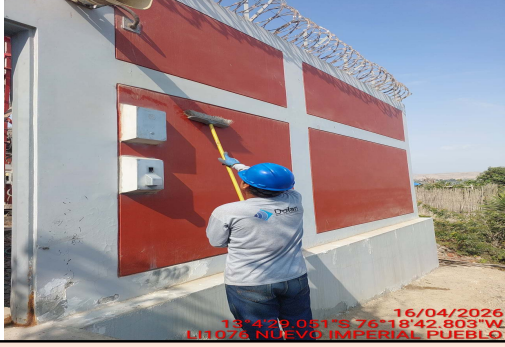
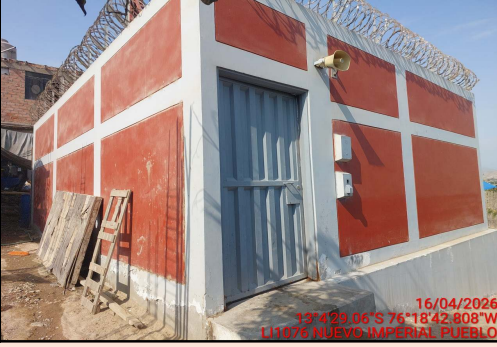
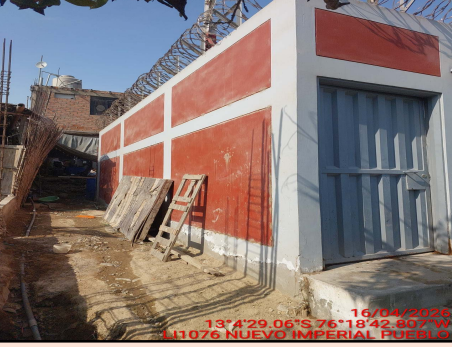
| SELLADO: SELLADO DE EQUIPOS Y DUCTOS POR DONDE INGRESAN LOS CABLES AL GABINETE (CON SIKAFLEX) | | |
|---|---|---|
| LIMPIEZA EXTERIOR: LIMPIEZA EXTERIOR DEL SITE / DESMALEZADO | | |

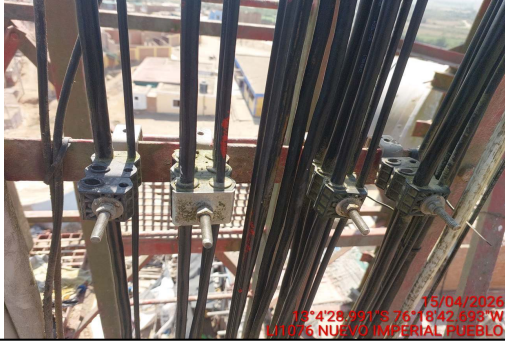
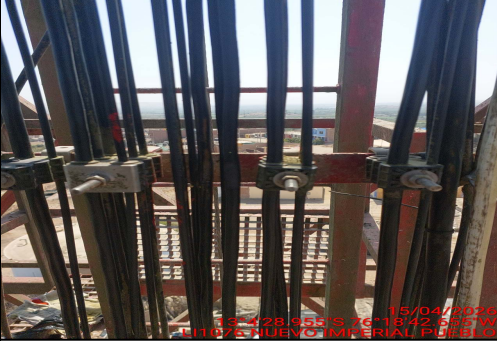
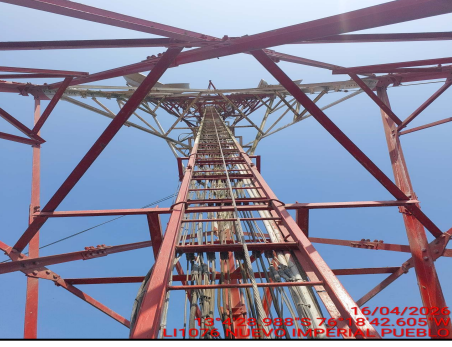
| SELLADO: SELLADO DE EQUIPOS Y DUCTOS POR DONDE INGRESAN LOS CABLES AL GABINETE (CON SIKAFLEX) | | |
|---|---|---|
| CLAMPS: REVISION DE CLAMPS EN CABLES IF, FO Y ENERGIZADO DE RRUs | | |

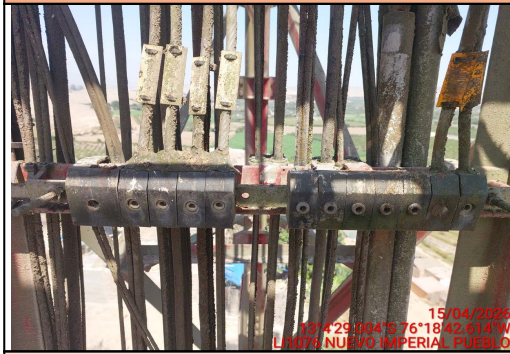
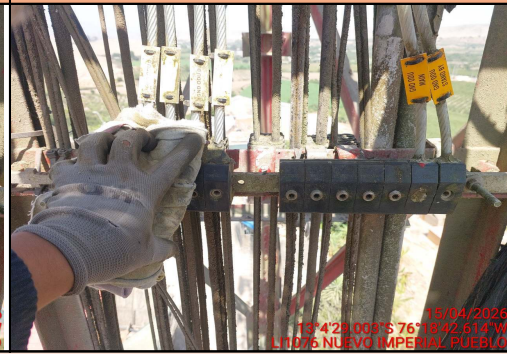
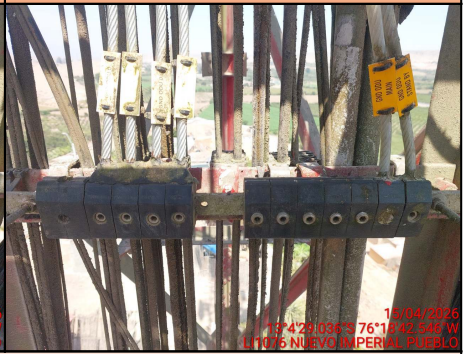
# GROUNDING KIT: REVISION DE ATERRAMIENTO DE CABLES IF, FO Y ENERGIZADO DE RRUs

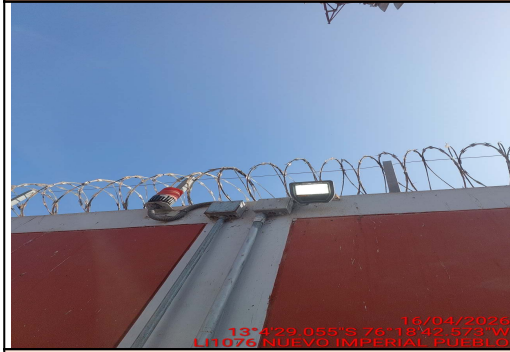
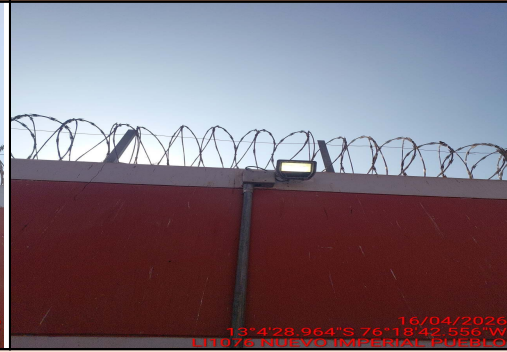
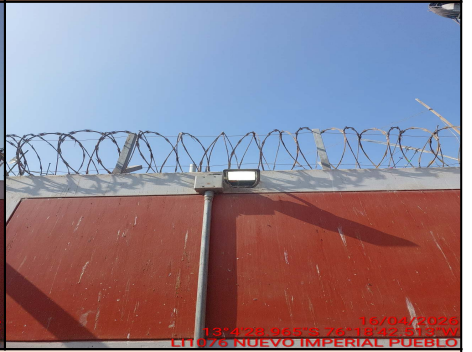
## REVISION DEL ESTADO DE LUMINARIA DE EMERGENCIA (LUMINARIA ENCENDIDA Y APAGADA)

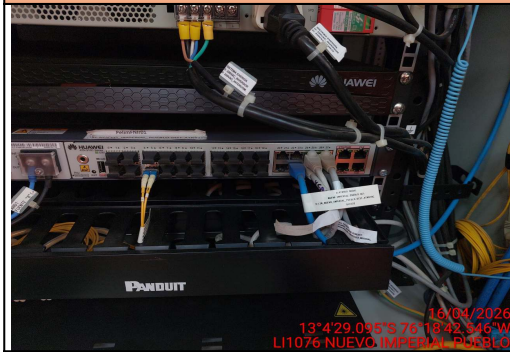
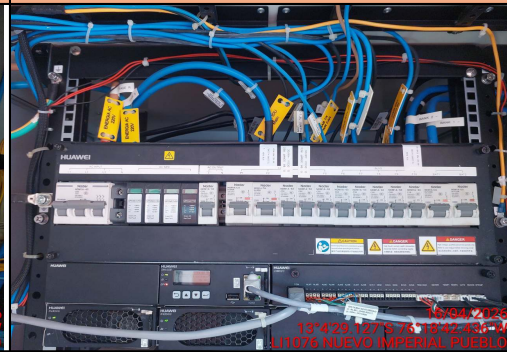
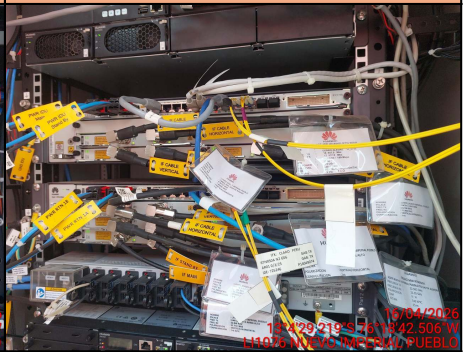
## ETIQUETADO DE DATOS, POWER, TIERRA DE IDU Y TIERRA DE BBU CORRECTAMENTE ETIQUETADOS

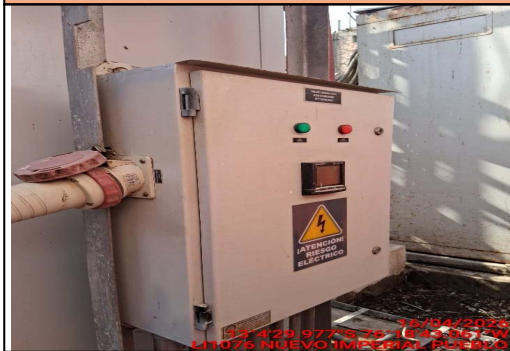
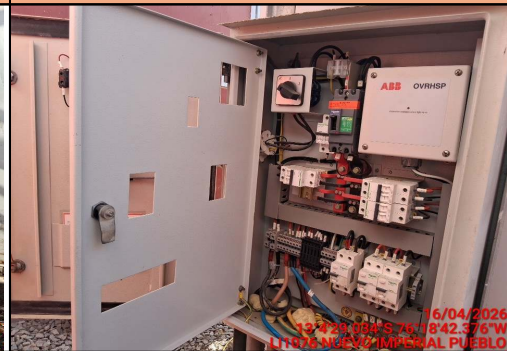
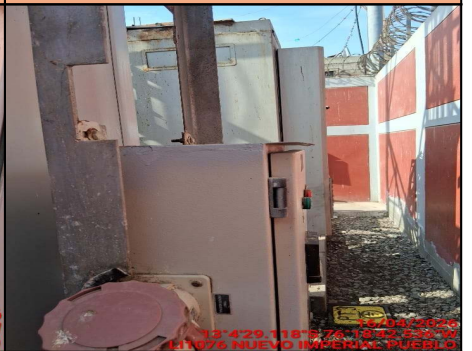
## TABLERO PRONATEL: REVISION DEL ESTADO FISICO DE TABLERO (CORROSION / OXIDO)

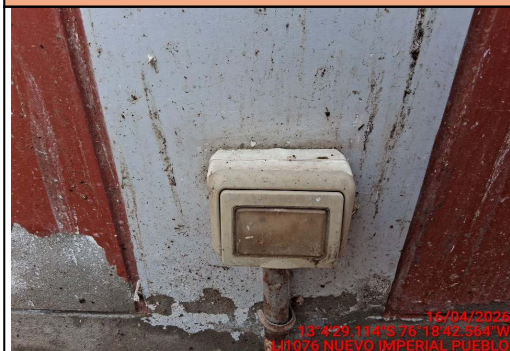
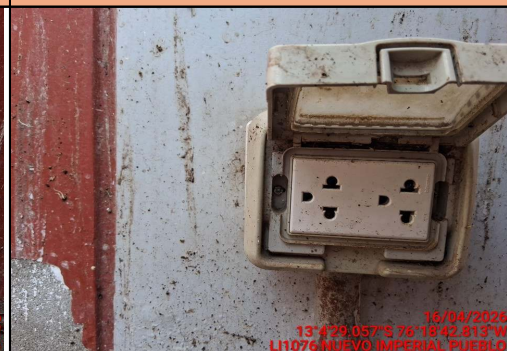
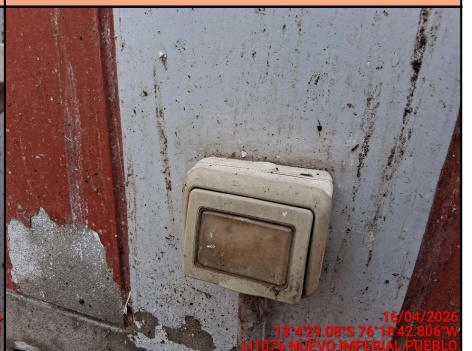
## TOMACORRIENTES: REVISION DEL ESTADO FISICO DE TOMACORRIENTES

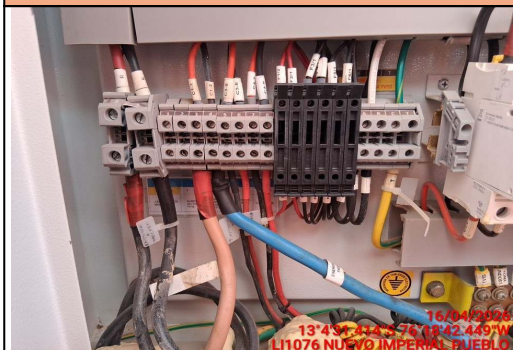
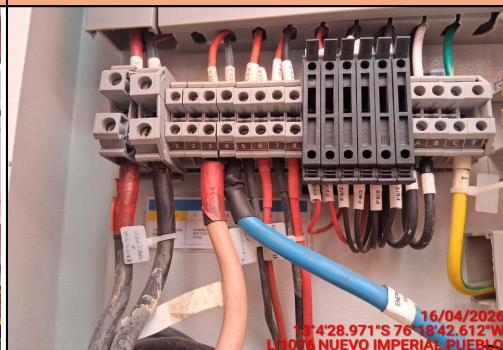
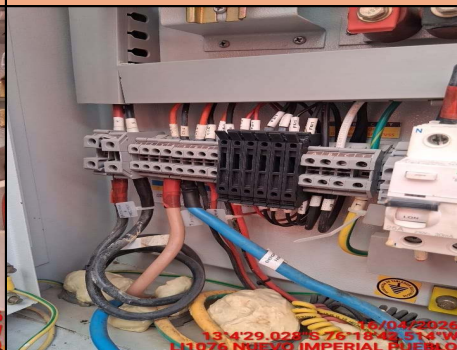
**BORNERAS: DETECCION DE TERMINALES DE CABLES EN TABLERO GENERAL SIN BORNERA**

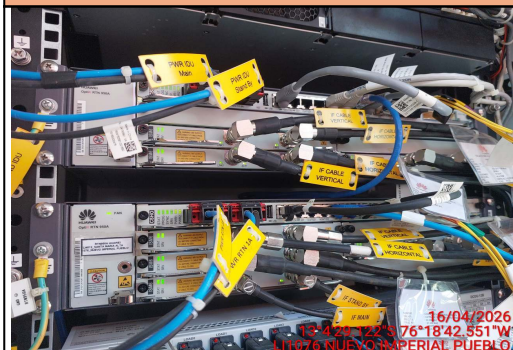
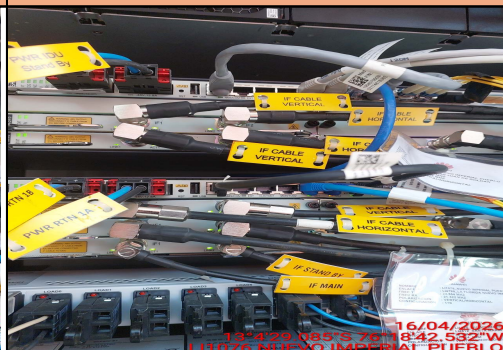
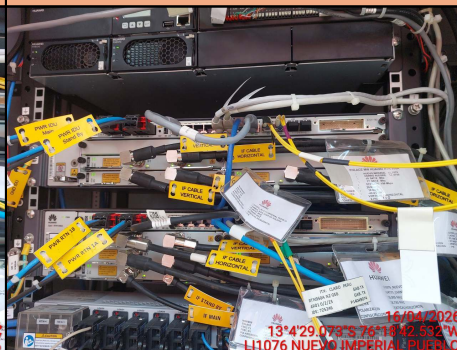
**CONECTORES: DETECCION DE CONECTORES FI EN IDU SIN PROTECCION DE MANGA TERMOCONTRAIBLE**
