# REPORTE FOTOGRÁFICO - Sistema de Obras Civiles / Seguridad Exterior

Nombre de la Estacion: HUANGASCAR  
Nombre de Localidad: HUANGASCAR  
Fecha: 16/04/2026 - 16/04/2026  
Direccion: LIMA  
ID site: LI5629  
CRQ: CRQ000000053491

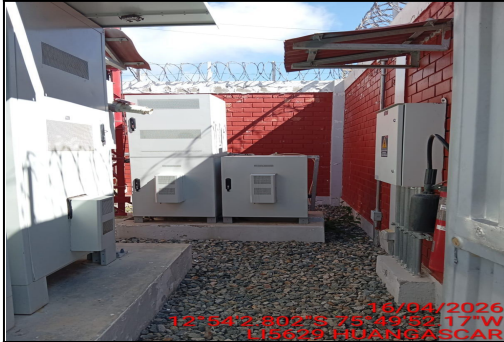
### ANTES

## REVISION DEL ESTADO DE COLUMNAS Y VIGAS

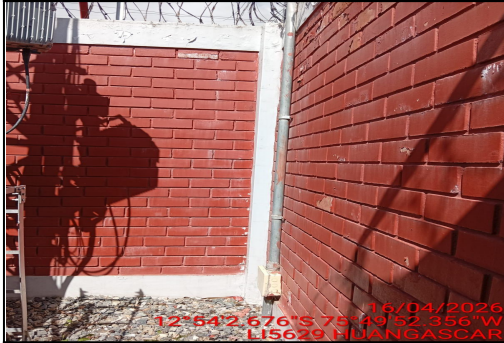
### ANTES

## REVISION DEL ESTADO DEL CERCO PERIMETRICO

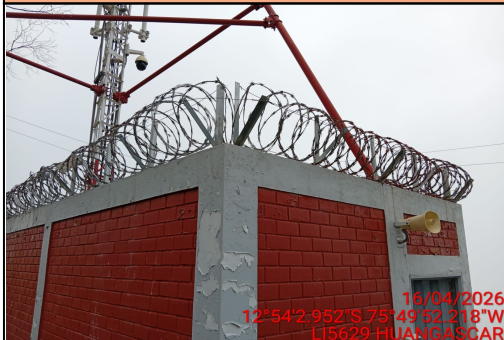
### ANTES

## REVISION DEL ESTADO DE LA CONCERTINA
