## REPORTE FOTOGRÁFICO - Observaciones Internas

Nombre de la Estacion: HUANGASCAR  
Nombre de Localidad: HUANGASCAR  
Fecha: 16/04/2026 - 16/04/2026  
Direccion: LIMA  
ID site: LI5629  
CRQ: CRQ000000053491

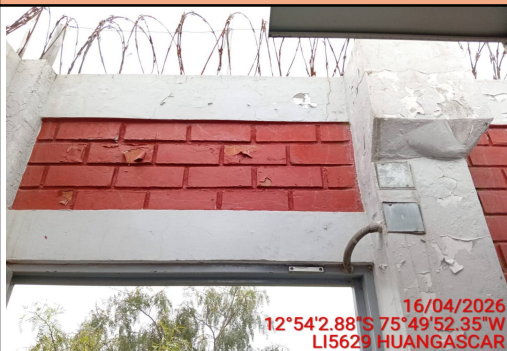
#### FOTO 1

### PAREDES Y COLUMNAS CON PROBLEMAS DE PINTURA

### CRITICIDAD

### BAJA
