## REPORTE FOTOGRÁFICO - SUPERVISION

**Nombre de la Estacion:** HUANGASCAR  
**Nombre de Localidad:** HUANGASCAR  
**Fecha:** 16/04/2026 - 16/04/2026  
**Dirección:** LIMA  
**ID site:** LI5629  
**CRQ:** CRQ000000053491

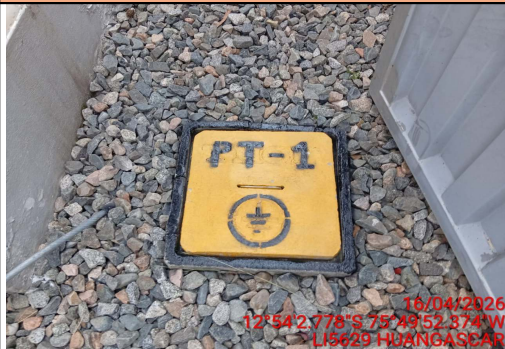
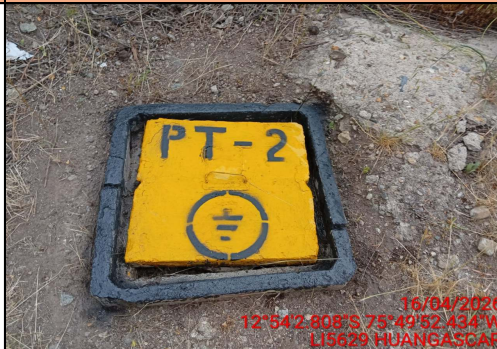
### TAPAS STAP: PINTADO DE TAPAS SEGUN PLANO SPAT

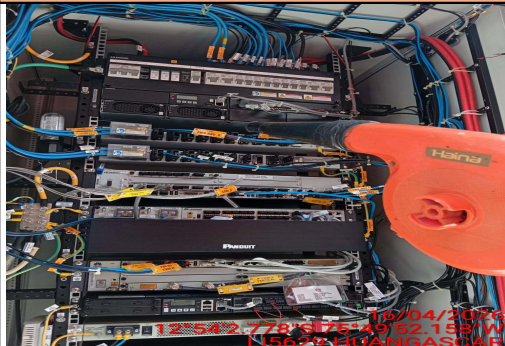
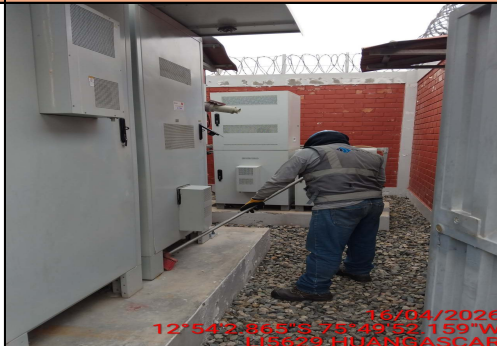
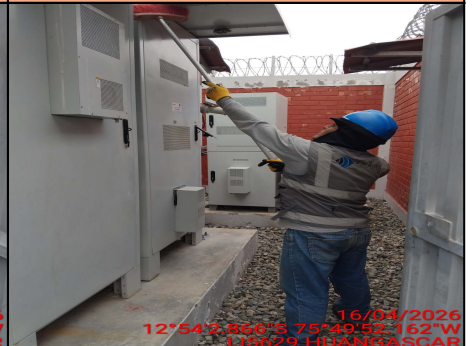
### LIMPIEZA GABINETE: LIMPIEZA DENTRO, PARTE POSTERIOR, PARTE BAJA Y ENTRE LOS GABINETES

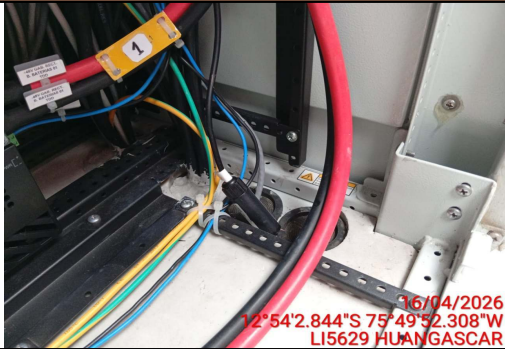
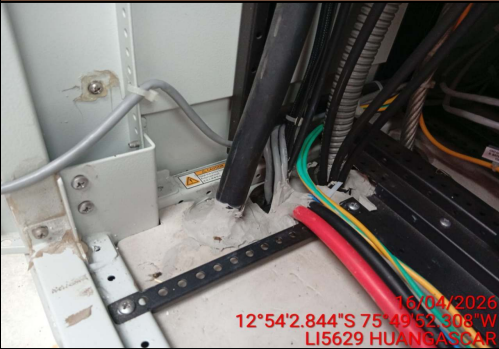
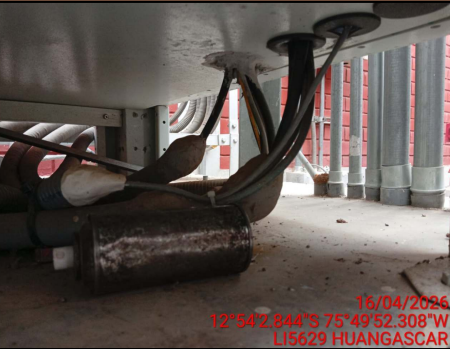
| SELLADO: SELLADO DE EQUIPOS Y DUCTOS POR DONDE INGRESAN LOS CABLES AL GABINETE (CON SIKAFLEX) | | |

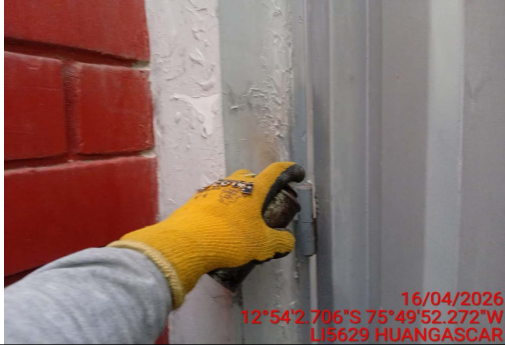
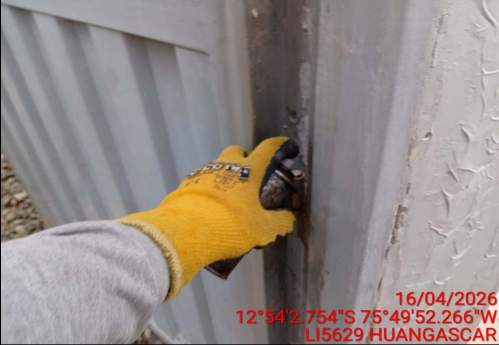
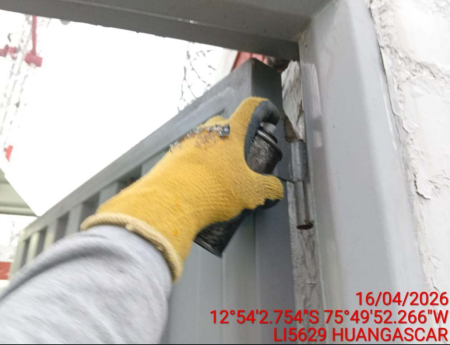
| SELLADO: SELLADO DE EQUIPOS Y DUCTOS POR DONDE INGRESAN LOS CABLES AL GABINETE (CON SIKAFLEX) | | |
|---|---|---|
| ACEITADO: ACEITADO DE PUERTAS Y CANDADOS | | |

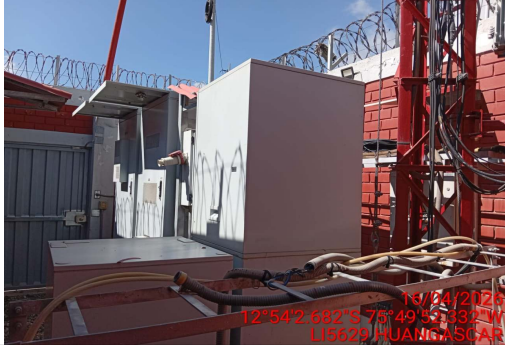
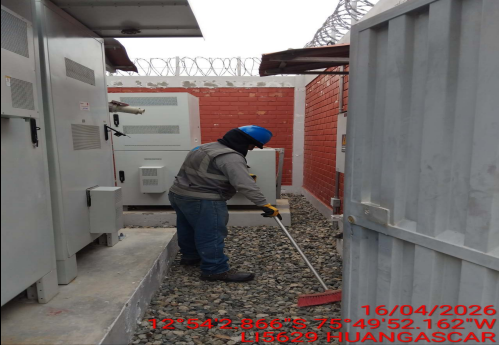
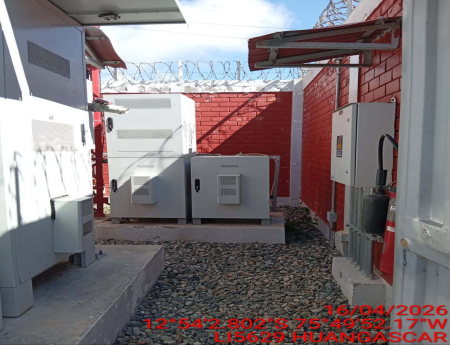
| SELLADO: SELLADO DE EQUIPOS Y DUCTOS POR DONDE INGRESAN LOS CABLES AL GABINETE (CON SIKAFLEX) | | |
|---|---|---|
| LIMPIEZA INTERIOR: LIMPIEZA INTERIOR DEL SITE / DESMALEZADO | | |

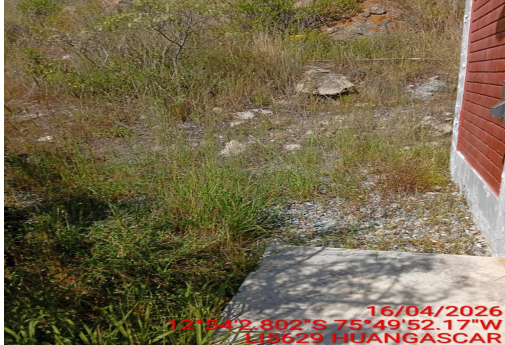
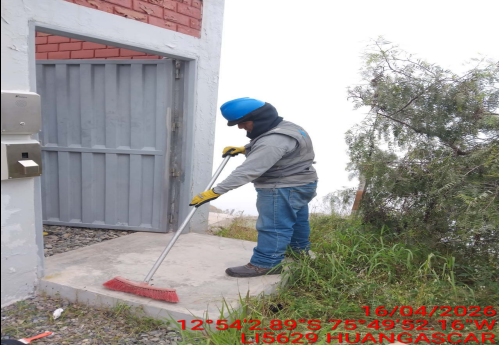
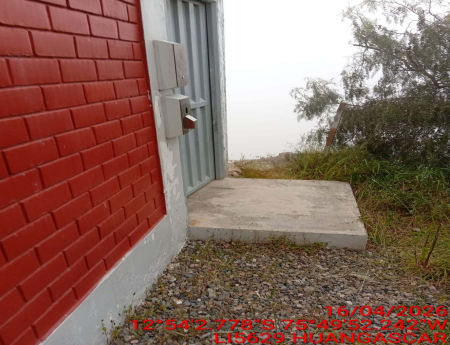
| SELLADO: SELLADO DE EQUIPOS Y DUCTOS POR DONDE INGRESAN LOS CABLES AL GABINETE (CON SIKAFLEX) | | |
|---|---|---|
| LIMPIEZA EXTERIOR: LIMPIEZA EXTERIOR DEL SITE / DESMALEZADO | | |

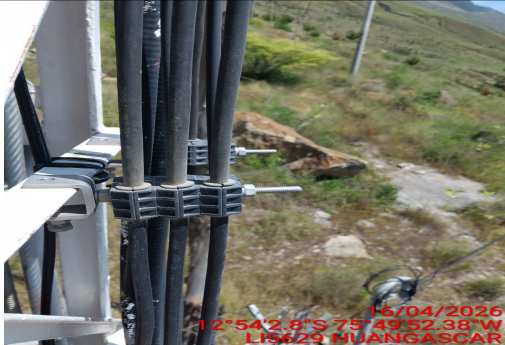
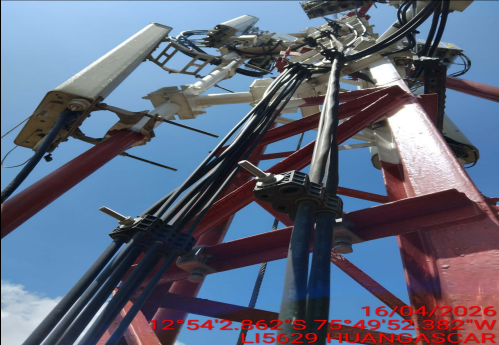
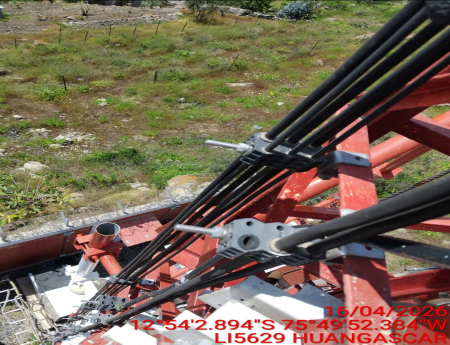
| SELLADO: SELLADO DE EQUIPOS Y DUCTOS POR DONDE INGRESAN LOS CABLES AL GABINETE (CON SIKAFLEX) | | |
|---|---|---|
| CLAMPS: REVISION DE CLAMPS EN CABLES IF, FO Y ENERGIZADO DE RRU's | | |

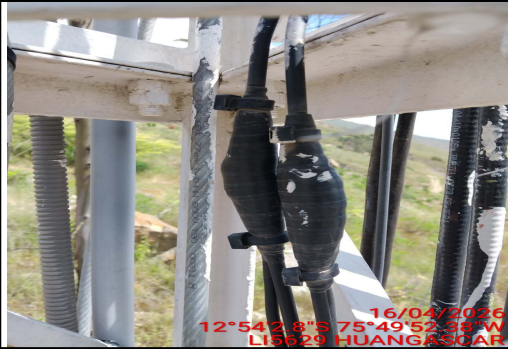
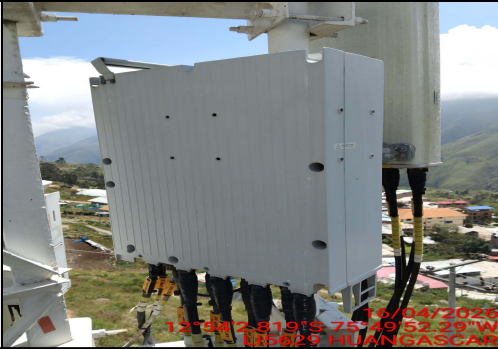
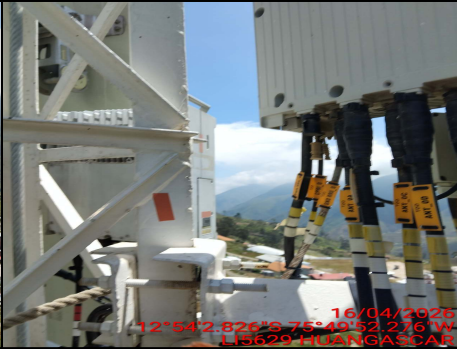
GROUNDING KIT: REVISION DE ATERRAMIENTO DE CABLES IF, FO Y ENERGIZADO DE RRUs

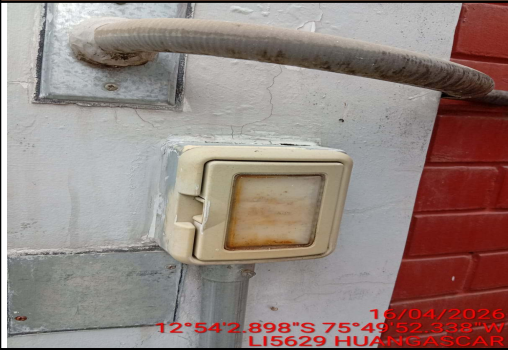
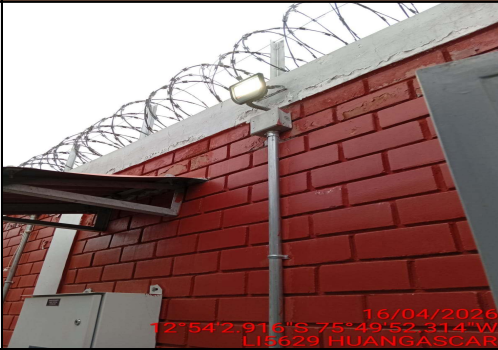
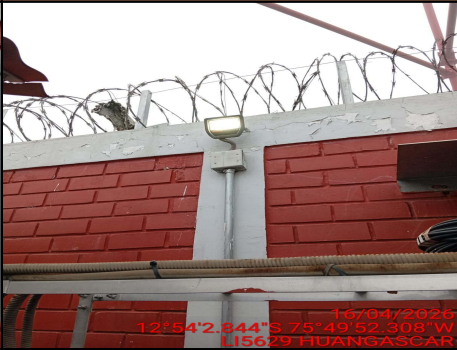
REVISION DEL ESTADO DE LUMINARIA DE EMERGENCIA (LUMINARIA ENCENDIDA Y APAGADA)

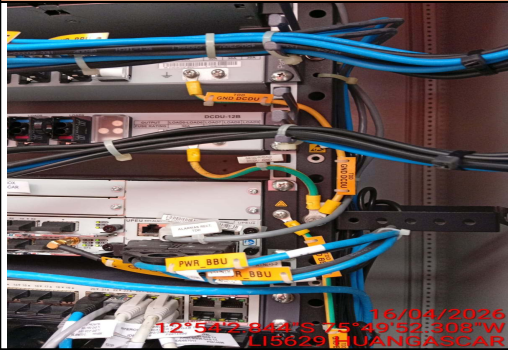
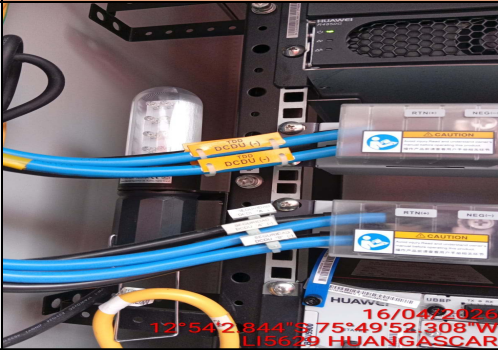
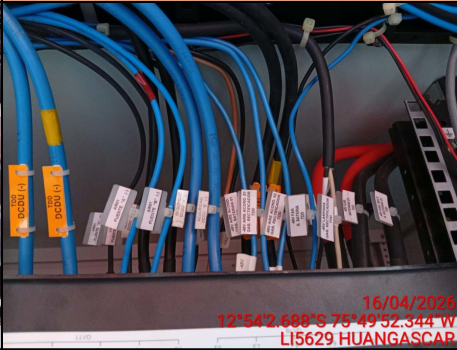
ETIQUETADO DE DATOS, POWER, TIERRA DE IDU Y TIERRA DE BBU CORRECTAMENTE ETIQUETADOS

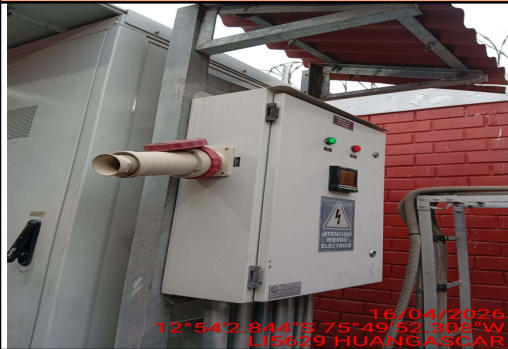
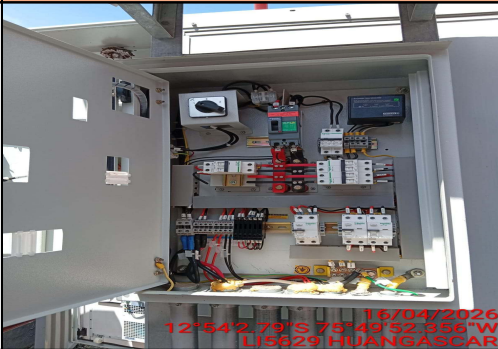
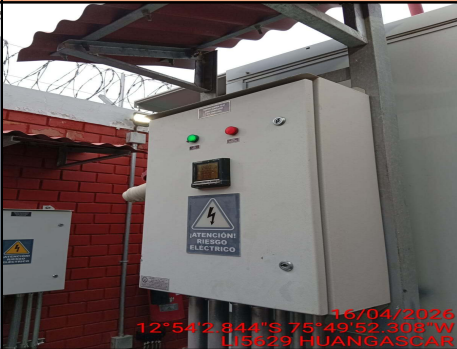
TABLERO PRONATEL: REVISION DEL ESTADO FISICO DE TABLERO (CORROSION / OXIDO)

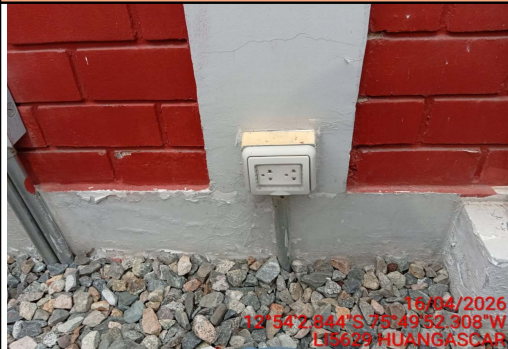
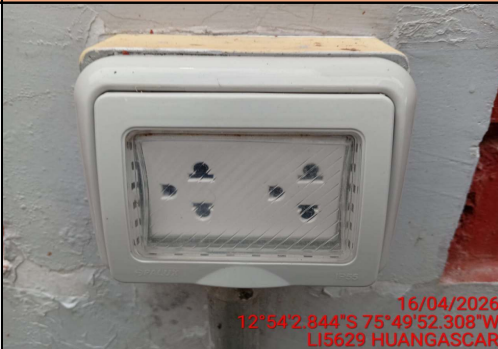
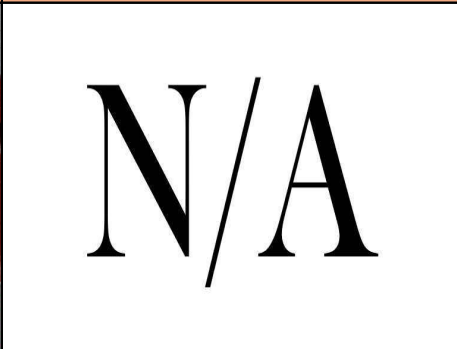
TOMACORRIENTES: REVISION DEL ESTADO FISICO DE TOMACORRIENTES
