## REPORTE FOTOGRÁFICO - Sistema de Seguridad Física Interior

**Nombre de la Estacion:** CARAL  
**Nombre de Localidad:** SUPE  
**Fecha:** 17/04/2026 - 17/04/2026  
**Dirección:** PREDIO RURAL CARAL BAJO - EL PORVENIR (CODIGO CATASTRAL 1417  
**ID site:** LI2872  
**CRQ:** CRQ000000054210

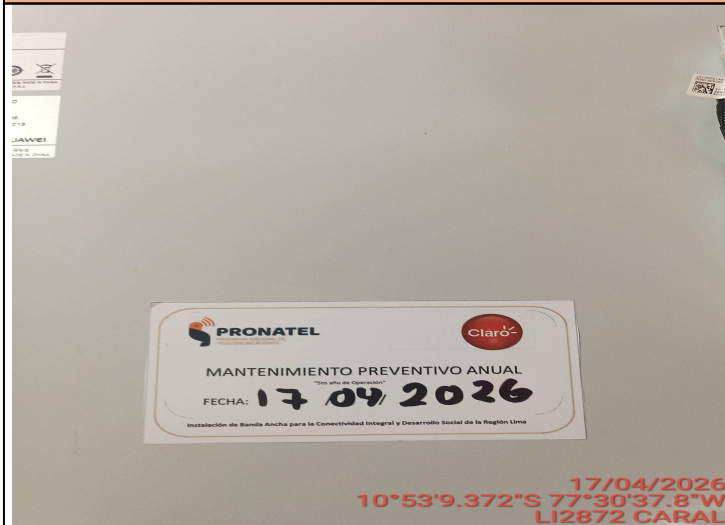
### Sticker Año mantenimiento

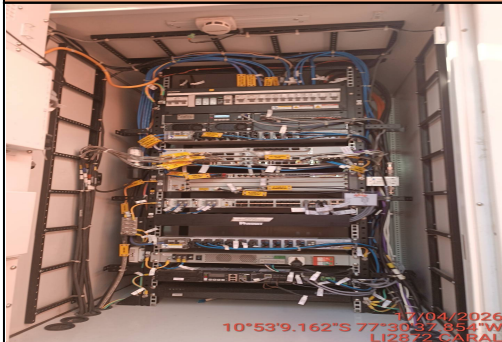
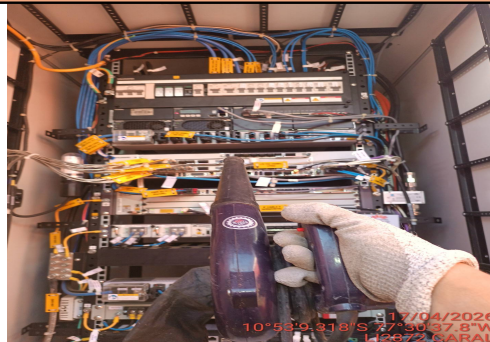
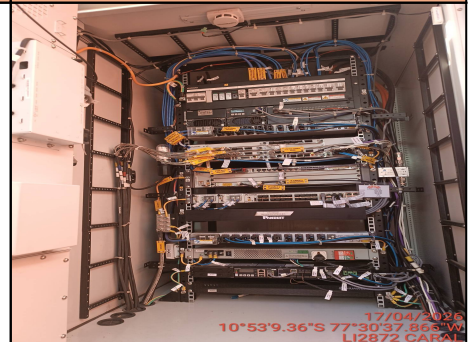
### LIMPIEZA GENERAL DE LOS EQUIPOS DEL SISTEMA

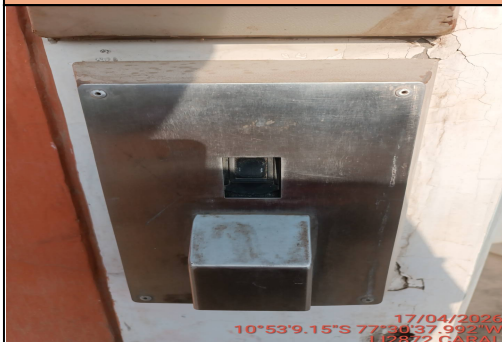
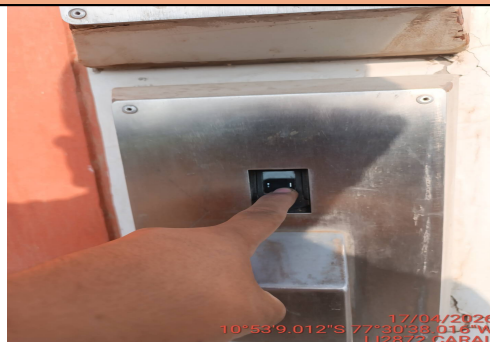
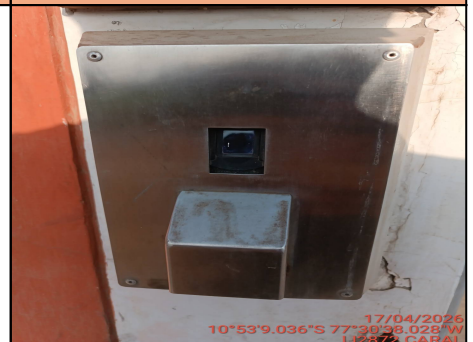
### REVISIÓN DEL BUEN FUNCIONAMIENTO DE LA LECTORA

| CHECKLIST - SISTEMA DE SEGURIDAD | | |
|---|---|---|
| Lector de Huella | OK | Verificar el buen funcionamiento de la lectora |

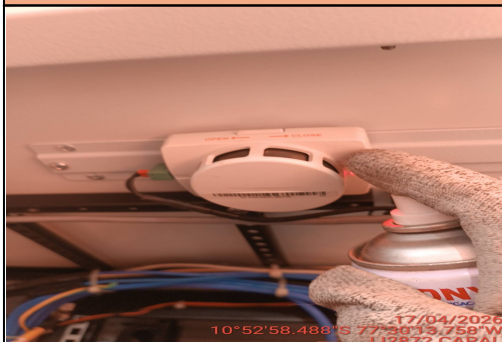
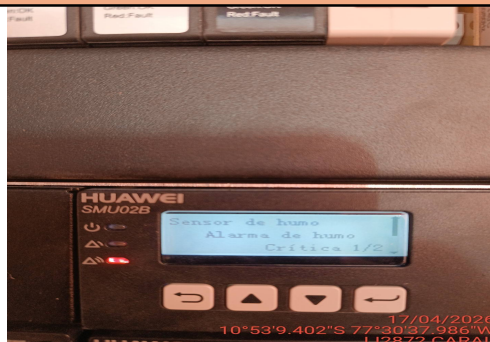
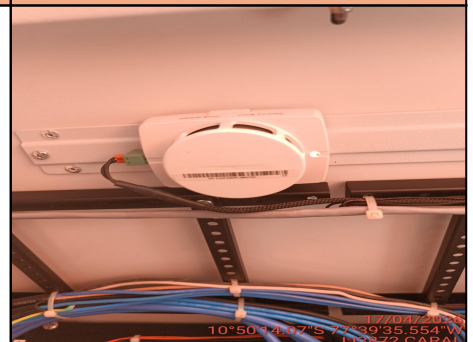
### REVISIÓN DEL FUNCIONAMIENTO DEL SENSOR DE HUMO

| CHECKLIST - SISTEMA DE SEGURIDAD | | |
|---|---|---|
| Sensor de Humo | OK | Revisión estado del sensor de Humo |
| Sensor de Humo | OK | Verificar activación de la sirena y alarma generada en NOC |

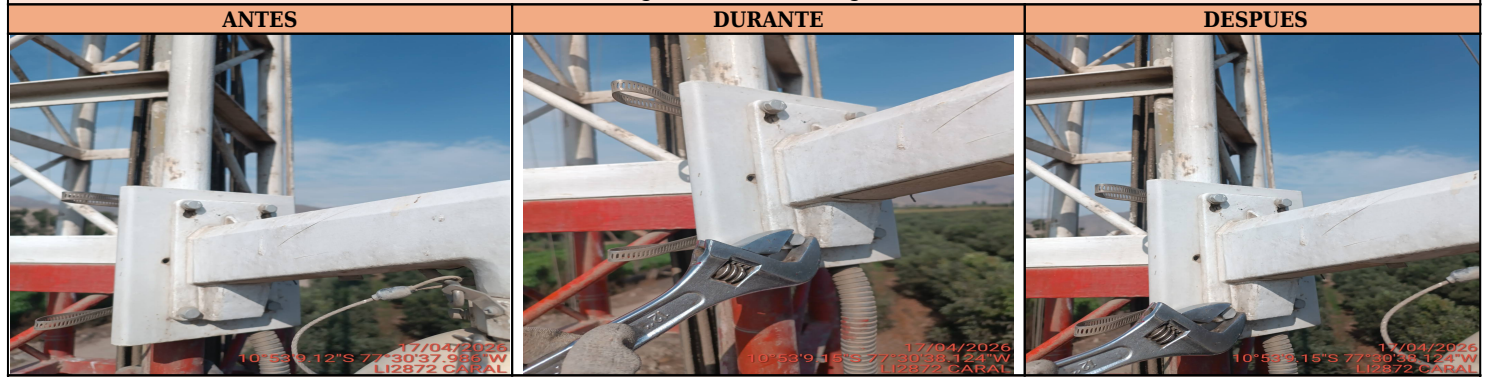
### REVISIÓN DE SUJECCIÓN Y ANCLAJES DE CÁMARA

| CHECKLIST - SISTEMA DE SEGURIDAD | | |
|---|---|---|
| Cámara | OK | Revisión de sujeción y anclajes de la Cámara |

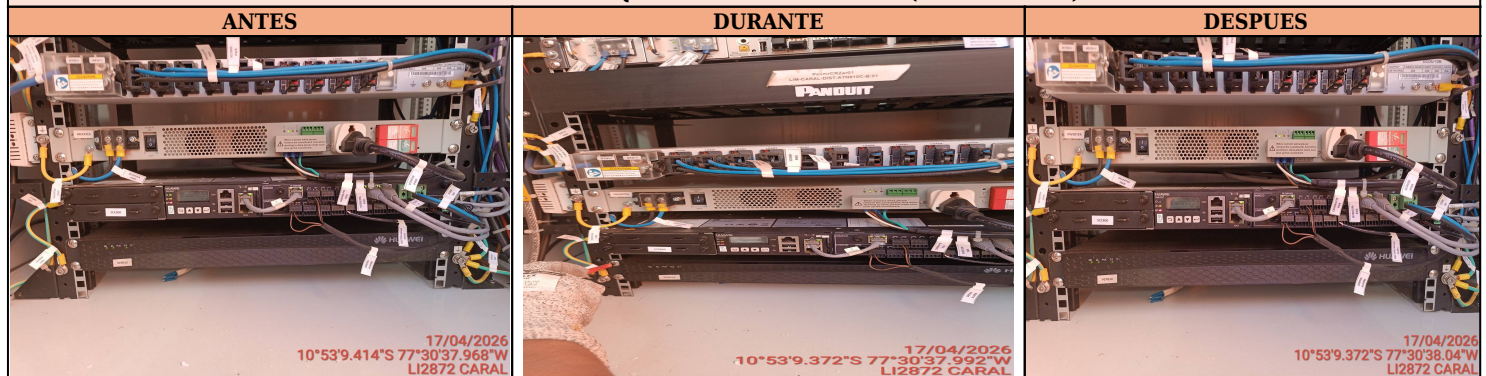
### REVISIÓN DEL EQUIPO DE GRABACIÓN (VCN510 - 8P)

| CHECKLIST - SISTEMA DE SEGURIDAD | | |
|---|---|---|
| Grabador de Video | OK | Verificar grabación local desde el NOC |

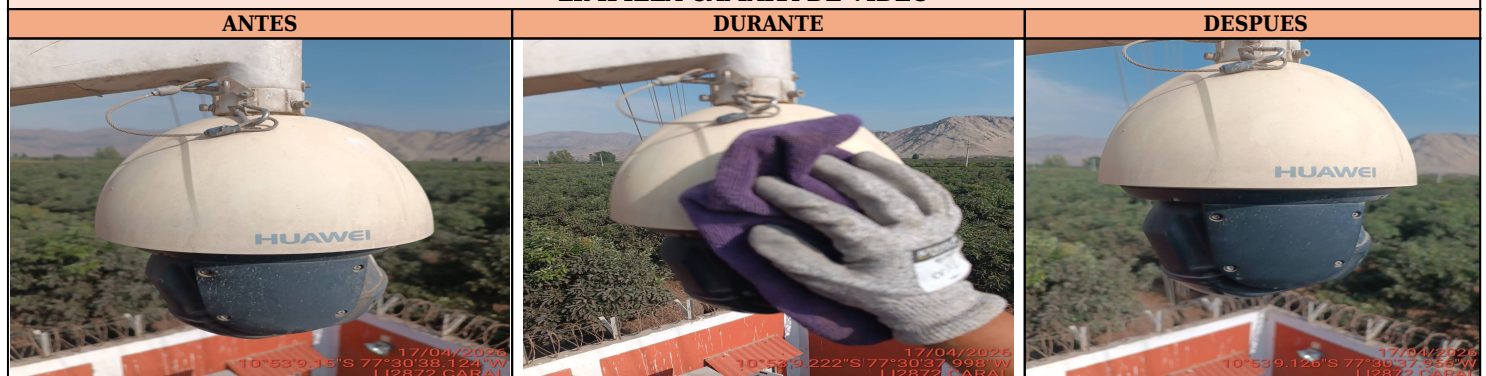
### LIMPIEZA CÁMARA DE VIDEO

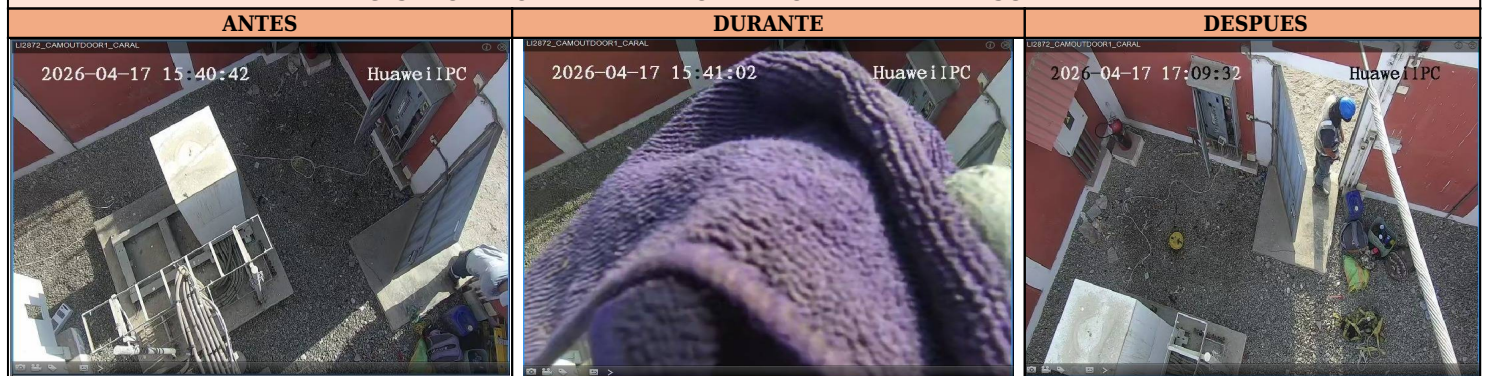
### REGISTRO DE CÁMARA AL MOMENTO DE REALIZAR SU LIMPIEZA

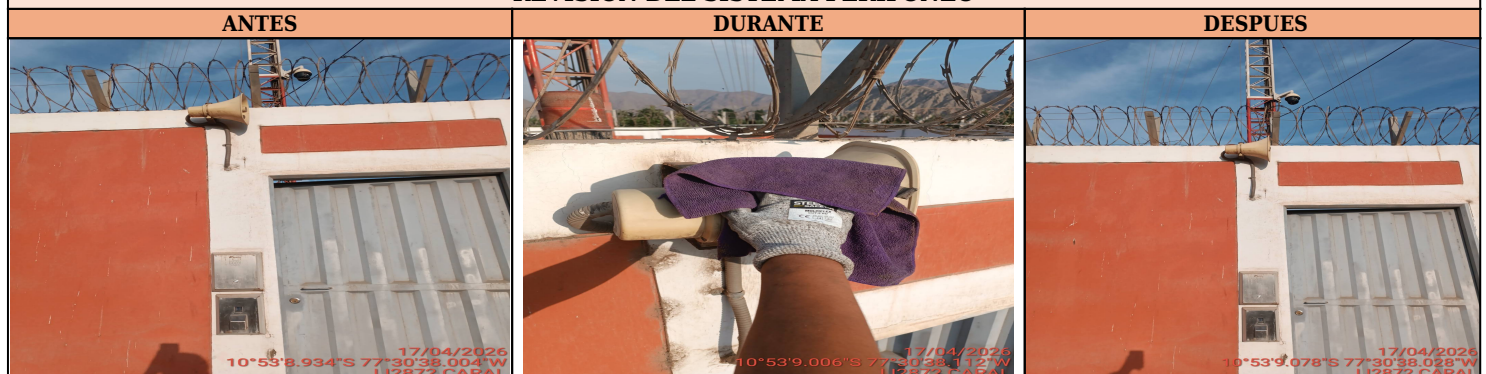
### REVISIÓN DEL SISTEMA PERIFONEO
