## REPORTE FOTOGRÁFICO - Sistema de Seguridad Física Interior

Nombre de la Estacion: AMIRALLA  
Nombre de Localidad: VEGUETA  
Fecha: 18/04/2026 - 18/04/2026  
Direccion: CENTRO POBLADO AMIRALLA  
ID site: LI5730  
CRQ: CRQ000000055026

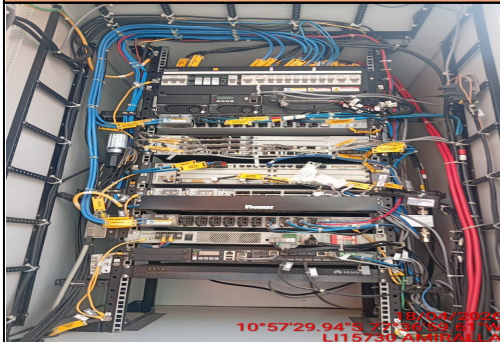
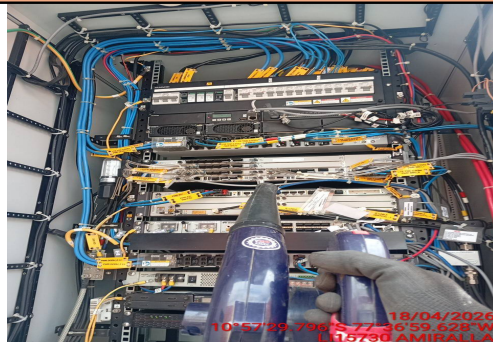
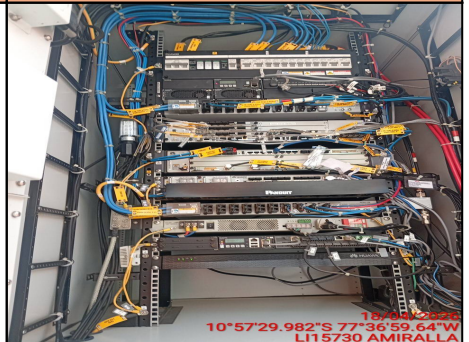
### LIMPIEZA GENERAL DE LOS EQUIPOS DEL SISTEMA

| CHECKLIST - SISTEMA DE SEGURIDAD | | |
|---|---|---|
| Sistema | OK | Limpieza de Componentes y/o equipos en general del Sistema |

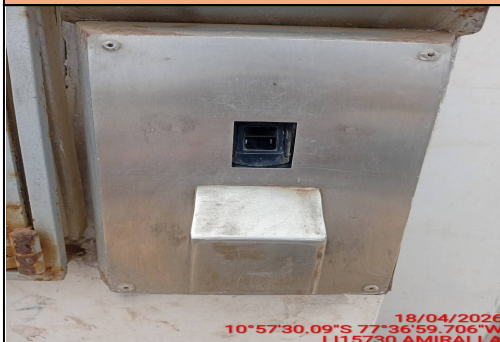
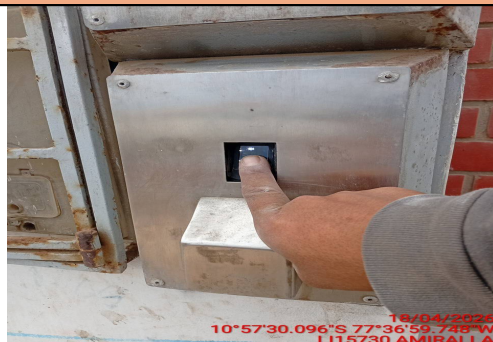
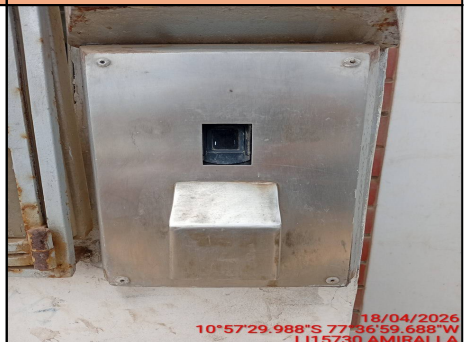
### REVISIÓN DEL BUEN FUNCIONAMIENTO DE LA LECTORA

| CHECKLIST - SISTEMA DE SEGURIDAD | | |
|---|---|---|
| Lector de Huella | OK | Verificar el buen funcionamiento de la lectora |

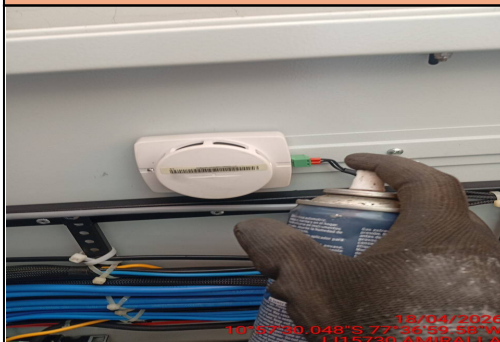
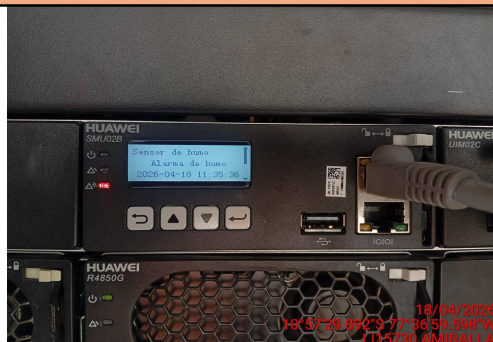
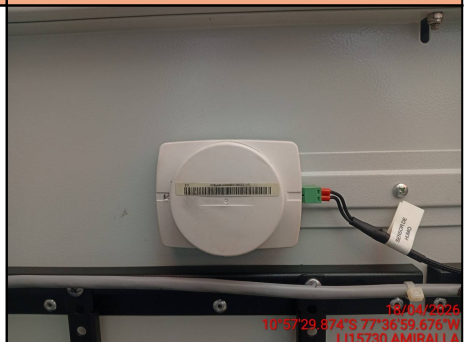
### REVISIÓN DEL FUNCIONAMIENTO DEL SENSOR DE HUMO

| CHECKLIST - SISTEMA DE SEGURIDAD | | |
|---|---|---|
| Sensor de Humo | OK | Revisión estado del sensor de Humo |
| Sensor de Humo | OK | Verificar activación de la sirena y alarma generada en NOC |

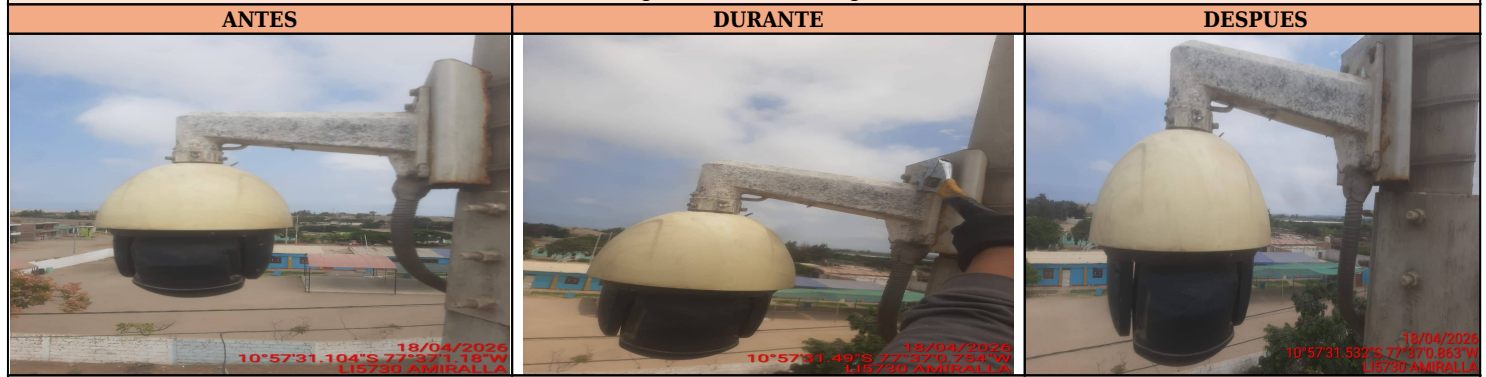
### REVISIÓN DE SUJECCIÓN Y ANCLAJES DE CÁMARA

| CHECKLIST - SISTEMA DE SEGURIDAD | | |
|---|---|---|
| Cámara | OK | Revisión de sujeción y anclajes de la Cámara |

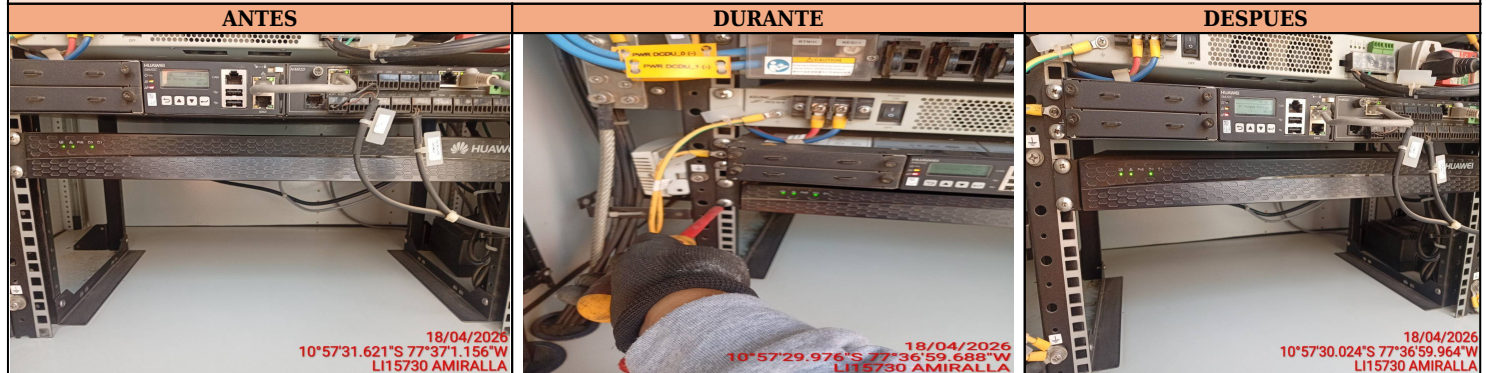
### REVISIÓN DEL EQUIPO DE GRABACIÓN (VCN510 - 8P)

| CHECKLIST - SISTEMA DE SEGURIDAD | | |
|---|---|---|
| Grabador de Video | OK | Verificar grabación local desde el NOC |
