## REPORTE FOTOGRÁFICO - Sistema de Energía LBT

**Nombre de la Estación:** AMIRALLA  
**Nombre de Localidad:** VEGUETA  
**Fecha:** 18/04/2026 - 18/04/2026  
**Dirección:** CENTRO POBLADO AMIRALLA  
**ID site:** LI5730  
**CRQ:** CRQ000000055026

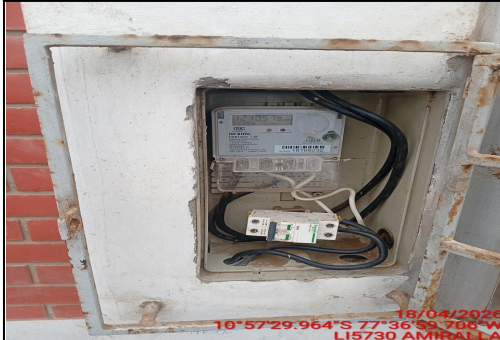
#### ANTES

### LIMPIEZA Y AJUSTE DEL TRANSFORMADOR (E/R): (DE CORRESPONDER)
