## REPORTE FOTOGRÁFICO - Sistema de Climatización A/A

**Nombre de la Estación:** AMIRALLA  
**Nombre de Localidad:** VEGUETA  
**Fecha:** 18/04/2026 - 18/04/2026  
**Dirección:** CENTRO POBLADO AMIRALLA  
**ID site:** LI5730  
**CRQ:** CRQ000000055026

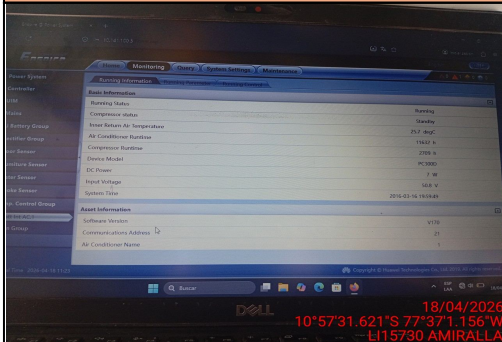
#### ANTES

### VERIFICACION DE PARAMETROS DE OPERACION: TEMPERATURA [°C]
