## REPORTE FOTOGRÁFICO - Sistema de Puesta a Tierra

**Nombre de la Estación:** SANTIAGO\_DE\_ANCHUCAYA  
**Nombre de Localidad:** SANTIAGO DE ANCHUCAYA  
**Fecha:** 20/04/2026 - 20/04/2026  
**Dirección:** PREDIO RURAL CHAINGA - SECTOR PAMPA INGA - CP SANTIAGO DE ANCHUCAYA  
**ID site:** LI5240  
**CRQ:** CRQ000000055227

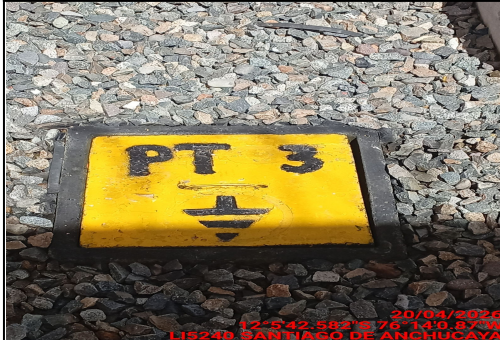
#### ANTES

### INSPECCIÓN VISUAL
