## REPORTE FOTOGRÁFICO - SUPERVISION

**Nombre de la Estacion:** EL ANGEL MACATON  
**Nombre de Localidad:** HUARAL  
**Fecha:** 20/04/2026 - 20/04/2026  
**Dirección:** CP EL ANGEL MACATON  
**ID site:** LI5005  
**CRQ:** CRQ000000055122

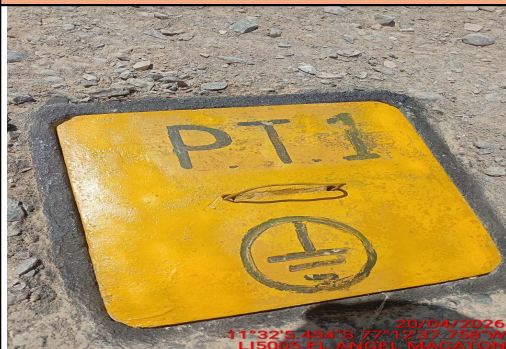
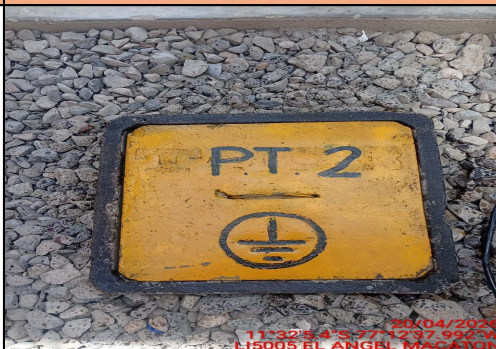
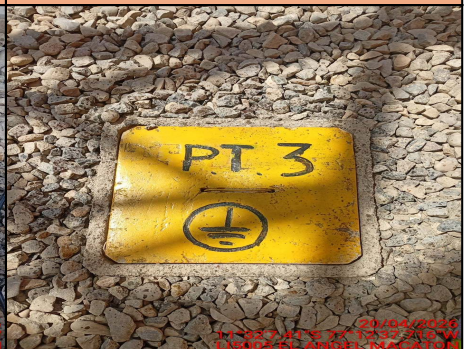
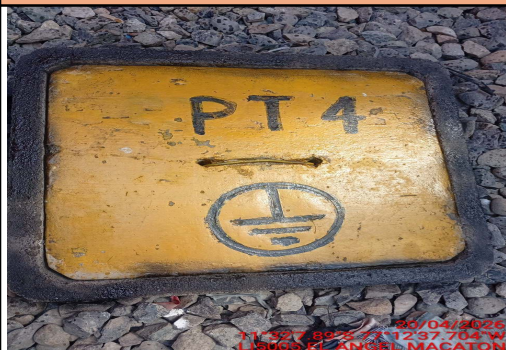
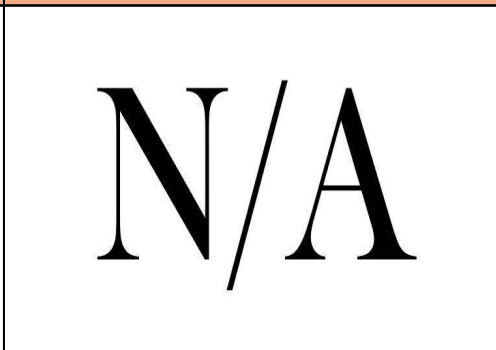
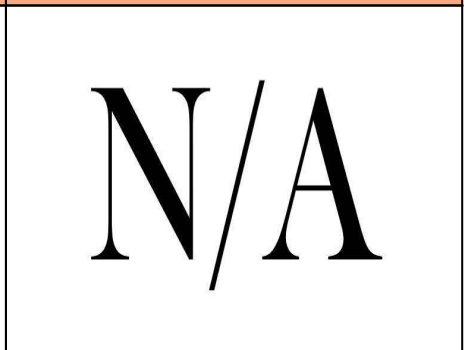
### TAPAS STAP: PINTADO DE TAPAS SEGUN PLANO SPAT

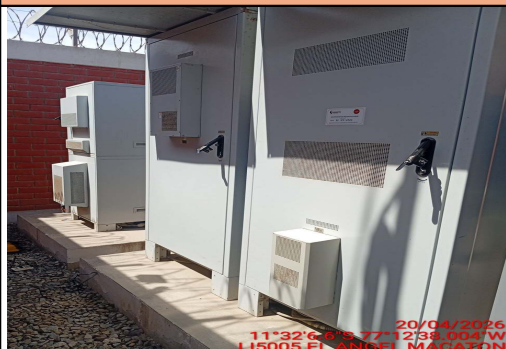
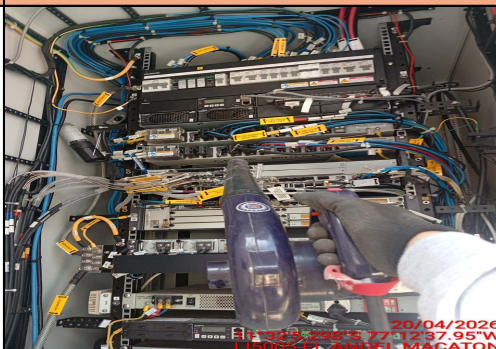
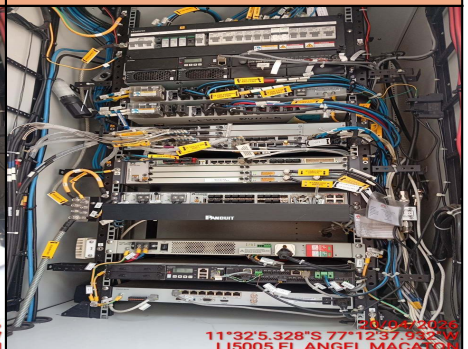
### LIMPIEZA GABINETE: LIMPIEZA DENTRO, PARTE POSTERIOR, PARTE BAJA Y ENTRE LOS GABINETES

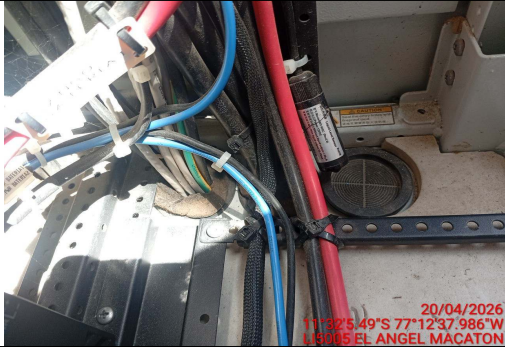
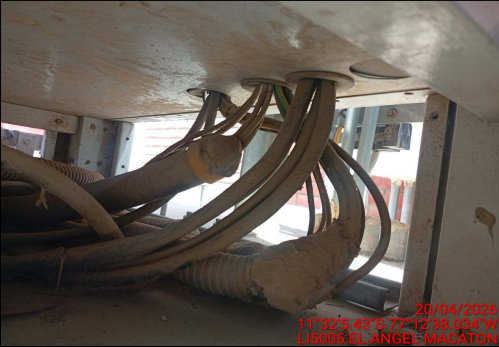
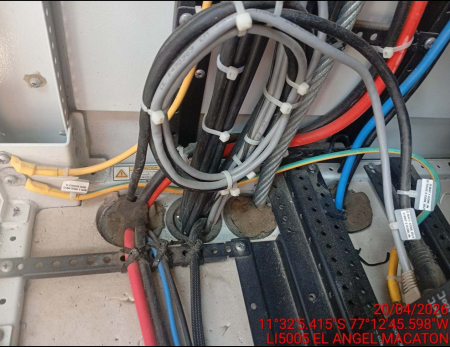
| SELLADO: SELLADO DE EQUIPOS Y DUCTOS POR DONDE INGRESAN LOS CABLES AL GABINETE (CON SIKAFLEX) | | |

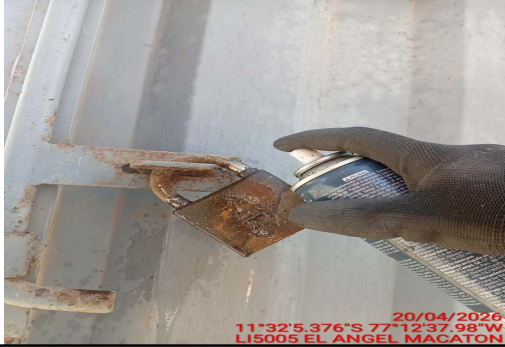
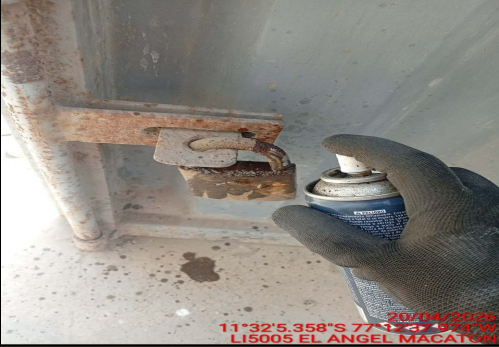
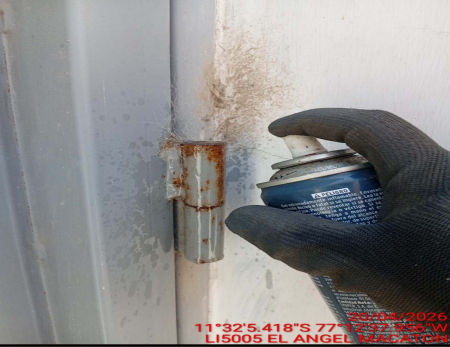
| SELLADO: SELLADO DE EQUIPOS Y DUCTOS POR DONDE INGRESAN LOS CABLES AL GABINETE (CON SIKAFLEX) | | |
|---|---|---|
| ACEITADO: ACEITADO DE PUERTAS Y CANDADOS | | |

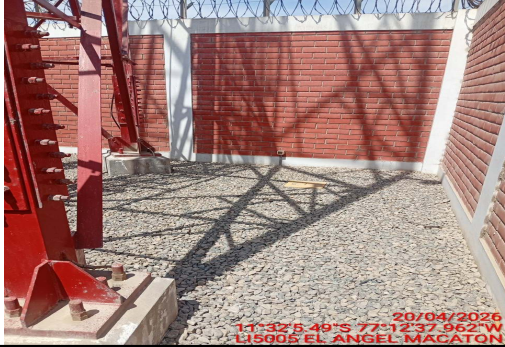
| SELLADO: SELLADO DE EQUIPOS Y DUCTOS POR DONDE INGRESAN LOS CABLES AL GABINETE (CON SIKAFLEX) | | |
|---|---|---|
| LIMPIEZA INTERIOR: LIMPIEZA INTERIOR DEL SITE / DESMALEZADO | | |

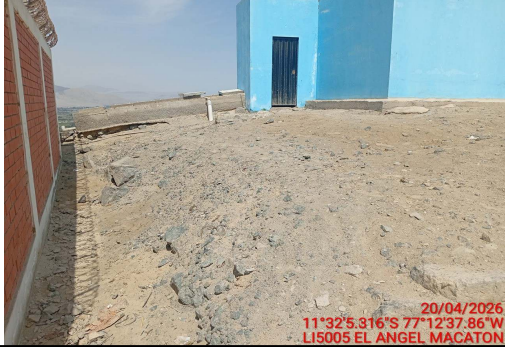
| SELLADO: SELLADO DE EQUIPOS Y DUCTOS POR DONDE INGRESAN LOS CABLES AL GABINETE (CON SIKAFLEX) | | |
|---|---|---|
| LIMPIEZA EXTERIOR: LIMPIEZA EXTERIOR DEL SITE / DESMALEZADO | | |

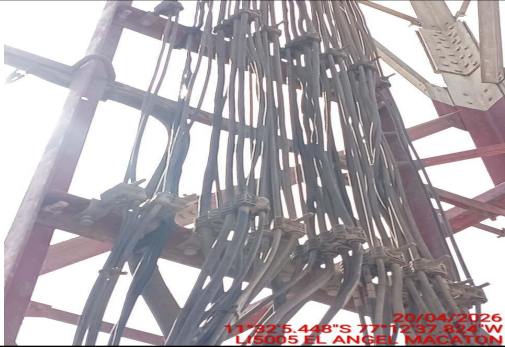
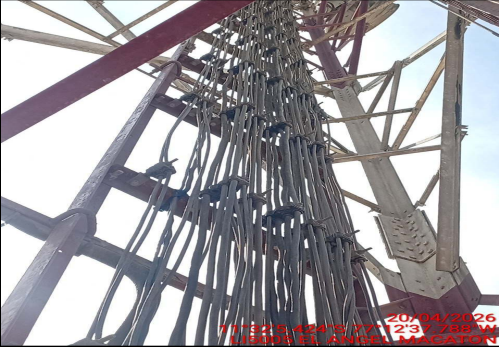
| SELLADO: SELLADO DE EQUIPOS Y DUCTOS POR DONDE INGRESAN LOS CABLES AL GABINETE (CON SIKAFLEX) | | |
|---|---|---|
| CLAMPS: REVISION DE CLAMPS EN CABLES IF, FO Y ENERGIZADO DE RRU's | | |

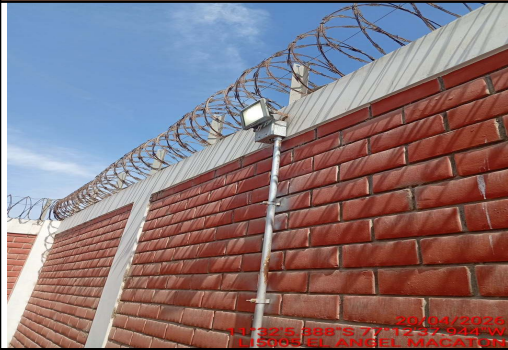
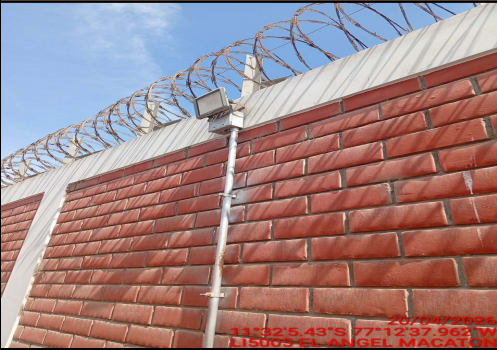
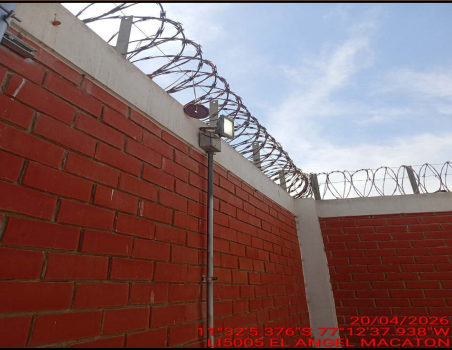
REVISION DEL ESTADO DE LUMINARIA DE EMERGENCIA (LUMINARIA ENCENDIDA Y APAGADA)

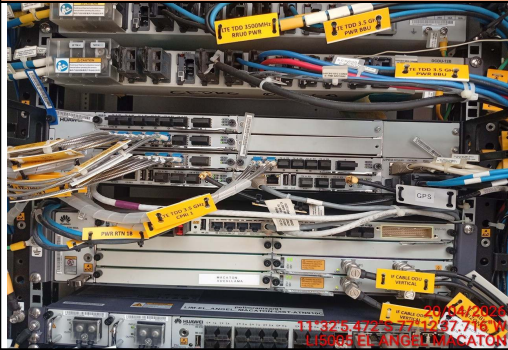
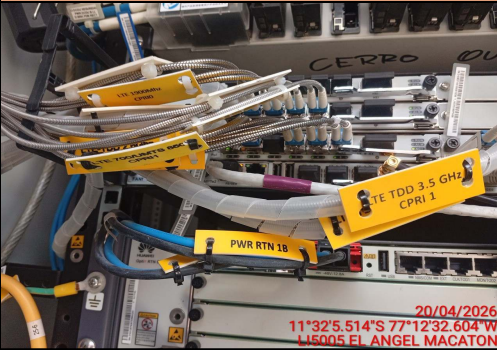
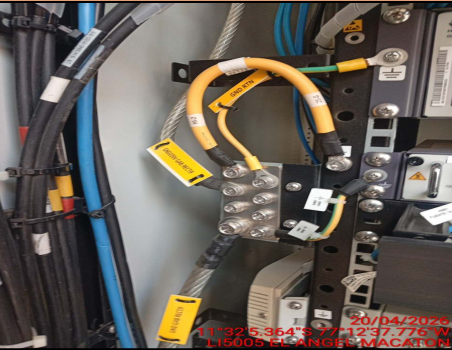
ETIQUETADO DE DATOS, POWER, TIERRA DE IDU Y TIERRA DE BBU CORRECTAMENTE ETIQUETADOS

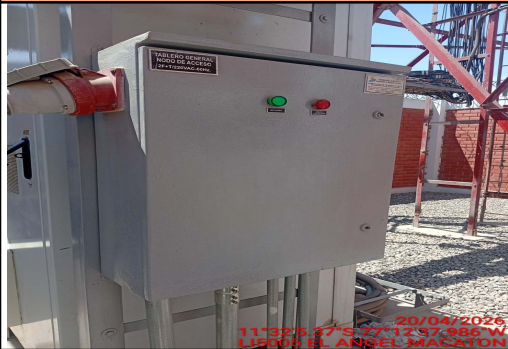
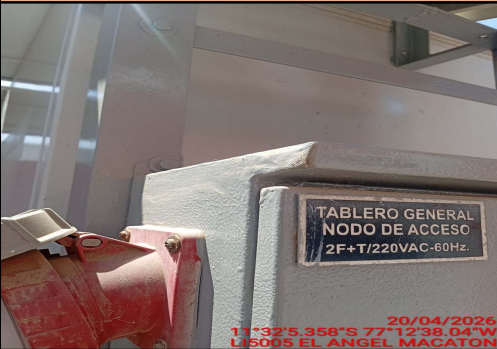
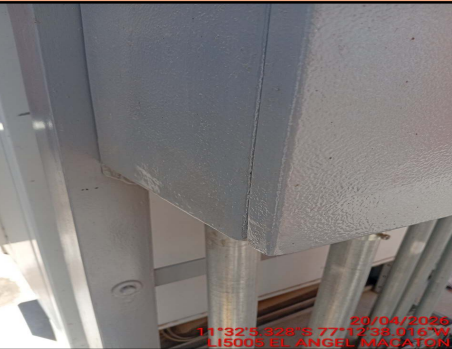
TABLERO PRONATEL: REVISION DEL ESTADO FISICO DE TABLERO (CORROSION / OXIDO)

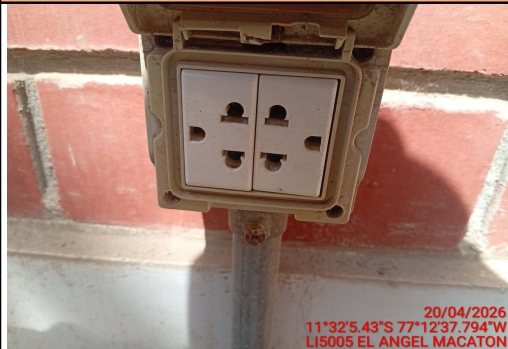
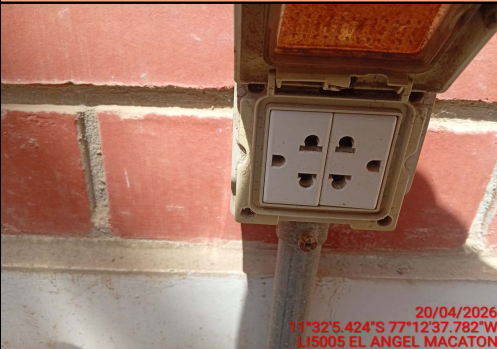
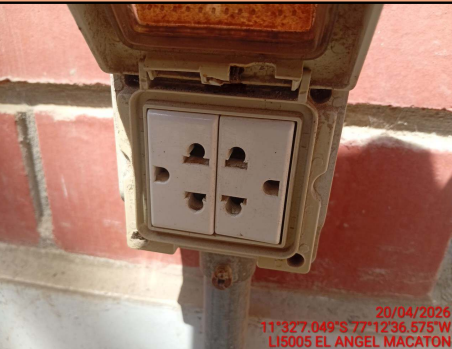
TOMACORRIENTES: REVISION DEL ESTADO FISICO DE TOMACORRIENTES

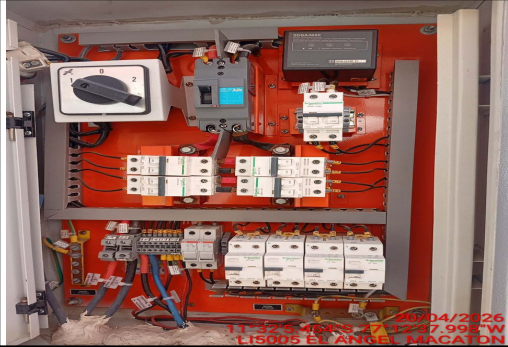
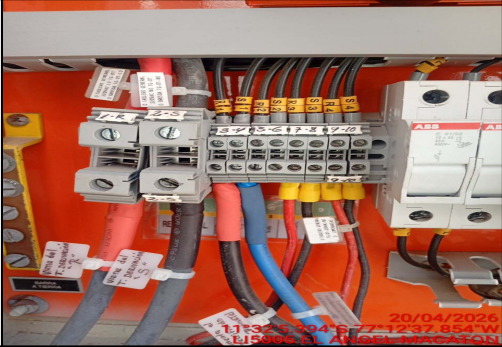
**BORNERAS: DETECCION DE TERMINALES DE CABLES EN TABLERO GENERAL SIN BORNERA**

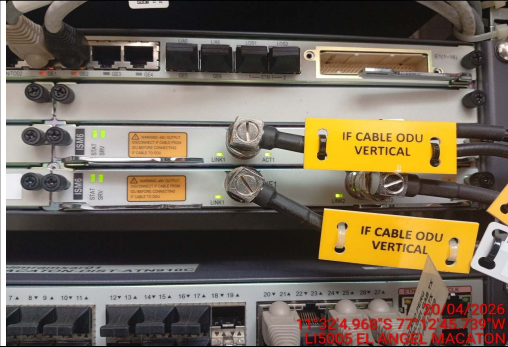
**FOTO 1**

**CONECTORES: DETECCION DE CONECTORES FI EN IDU SIN PROTECCION DE MANGA TERMOCONTRAIBLE**
