## REPORTE FOTOGRÁFICO - Radio Frecuencia y Transporte

Nombre de la Estacion: EL ANGEL MACATON  
Nombre de Localidad: HUARAL  
Fecha: 20/04/2026 - 20/04/2026  
Direccion: CP EL ANGEL MACATON  
ID site: LI5005  
CRQ: CRQ000000055122

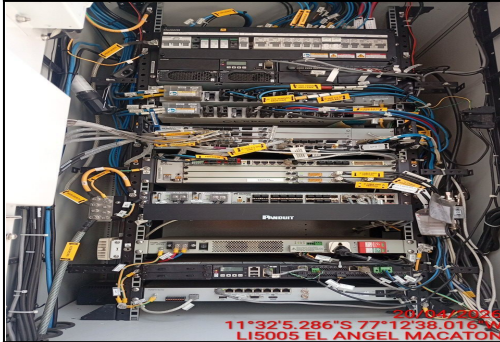
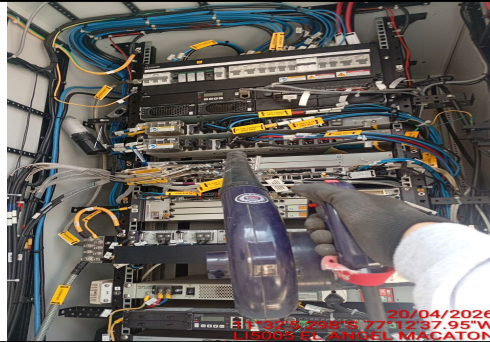
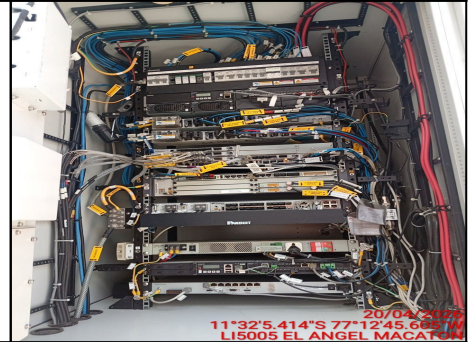
### EQUIPO BBU, ROUTER O MW: VERIFICAR ESTADO DE EQUIPOS, LED DE ALARMAS, LIMPIEZA TECNICA Y SOPLETADO

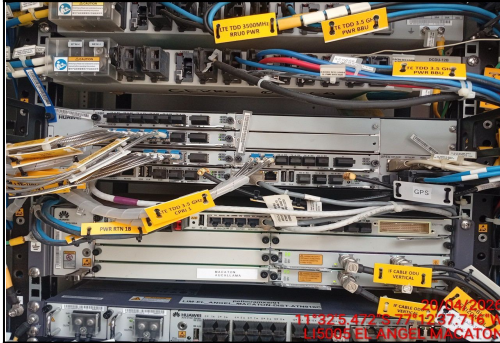
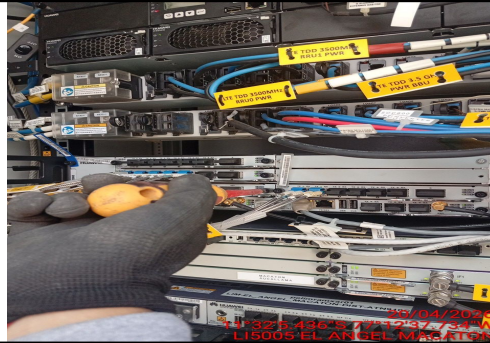
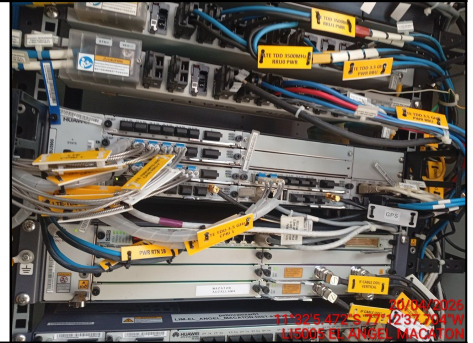
### AJUSTE DE ELEMENTOS Y CONEXIONES

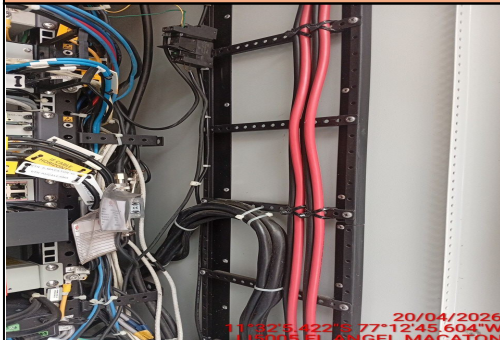
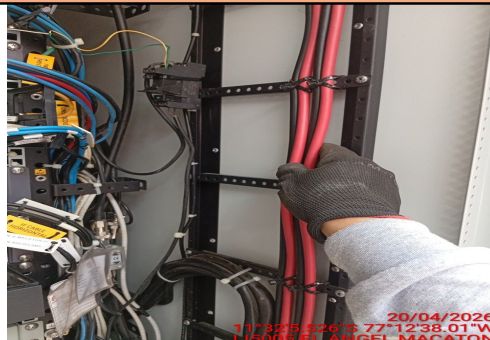
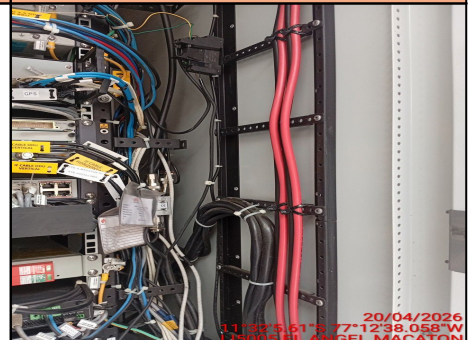
### CABLES: LIMPIEZA TECNICA Y ORDENAMIENTO DE CABLES

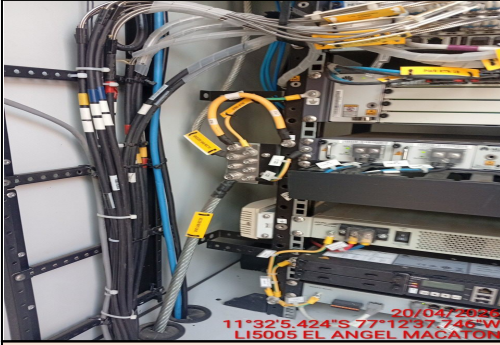
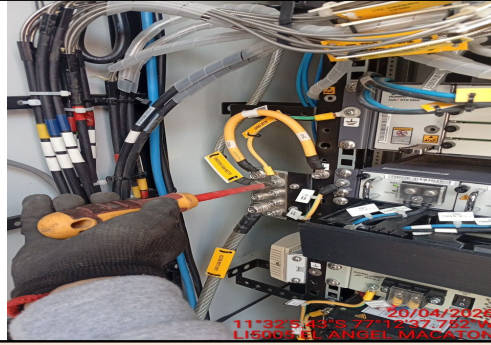
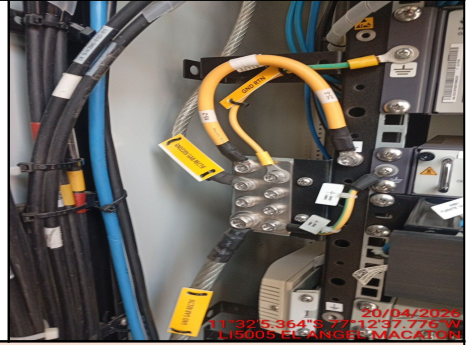
## VERIFICACION Y AJUSTE DE ATERRAMIENTO

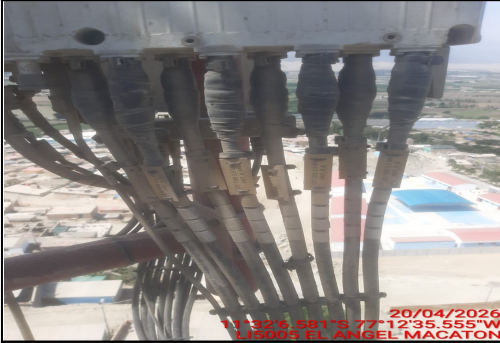
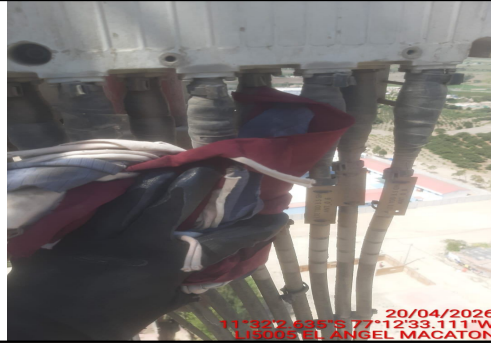
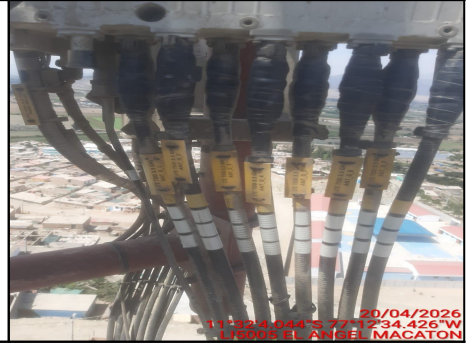
## VERIFICAR ESTADO DE CONECTORES Y CABLES RRU

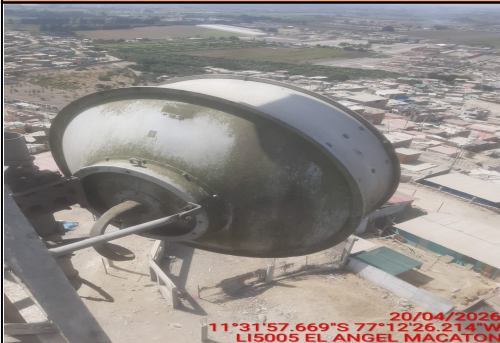
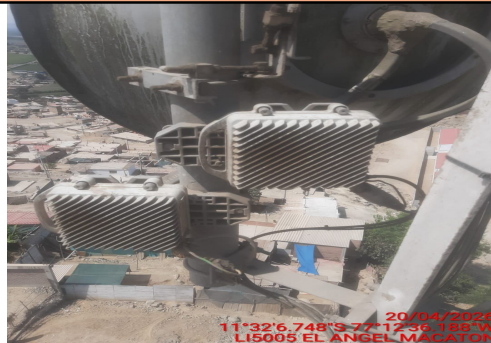
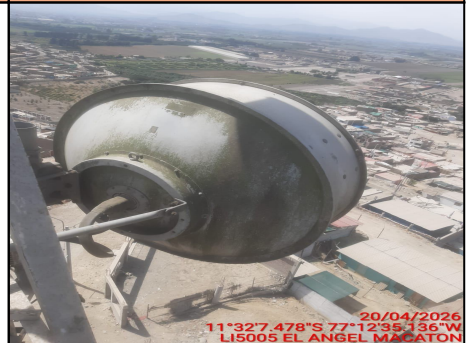
## VERIFICAR ESTADO DE CONECTORES Y CABLES ODU

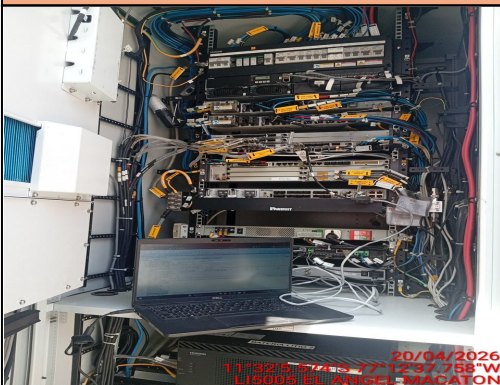
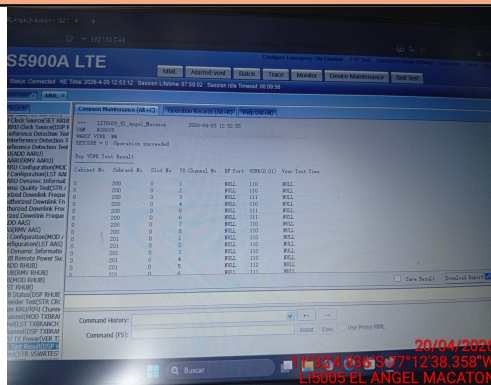
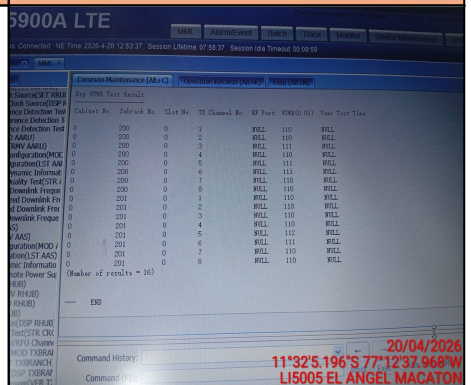
## MEDIR EL VSWR MEDIANTE SOFTWARE
