## REPORTE FOTOGRÁFICO - TORRES

**Nombre de la Estación:** SANTIAGO\_DE\_ANCHUCAYA  
**Nombre de Localidad:** SANTIAGO DE ANCHUCAYA  
**Fecha:** 20/04/2026 - 20/04/2026  
**Dirección:** PREDIO RURAL CHAINGA - SECTOR PAMPA INGA - CP SANTIAGO DE ANCHUCAYA  
**ID site:** LI5240  
**CRQ:** CRQ000000055227

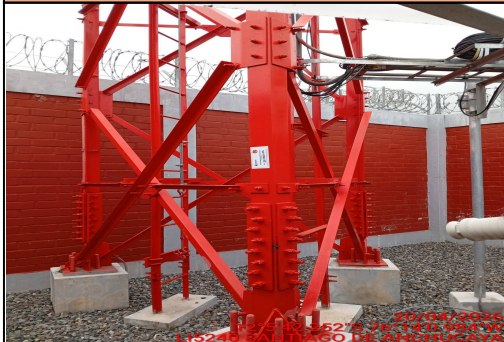
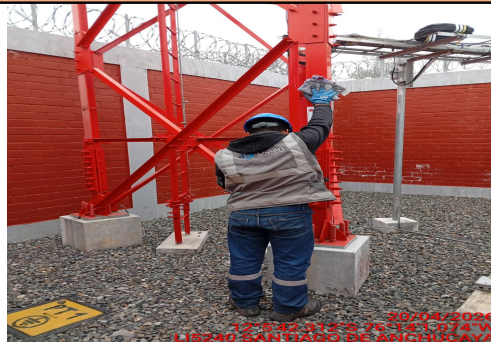
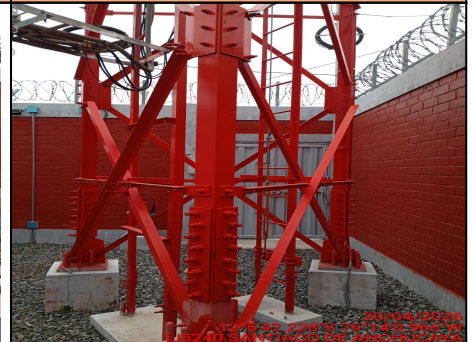
### PINTURA Y GALVANIZADO: VERIFICAR EL ESTADO DE LA PINTURA Y GALVANIZADO

| CHECKLIST - TORRES | | |
|---|---|---|
| Pintura | OK | Verificar visualmente el estado de pintado y realizar el resane de existir puntos con presencia de corrosión |

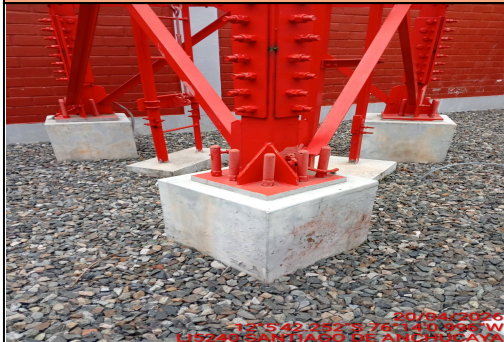
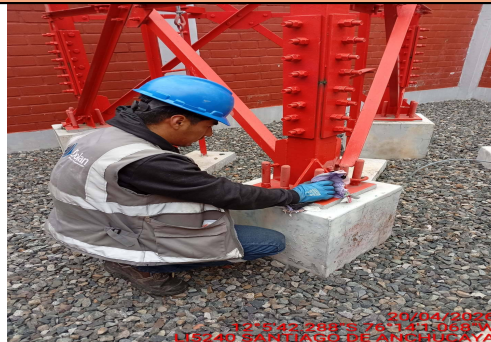
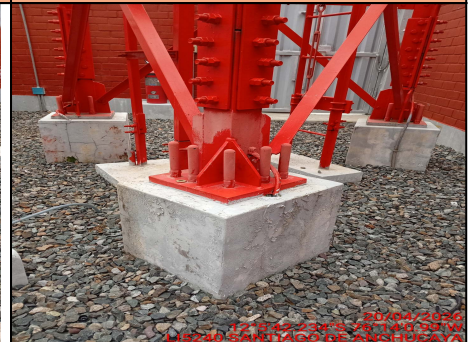
### BASES DEL CONCRETO: REVISION DEL ESTADO DE LAS BASES DEL CONCRETO

| CHECKLIST - TORRES | | |
|---|---|---|
| Bases | OK | Verificar las bases de la torre |

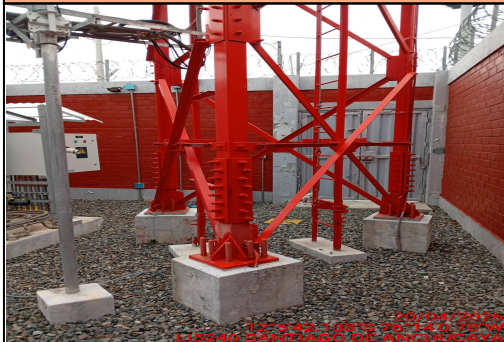
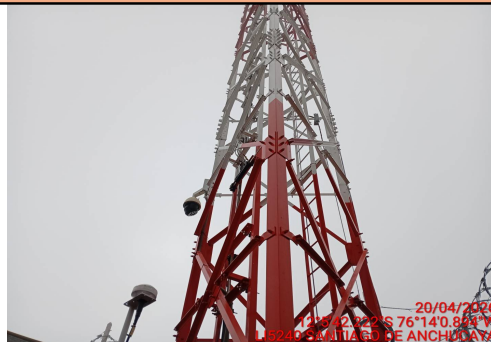
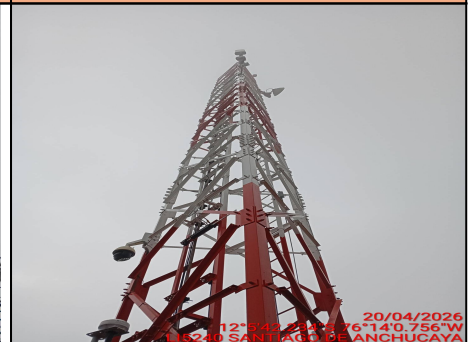
### PERFILES Y CUERPOS: REVISION DE LOS PERFILES, CUERPOS

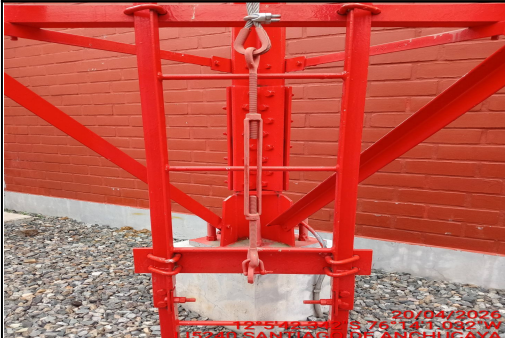
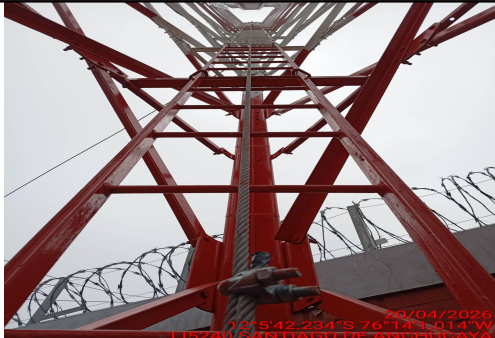
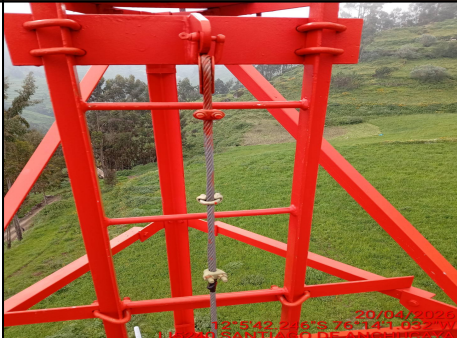
## ESCALERILLA: REVISION DEL ESTADO DE LAS ESCALERILLAS

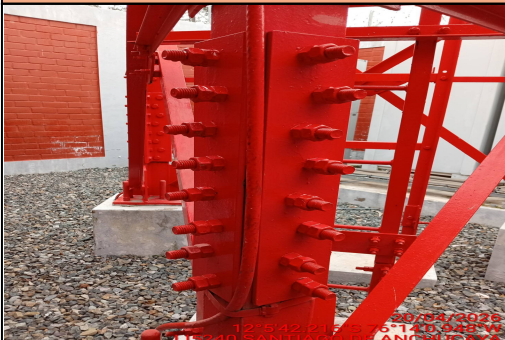
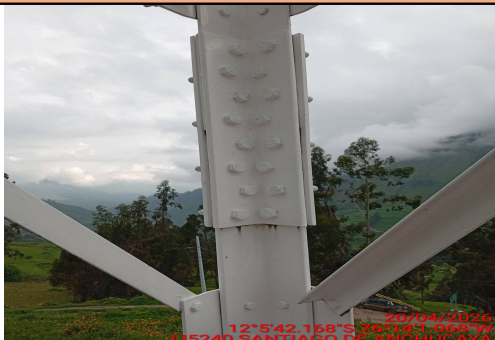
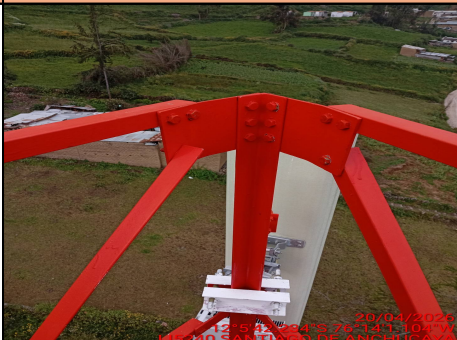
## PERNOS Y TUERCAS: REVISION DEL ESTADO DE LOS PERNOS Y LAS TUERCAS

| CHECKLIST - TORRES | | |
|---|---|---|
| Pernos | OK | Realizar inspección visual y ajuste de pernos |

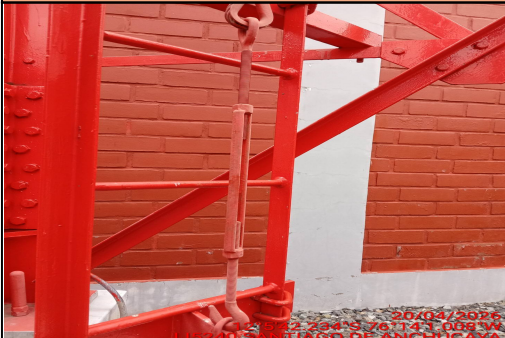
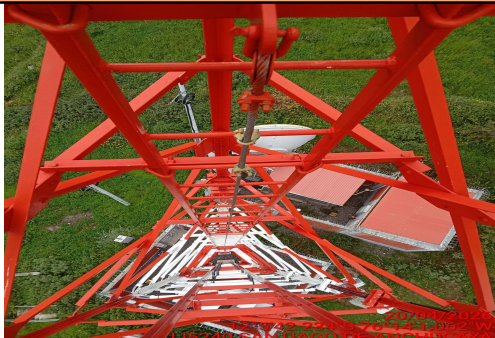
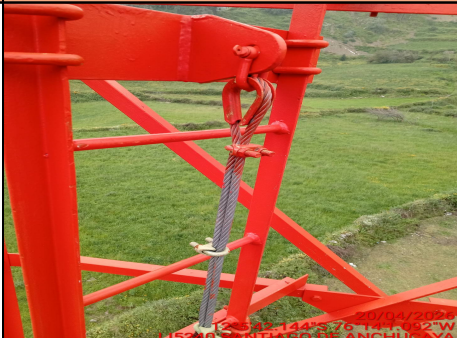
## LINEA DE VIDA: REVISION DEL ESTADO DE LA LINEA DE VIDA

| CHECKLIST - TORRES | | |
|---|---|---|
| Línea de vida | OK | Verificar y ajustar la línea de vida |
