## REPORTE FOTOGRÁFICO - Sistema de Climatización A/A

**Nombre de la Estacion:** SAN JUAN DE TUNAN  
**Nombre de Localidad:** PARAMONGA  
**Fecha:** 20/04/2026 - 20/04/2026  
**Direccion:** CP SAN JUAN DE TUNAN  
**ID site:** LI3854  
**CRQ:** CRQ000000055215

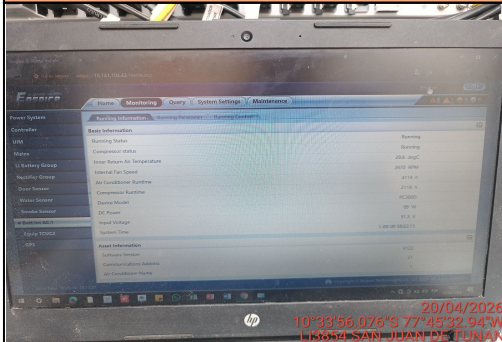
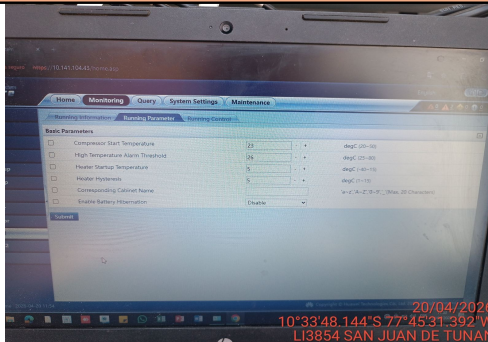
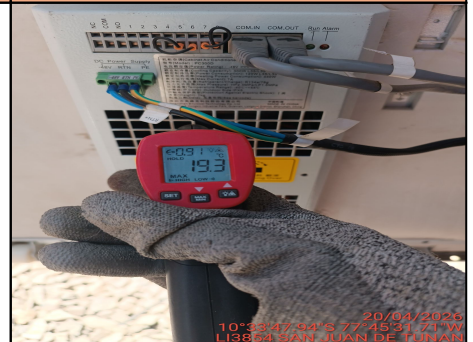
### VERIFICACION DE PARAMETROS DE OPERACION: TEMPERATURA [°C]

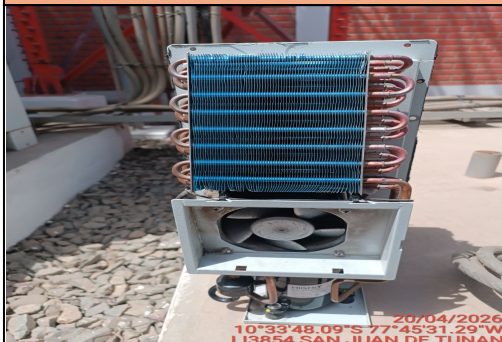
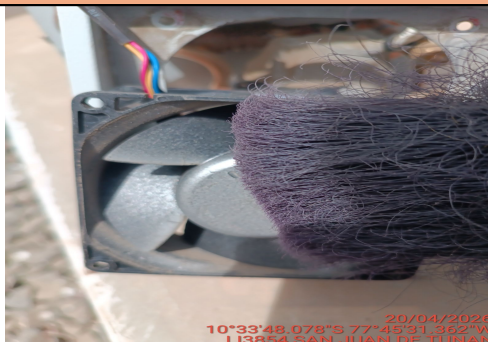
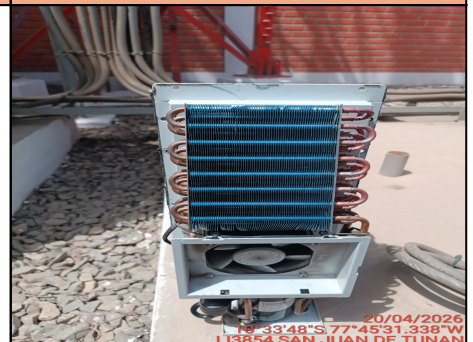
### LIMPIEZA DE MOTOR DEL CONDENSADOR

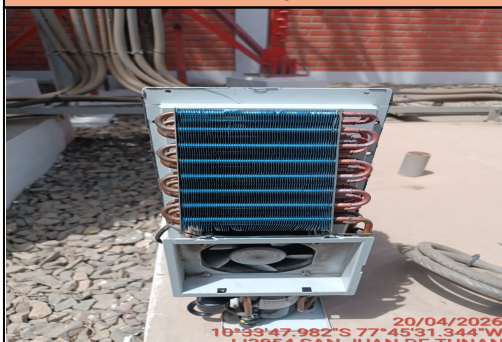
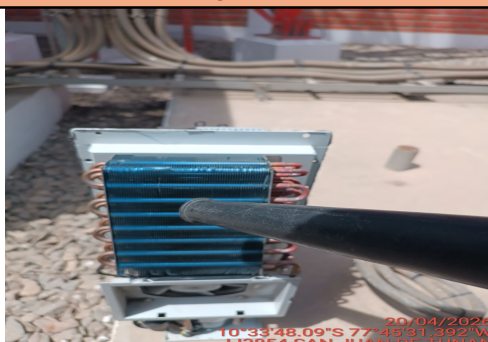
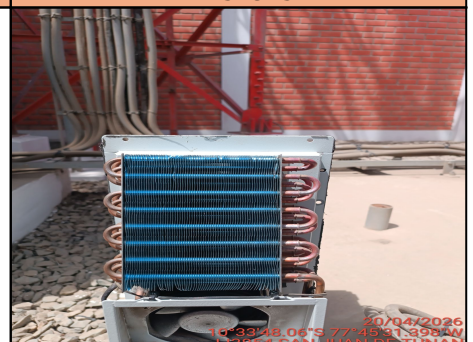
### LIMPIEZA DE SERPENTIN DEL CONDENSADOR

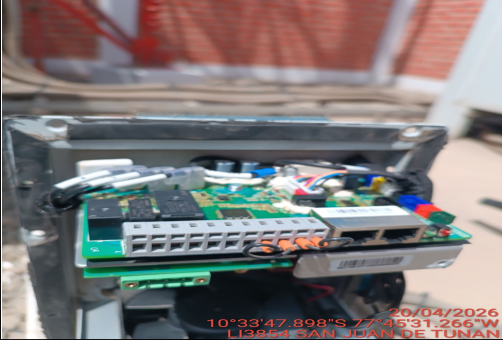
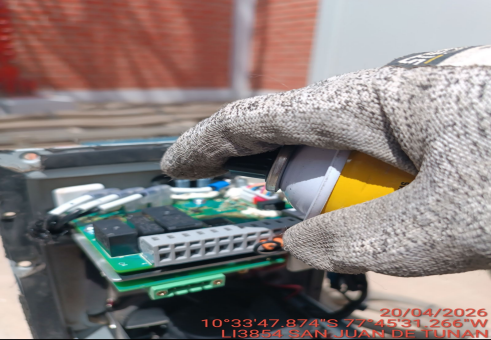
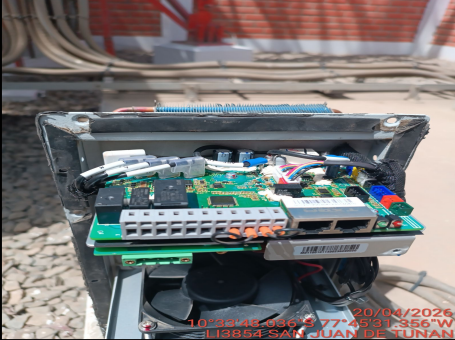
| REVISION DE TARJETAS DE CONTROL | | |

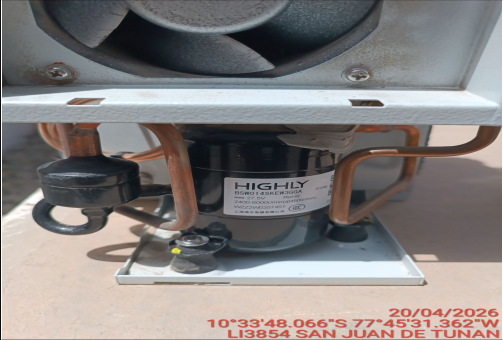
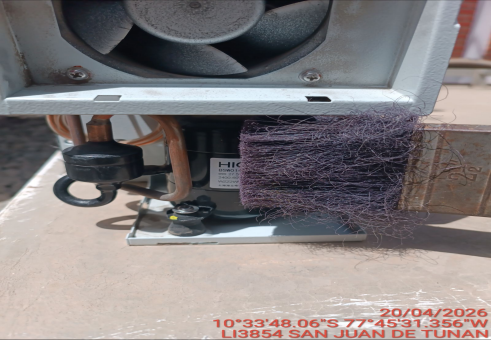
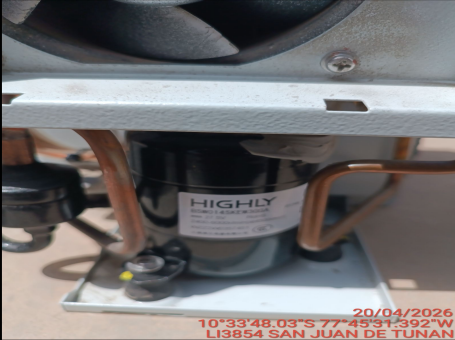
| REVISION DE TARJETAS DE CONTROL | | |
|---|---|---|
| REVISION DE COMPRESOR Y RESISTENCIA ELECTRICA | | |
