## REPORTE FOTOGRÁFICO - TORRES

**Nombre de la Estacion:** SAN\_JUAN\_DE\_TUNAN  
**Nombre de Localidad:** PARAMONGA  
**Fecha:** 20/04/2026 - 20/04/2026  
**Dirección:** CP SAN JUAN DE TUNAN  
**ID site:** LI3854  
**CRQ:** CRQ000000055215

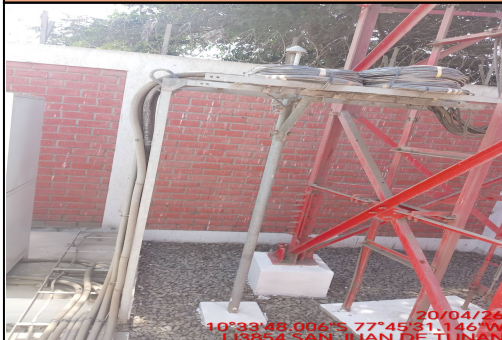
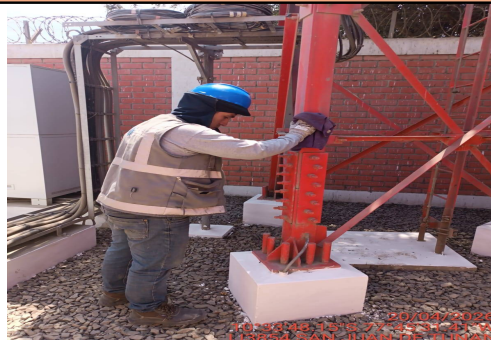
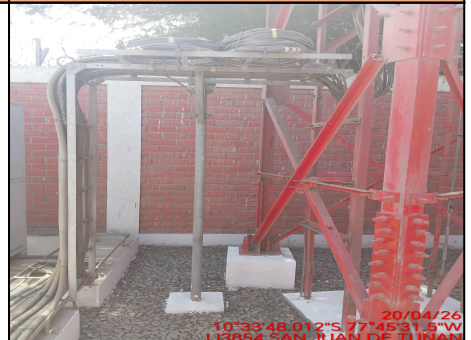
### PINTURA Y GALVANIZADO: VERIFICAR EL ESTADO DE LA PINTURA Y GALVANIZADO

| CHECKLIST - TORRES | | |
|---|---|---|
| Pintura | OK | Verificar visualmente el estado de pintado y realizar el resane de existir puntos con presencia de corrosión |

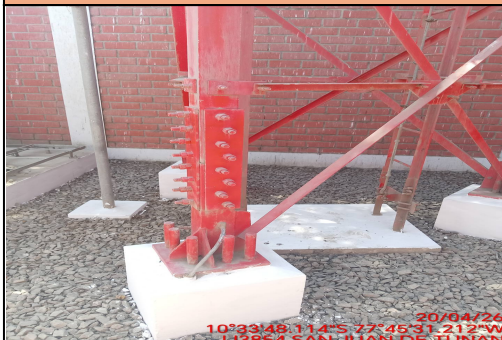
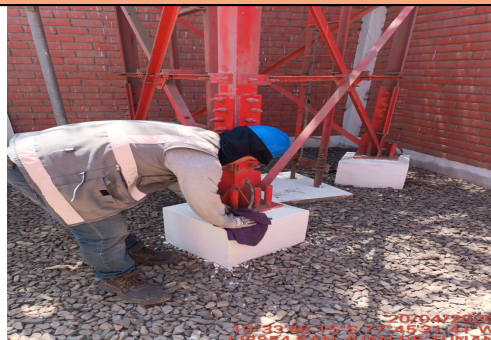
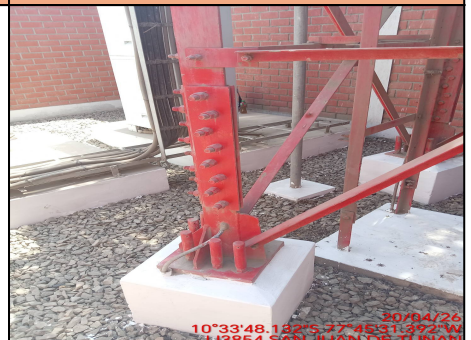
### BASES DEL CONCRETO: REVISION DEL ESTADO DE LAS BASES DEL CONCRETO

| CHECKLIST - TORRES | | |
|---|---|---|
| Bases | OK | Verificar las bases de la torre |

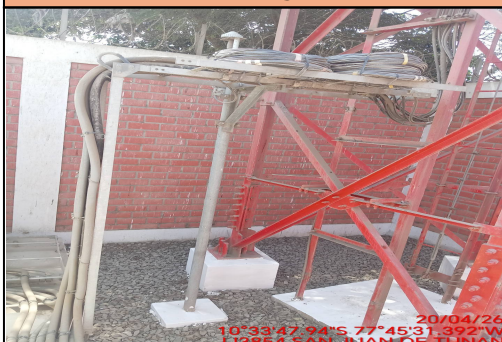
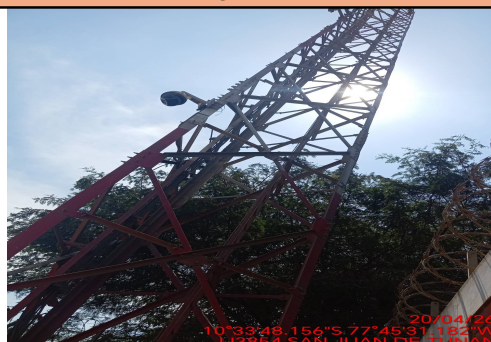
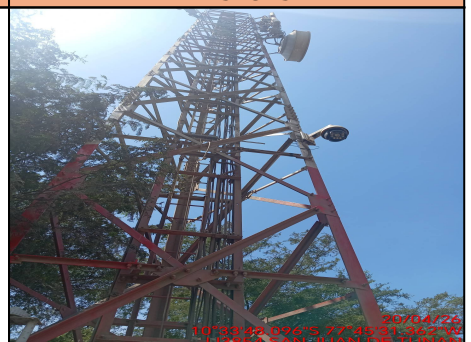
### PERFILES Y CUERPOS: REVISION DE LOS PERFILES, CUERPOS

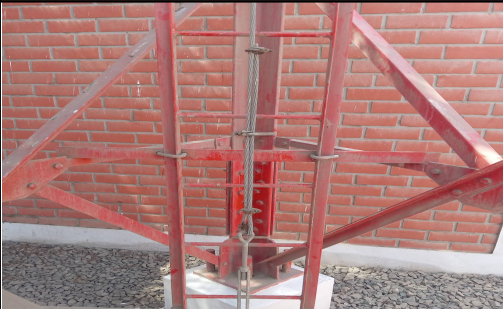
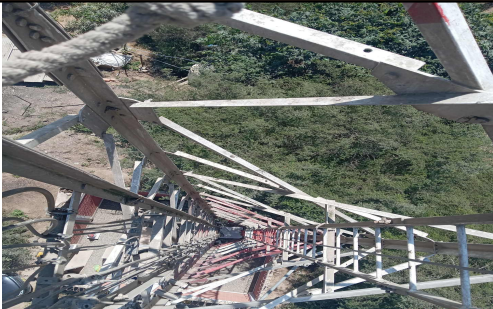
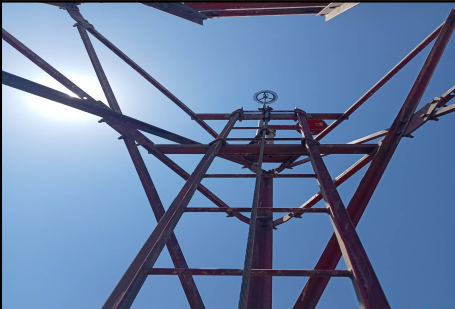
ESCALERILLA: REVISION DEL ESTADO DE LAS ESCALERILLAS

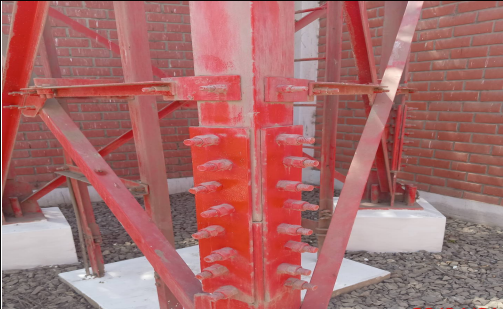
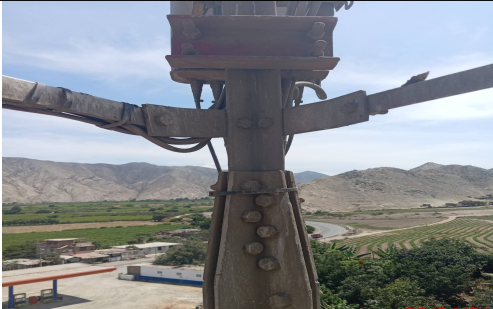
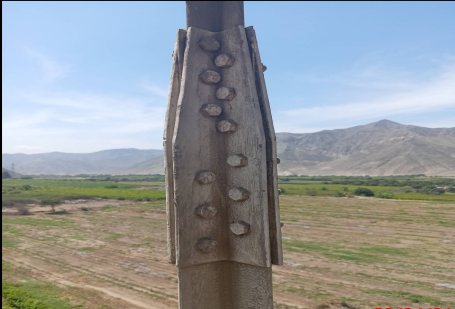
PERNOS Y TUERCAS: REVISION DEL ESTADO DE LOS PERNOS Y LAS TUERCAS

| CHECKLIST - TORRES | | |
|---|---|---|
| Pernos | OK | Realizar inspección visual y ajuste de pernos |

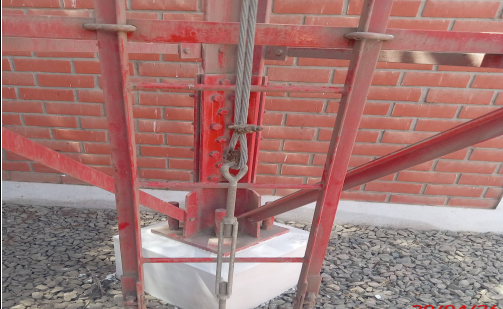
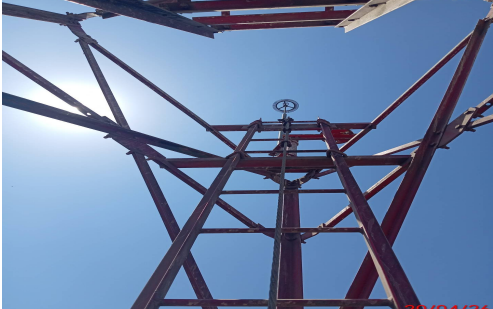
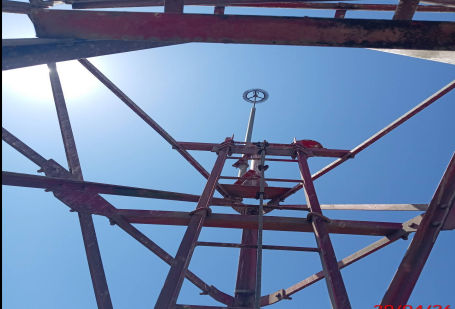
LINEA DE VIDA: REVISION DEL ESTADO DE LA LINEA DE VIDA

| CHECKLIST - TORRES | | |
|---|---|---|
| Línea de vida | OK | Verificar y ajustar la línea de vida |
