## REPORTE FOTOGRÁFICO - Observaciones Internas

**Nombre de la Estacion:** SANTIAGO\_DE\_ANCHUCAYA  
**Nombre de Localidad:** SANTIAGO DE ANCHUCAYA  
**Fecha:** 20/04/2026 - 20/04/2026  
**Direccion:** PREDIO RURAL CHAINGA - SECTOR PAMPA INGA - CP SANTIAGO DE ANCHUCAYA  
**ID site:** LI5240  
**CRQ:** CRQ000000055227

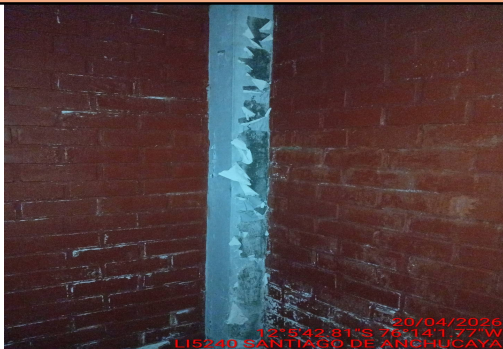
#### FOTO 1

### PAREDES Y COLUMNAS CON PROBLEMAS DE PINTURA

### MEDIA
