## REPORTE FOTOGRÁFICO - Sistema de Energia LBT

**Nombre de la Estacion:** SANTIAGO\_DE\_ANCHUCAYA  
**Nombre de Localidad:** SANTIAGO DE ANCHUCAYA  
**Fecha:** 20/04/2026 - 20/04/2026  
**Direccion:** PREDIO RURAL CHAINGA - SECTOR PAMPA INGA - CP SANTIAGO DE ANCHUCAYA  
**ID site:** LI5240  
**CRQ:** CRQ000000055227

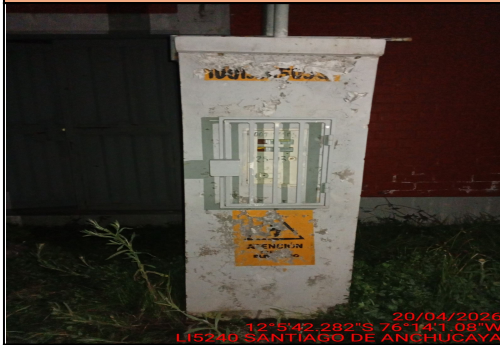
**ANTES**

### LIMPIEZA Y MEDICION DE AISLAMIENTO DE CONDUCTOR
