## REPORTE FOTOGRÁFICO - SUPERVISION

Nombre de la Estacion: SAN JUAN DE TUNAN  
Nombre de Localidad: PARAMONGA  
Fecha: 20/04/2026 - 20/04/2026  
Direccion: CP SAN JUAN DE TUNAN  
ID site: LI3854  
CRQ: CRQ000000055215

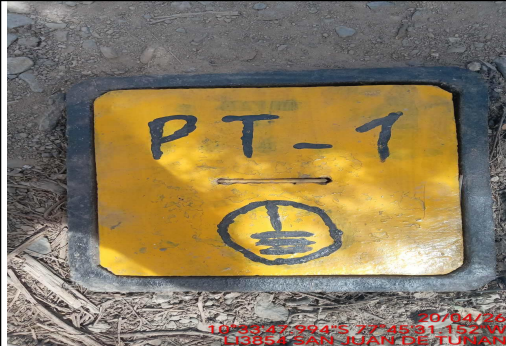
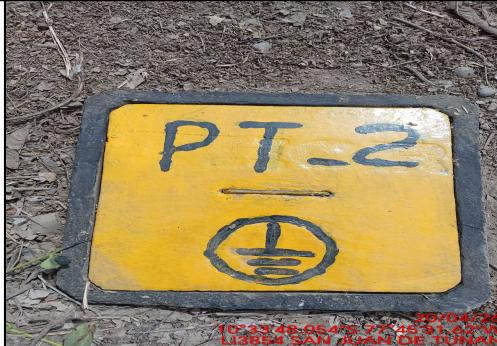
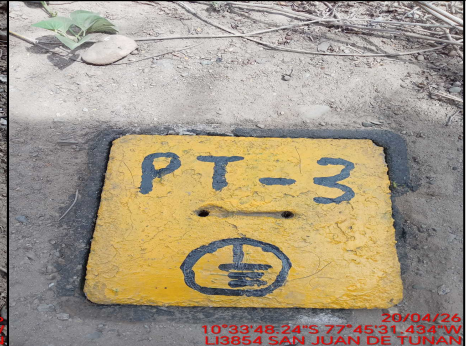
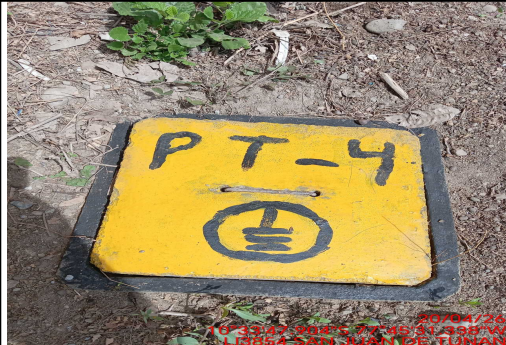
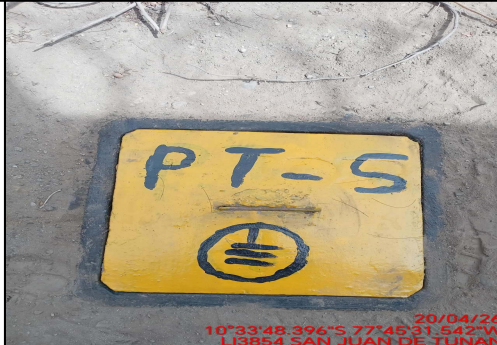
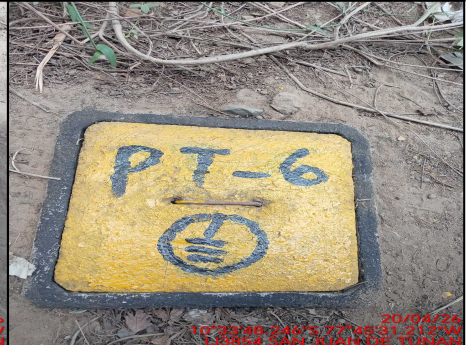
### TAPAS STAP: PINTADO DE TAPAS SEGUN PLANO SPAT

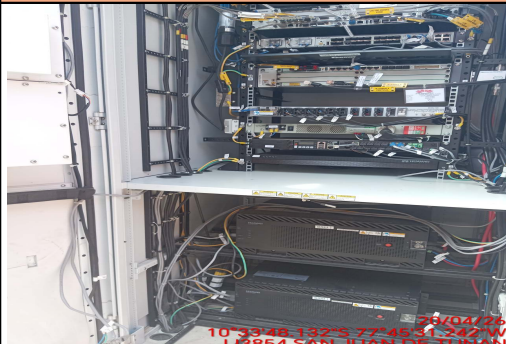
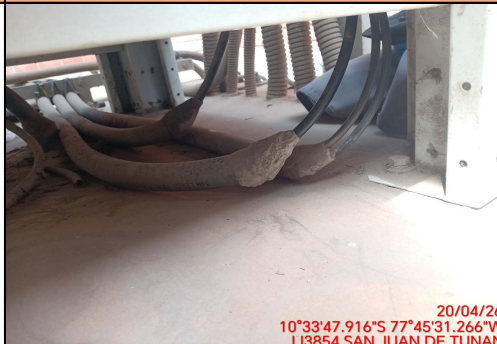
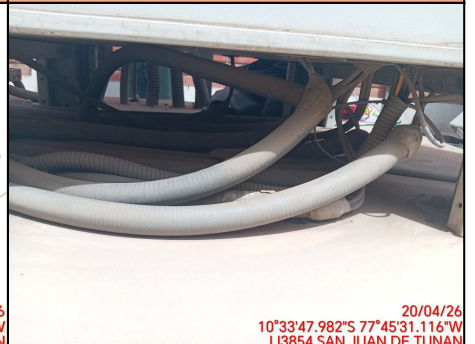
### LIMPIEZA GABINETE: LIMPIEZA DENTRO, PARTE POSTERIOR, PARTE BAJA Y ENTRE LOS GABINETES

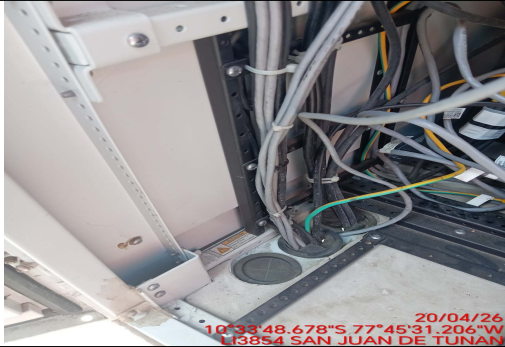
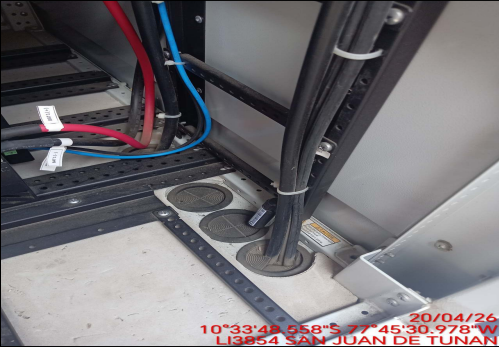
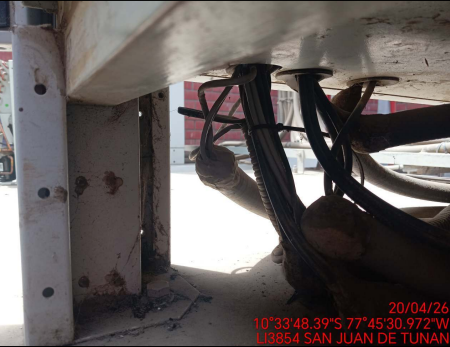
| SELLADO: SELLADO DE EQUIPOS Y DUCTOS POR DONDE INGRESAN LOS CABLES AL GABINETE (CON SIKAFLEX) | | |

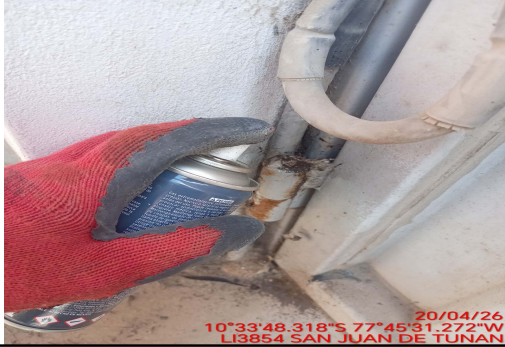
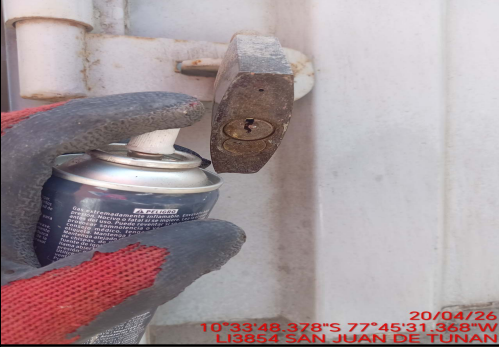
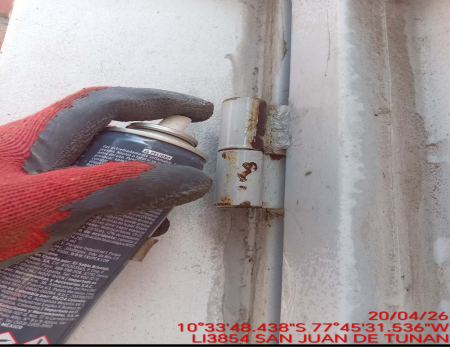
| SELLADO: SELLADO DE EQUIPOS Y DUCTOS POR DONDE INGRESAN LOS CABLES AL GABINETE (CON SIKAFLEX) | | |
|---|---|---|
| ACEITADO: ACEITADO DE PUERTAS Y CANDADOS | | |

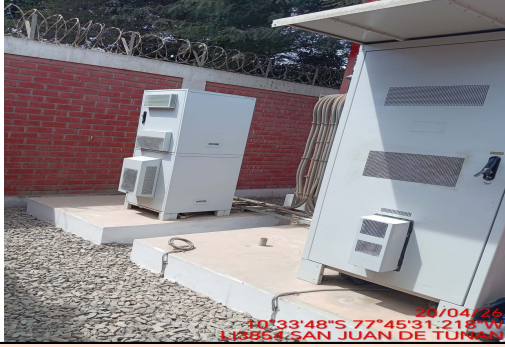
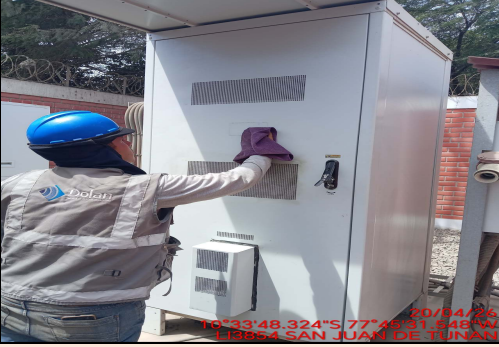
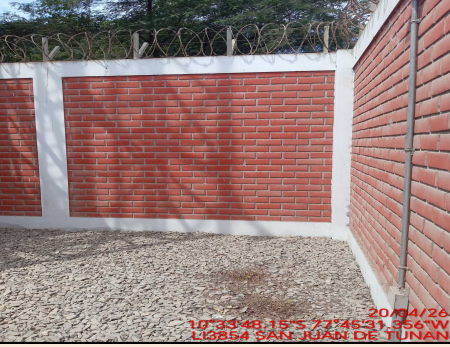
| SELLADO: SELLADO DE EQUIPOS Y DUCTOS POR DONDE INGRESAN LOS CABLES AL GABINETE (CON SIKAFLEX) | | |
|---|---|---|
| LIMPIEZA INTERIOR: LIMPIEZA INTERIOR DEL SITE / DESMALEZADO | | |

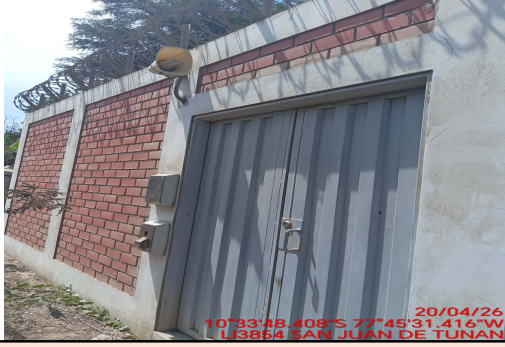
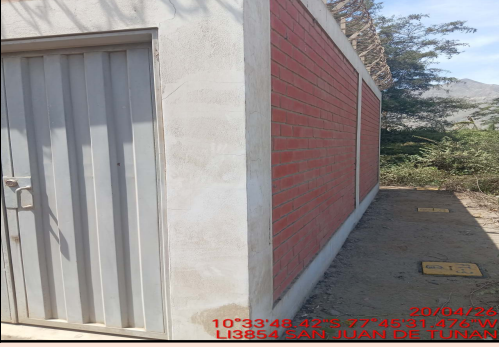
| SELLADO: SELLADO DE EQUIPOS Y DUCTOS POR DONDE INGRESAN LOS CABLES AL GABINETE (CON SIKAFLEX) | | |
|---|---|---|
| LIMPIEZA EXTERIOR: LIMPIEZA EXTERIOR DEL SITE / DESMALEZADO | | |

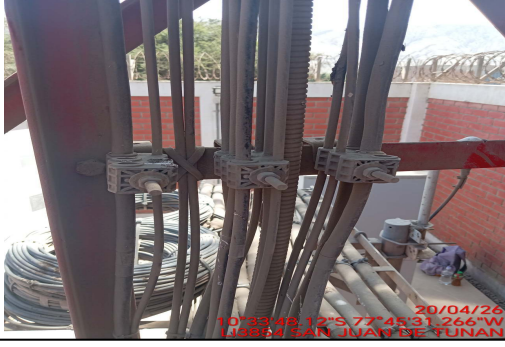
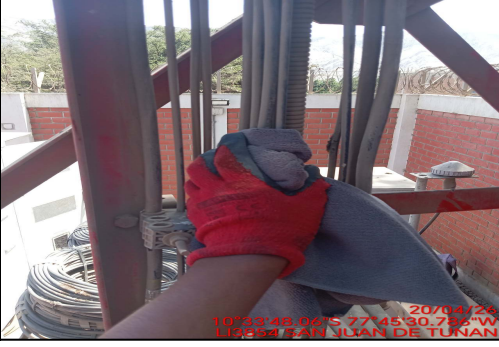
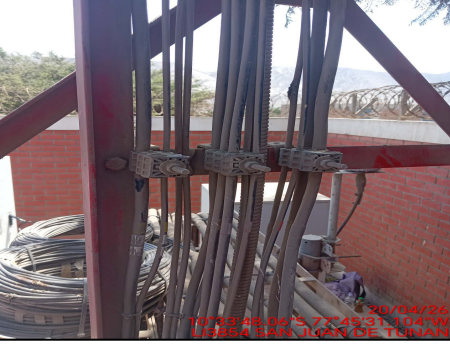
| SELLADO: SELLADO DE EQUIPOS Y DUCTOS POR DONDE INGRESAN LOS CABLES AL GABINETE (CON SIKAFLEX) | | |
|---|---|---|
| CLAMPS: REVISION DE CLAMPS EN CABLES IF, FO Y ENERGIZADO DE RRU's | | |

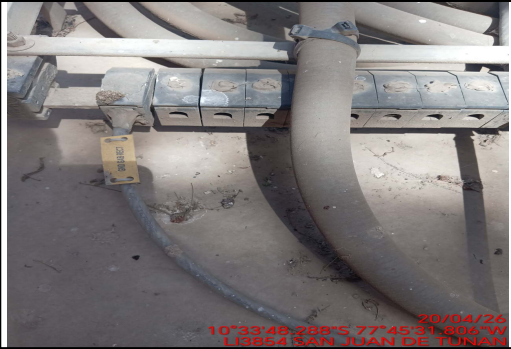
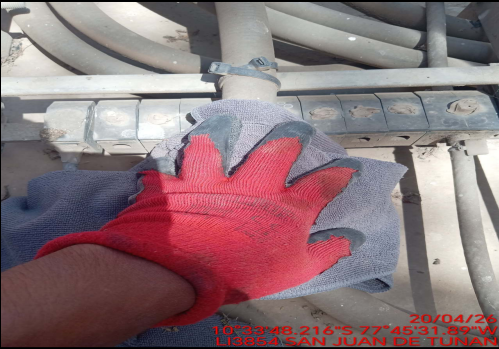
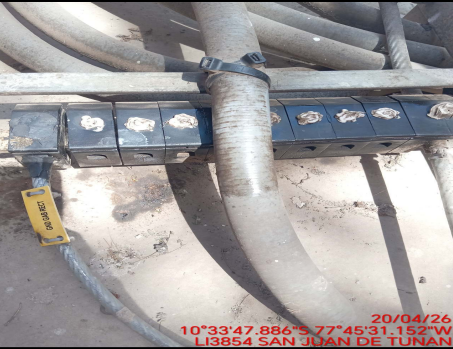
GROUNDING KIT: REVISION DE ATERRAMIENTO DE CABLES IF, FO Y ENERGIZADO DE RRU's

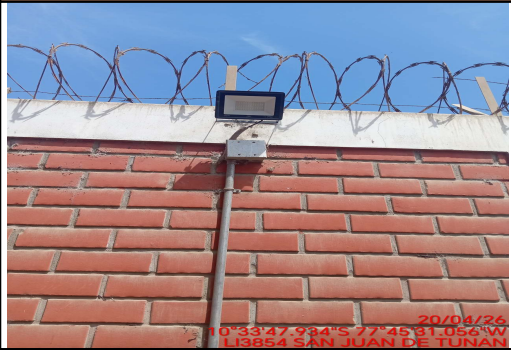
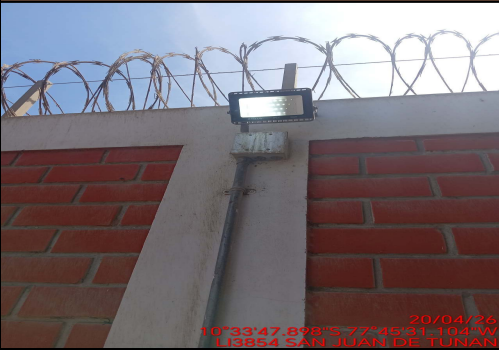
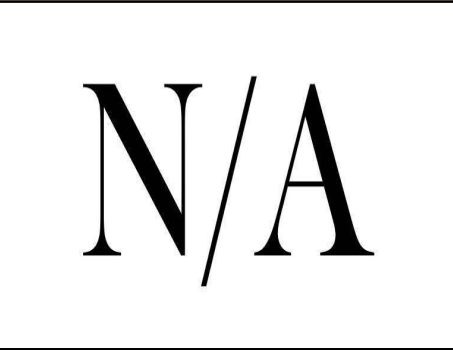
REVISION DEL ESTADO DE LUMINARIA DE EMERGENCIA (LUMINARIA ENCENDIDA Y APAGADA)

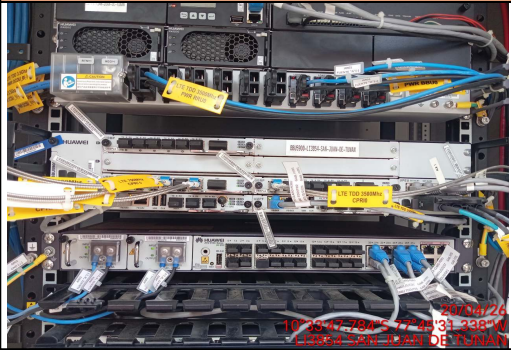
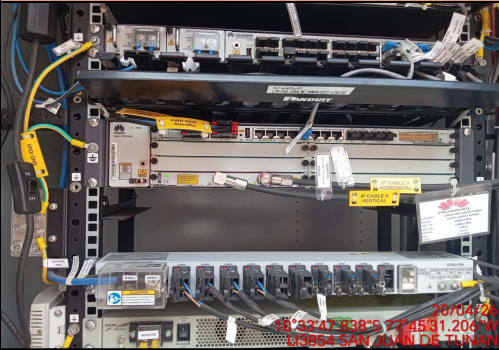
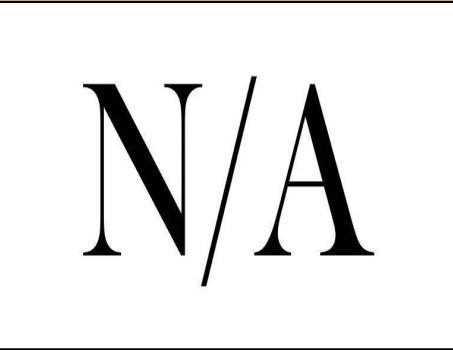
ETIQUETADO DE DATOS, POWER, TIERRA DE IDU Y TIERRA DE BBU CORRECTAMENTE ETIQUETADOS

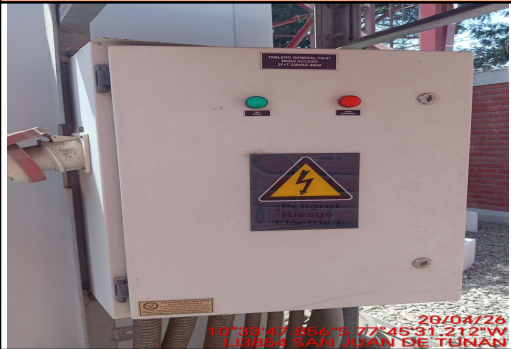
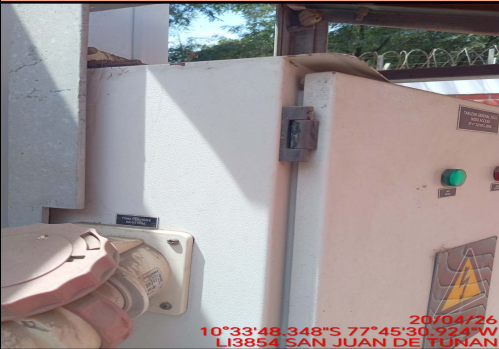
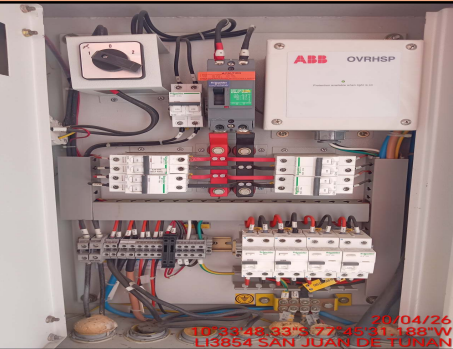
TABLERO PRONATEL: REVISION DEL ESTADO FISICO DE TABLERO (CORROSION / OXIDO)

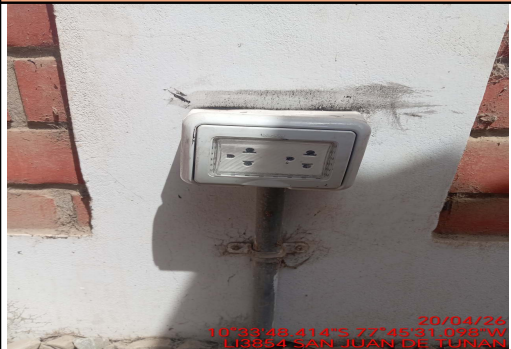
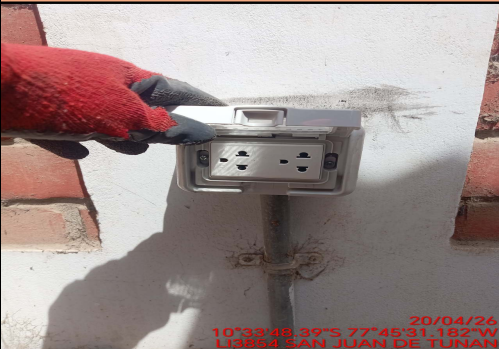
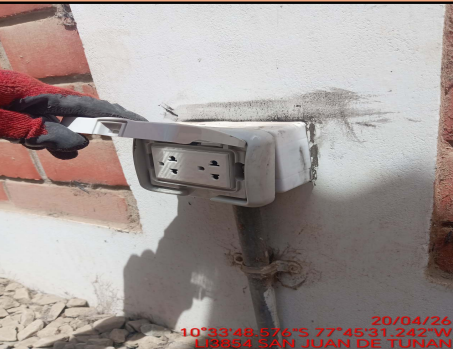
TOMACORRIENTES: REVISION DEL ESTADO FISICO DE TOMACORRIENTES

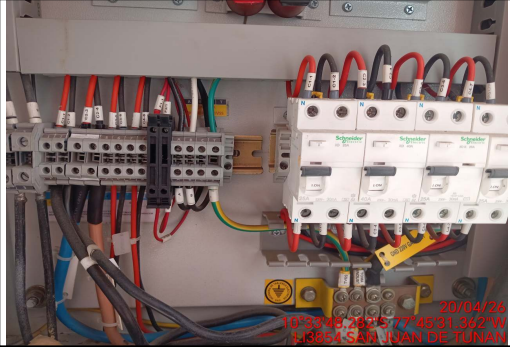
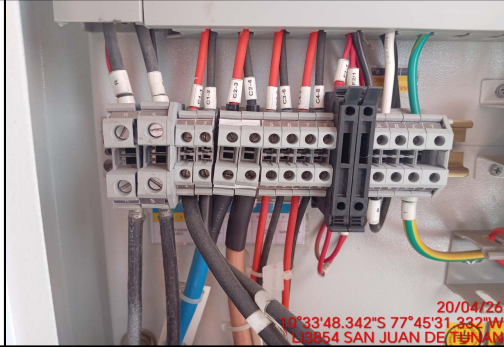
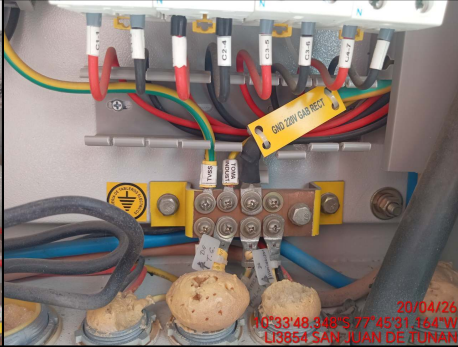
**BORNERAS: DETECCION DE TERMINALES DE CABLES EN TABLERO GENERAL SIN BORNERA**

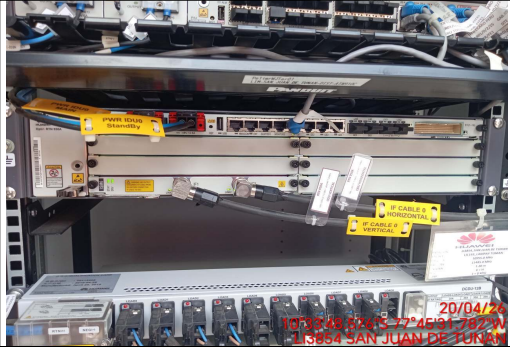
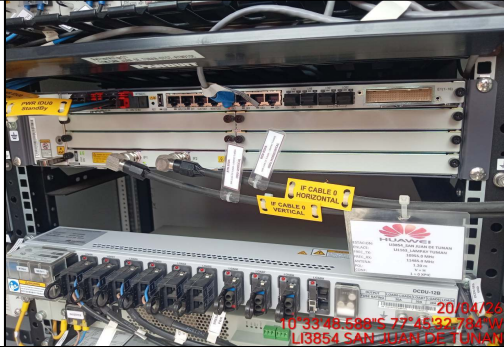
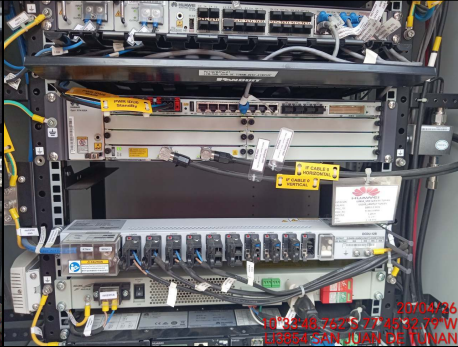
**CONECTORES: DETECCION DE CONECTORES FI EN IDU SIN PROTECCION DE MANGA TERMOCONTRAIBLE**
