# REPORTE FOTOGRÁFICO - Sistema Rectificador, Cargador y Banco de Baterías

**Nombre de la Estación:** AMIRALLA  
**Nombre de Localidad:** VEGUETA  
**Fecha:** 18/04/2026 - 18/04/2026  
**Dirección:** CENTRO POBLADO AMIRALLA  
**ID site:** LI5730  
**CRQ:** CRQ000000055026

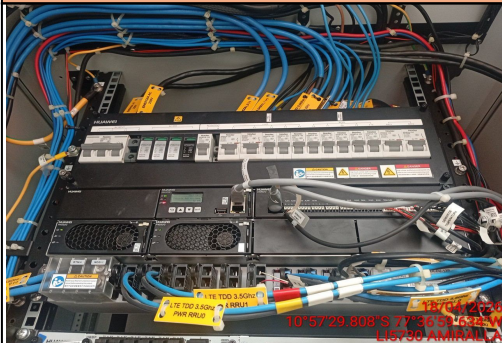
### ANTES

## VERIFICACIÓN DE PARÁMETRO DE OPERACIÓN : VOLTAJE(V)

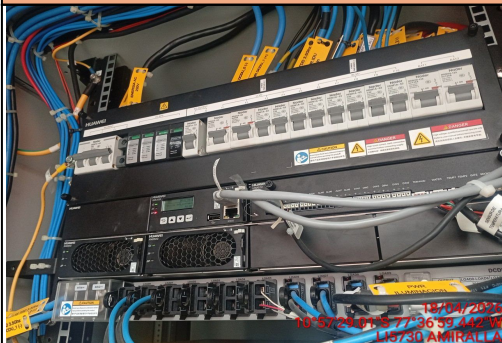
### ANTES

## LIMPIEZA TÉCNICA DE COMPONENTES

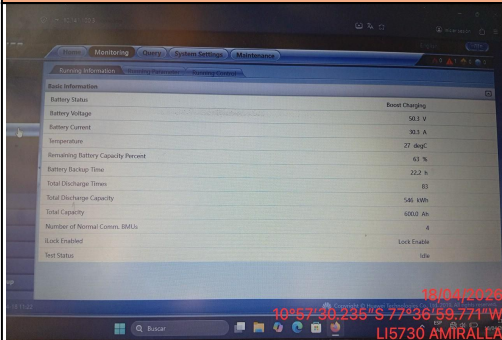
### ANTES

## PRUEBA DE ALARMAS DE BATERIAS
