## REPORTE FOTOGRÁFICO - TORRES

Nombre de la Estación: HUAYTO  
Nombre de Localidad: PATIVILCA  
Fecha: 21/04/2026 - 21/04/2026  
Dirección: CP HUAYTO  
ID site: LI3901  
CRQ: CRQ000000055782

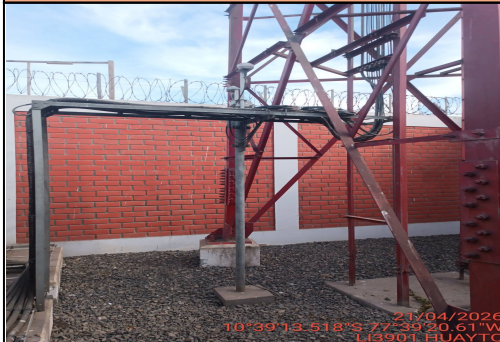
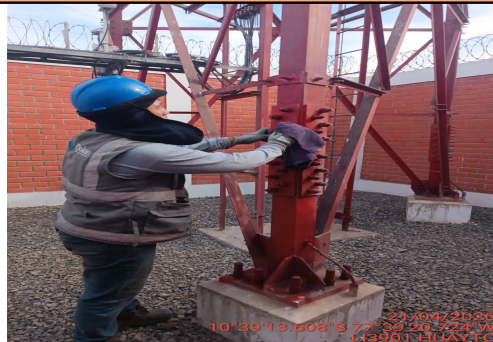
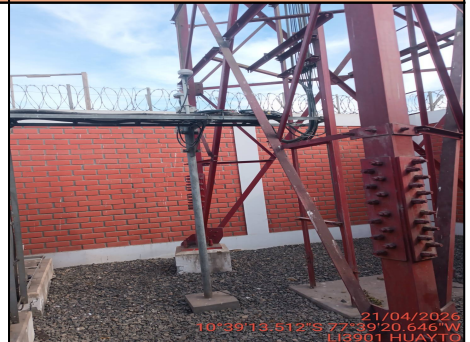
### PINTURA Y GALVANIZADO: VERIFICAR EL ESTADO DE LA PINTURA Y GALVANIZADO

| CHECKLIST - TORRES | | |
|---|---|---|
| Pintura | OK | Verificar visualmente el estado de pintado y realizar el resane de existir puntos con presencia de corrosión |

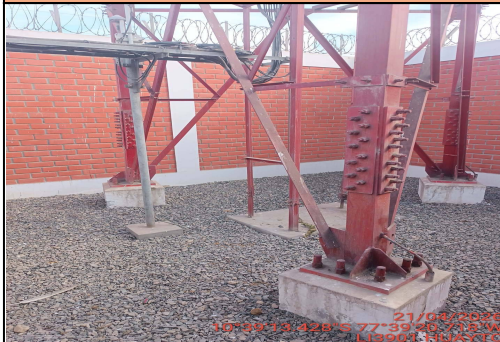
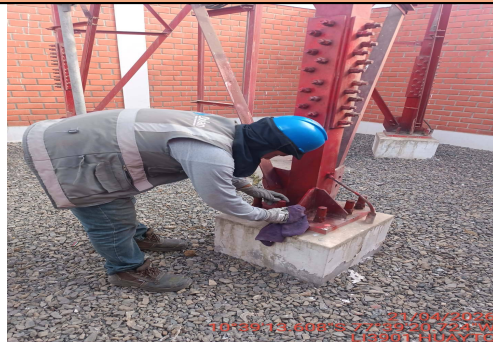
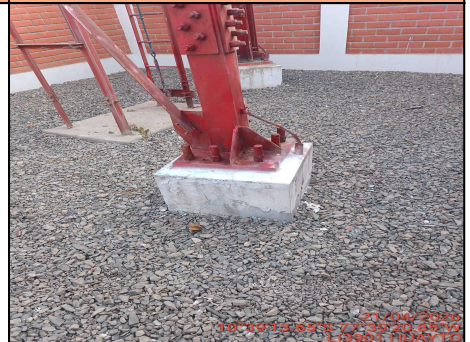
### BASES DEL CONCRETO: REVISION DEL ESTADO DE LAS BASES DEL CONCRETO

| CHECKLIST - TORRES | | |
|---|---|---|
| Bases | OK | Verificar las bases de la torre |

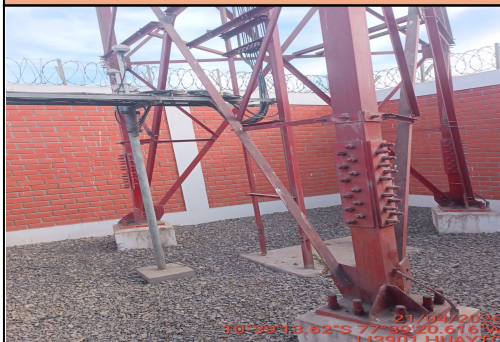
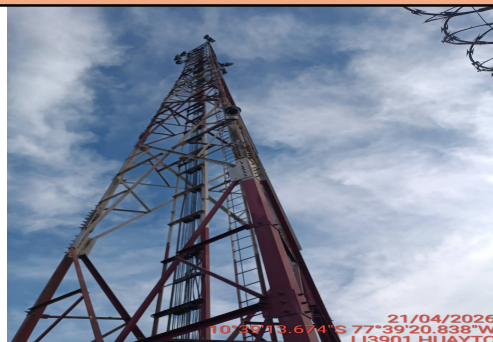
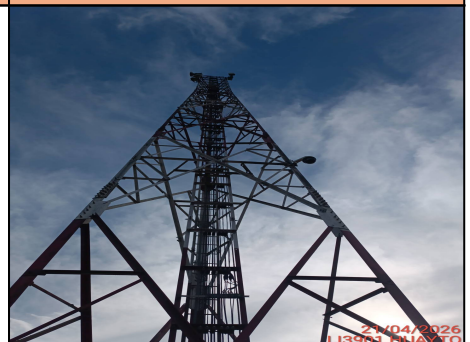
### PERFILES Y CUERPOS: REVISION DE LOS PERFILES, CUERPOS

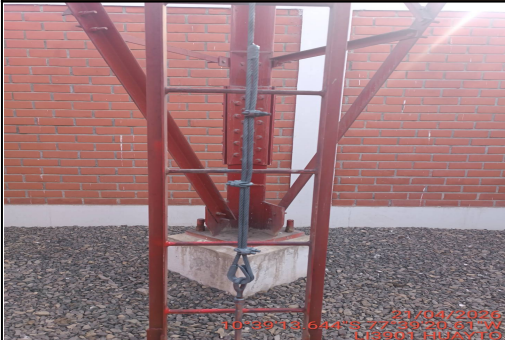
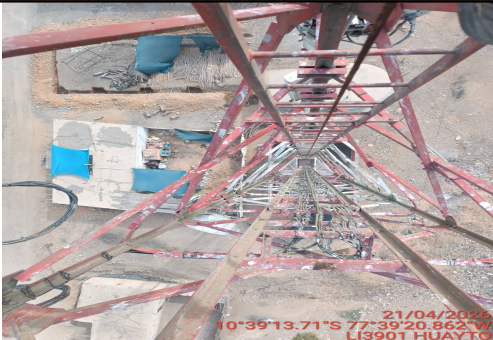
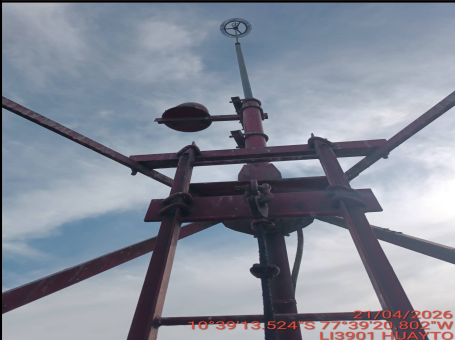
## ESCALERILLA: REVISION DEL ESTADO DE LAS ESCALERILLAS

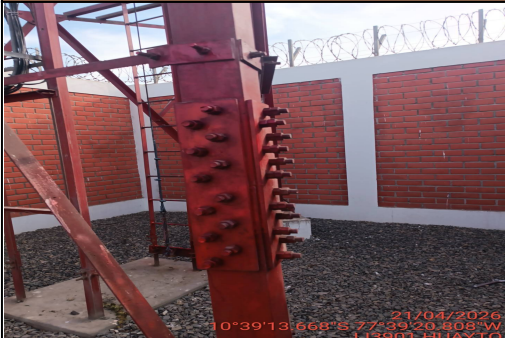
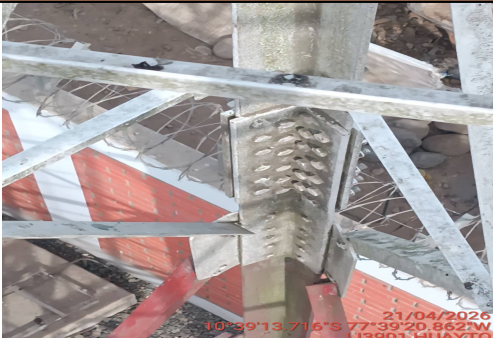
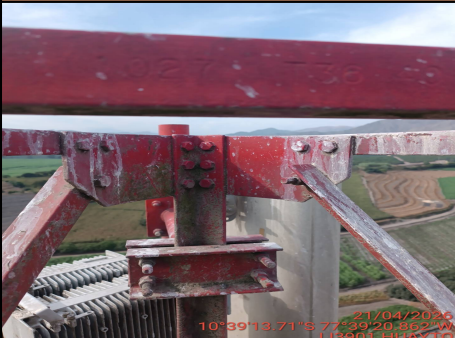
## PERNOS Y TUERCAS: REVISION DEL ESTADO DE LOS PERNOS Y LAS TUERCAS

| CHECKLIST - TORRES | | |
|---|---|---|
| Pernos | OK | Realizar inspección visual y ajuste de pernos |

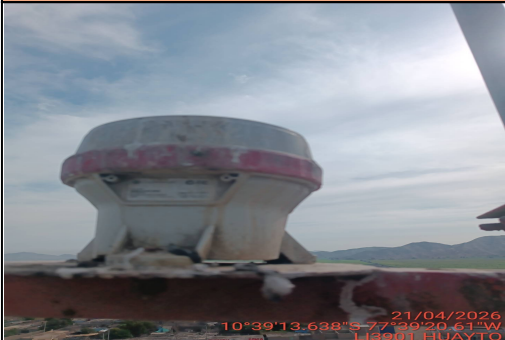
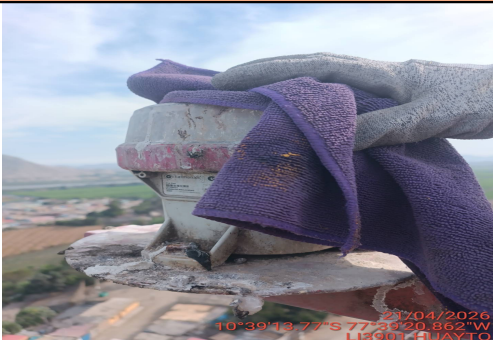
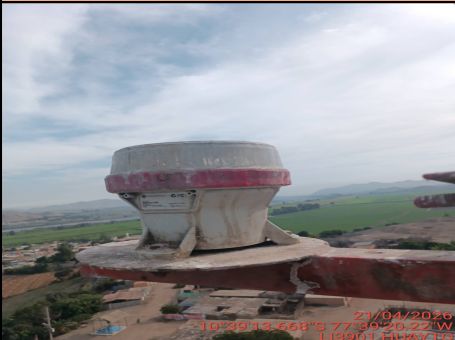
## FANALES: REVISION DEL ESTADO DE LOS FANALES

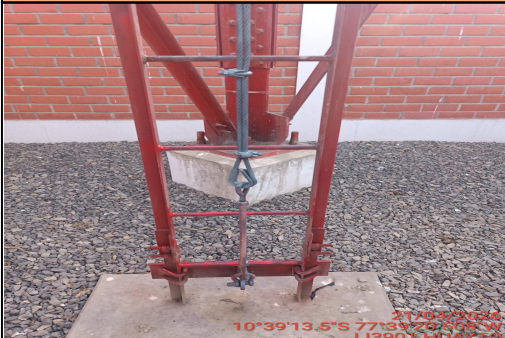
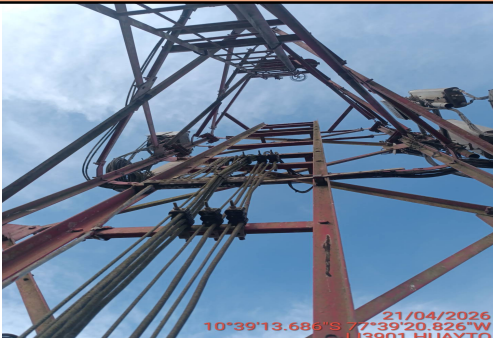
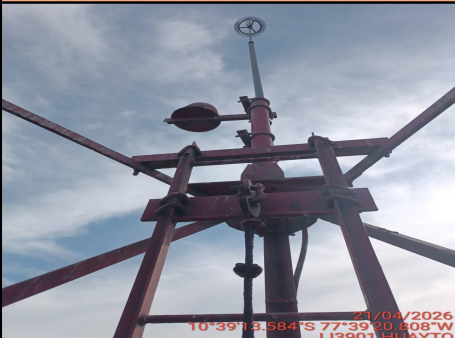
## LINEA DE VIDA: REVISION DEL ESTADO DE LA LINEA DE VIDA

| CHECKLIST - TORRES | | |
|---|---|---|
| Línea de vida | OK | Verificar y ajustar la línea de vida |
