# REPORTE FOTOGRÁFICO - Sistema Rectificador, Cargador y Banco de Baterías

Nombre de la Estacion: HUAYTO  
Nombre de Localidad: PATIVILCA  
Fecha: 21/04/2026 - 21/04/2026  
Direccion: CP HUAYTO  
ID site: LI3901  
CRQ: CRQ000000055782

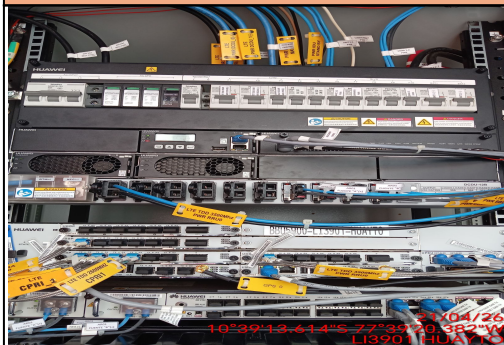
### ANTES

## VERIFICACION DE PARÁMETRO DE OPERACIÓN : VOLTAJE(V)

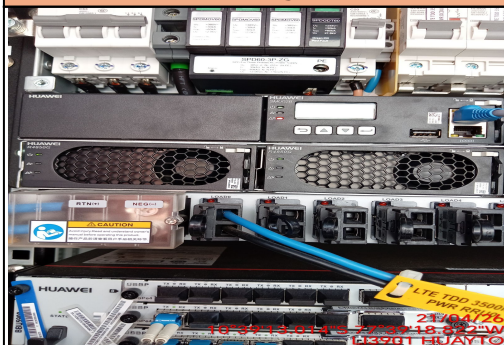
### ANTES

## LIMPIEZA TÉCNICA DE COMPONENTES

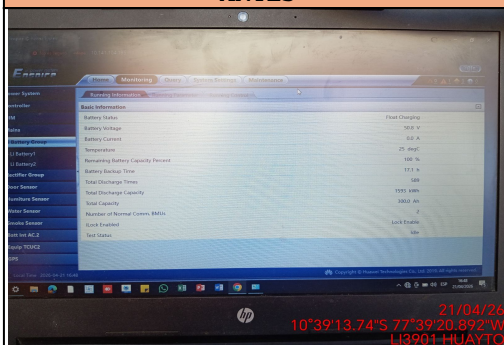
### ANTES

## PRUEBA DE ALARMAS DE BATERIAS
