## REPORTE FOTOGRÁFICO - SUPERVISION

Nombre de la Estacion: HUAYTO  
Nombre de Localidad: PATIVILCA  
Fecha: 21/04/2026 - 21/04/2026  
Direccion: CP HUAYTO  
ID site: LI3901  
CRQ: CRQ000000055782

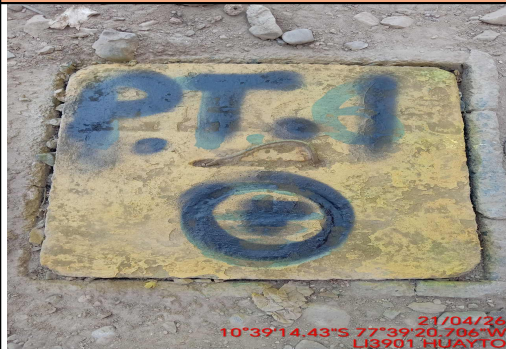
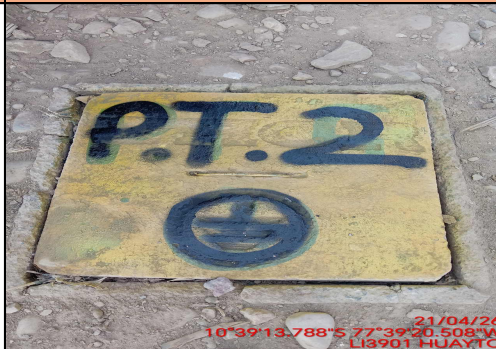
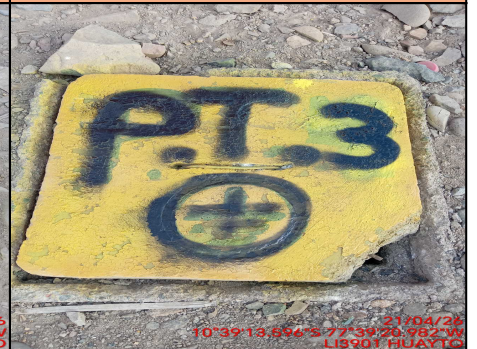
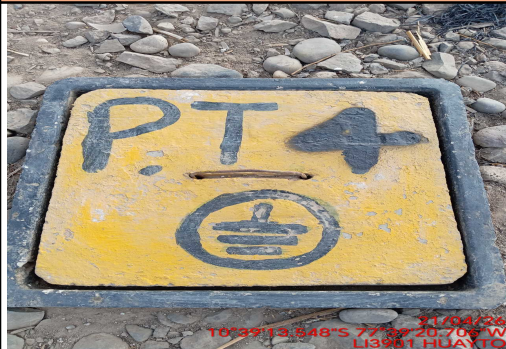
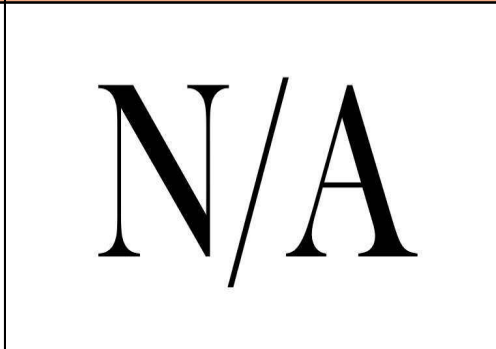
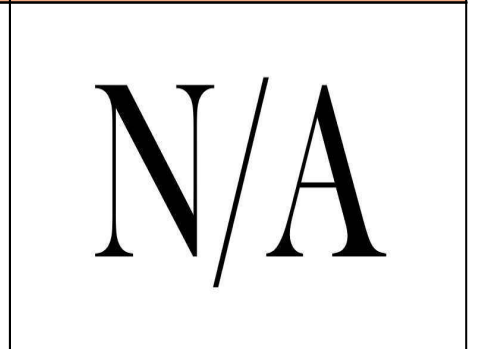
### TAPAS STAP: PINTADO DE TAPAS SEGUN PLANO SPAT

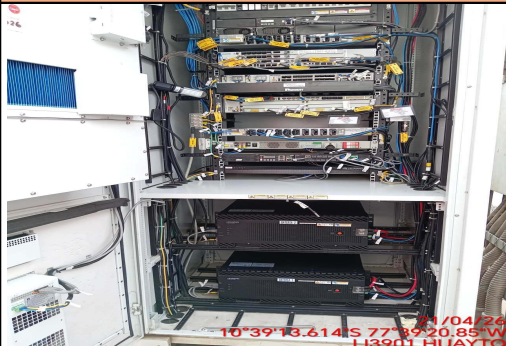
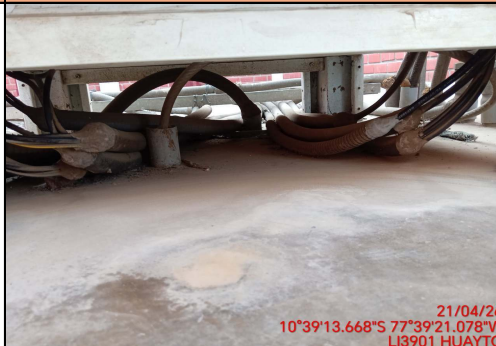
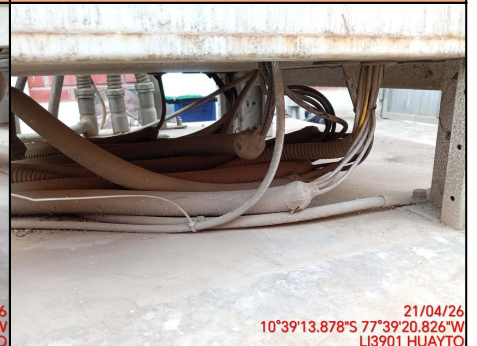
### LIMPIEZA GABINETE: LIMPIEZA DENTRO, PARTE POSTERIOR, PARTE BAJA Y ENTRE LOS GABINETES

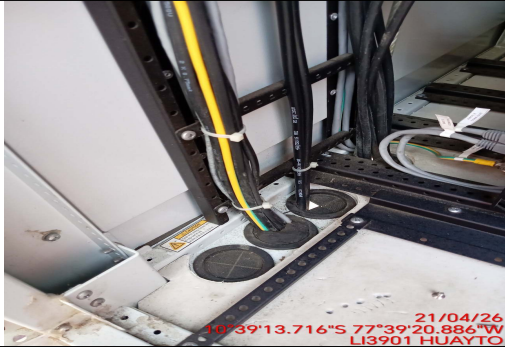
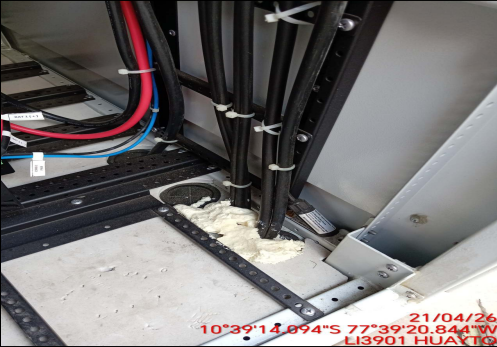
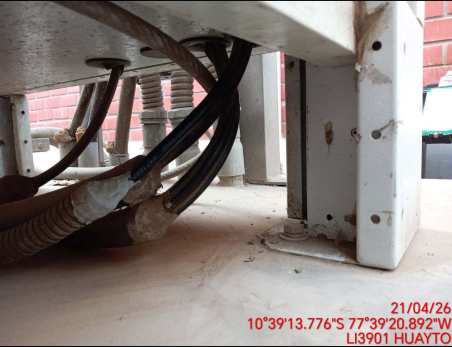
| SELLADO: SELLADO DE EQUIPOS Y DUCTOS POR DONDE INGRESAN LOS CABLES AL GABINETE (CON SIKAFLEX) | | |

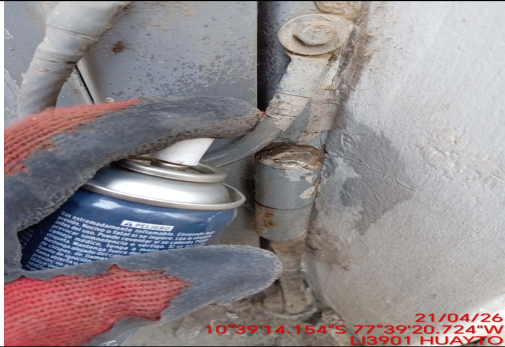
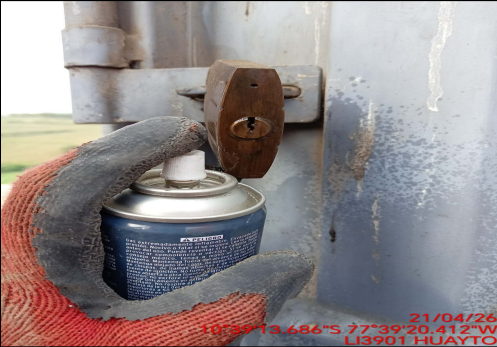
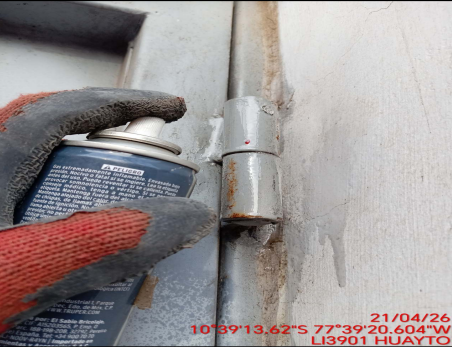
| SELLADO: SELLADO DE EQUIPOS Y DUCTOS POR DONDE INGRESAN LOS CABLES AL GABINETE (CON SIKAFLEX) | | |
|---|---|---|
| ACEITADO: ACEITADO DE PUERTAS Y CANDADOS | | |

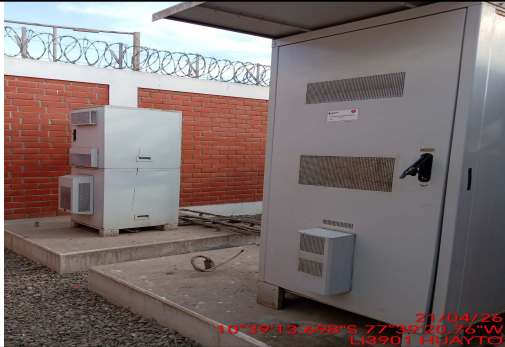
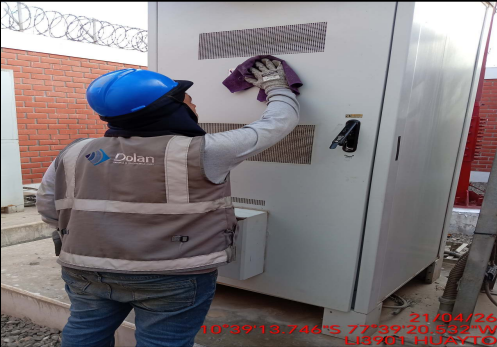
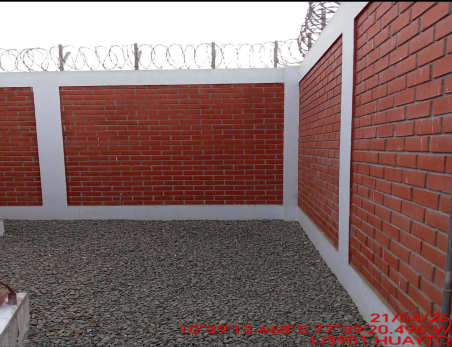
| SELLADO: SELLADO DE EQUIPOS Y DUCTOS POR DONDE INGRESAN LOS CABLES AL GABINETE (CON SIKAFLEX) | | |
|---|---|---|
| LIMPIEZA INTERIOR: LIMPIEZA INTERIOR DEL SITE / DESMALEZADO | | |

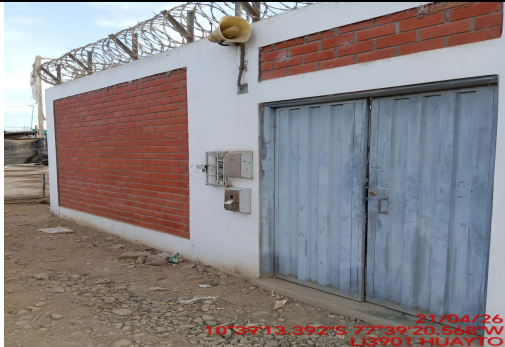
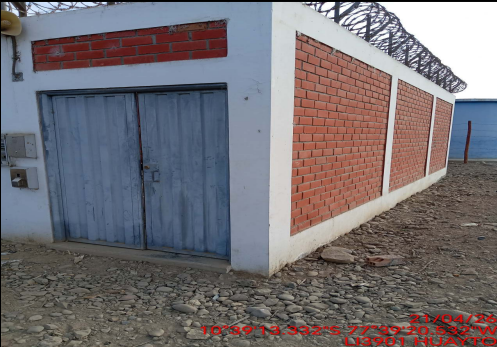
| SELLADO: SELLADO DE EQUIPOS Y DUCTOS POR DONDE INGRESAN LOS CABLES AL GABINETE (CON SIKAFLEX) | | |
|---|---|---|
| LIMPIEZA EXTERIOR: LIMPIEZA EXTERIOR DEL SITE / DESMALEZADO | | |

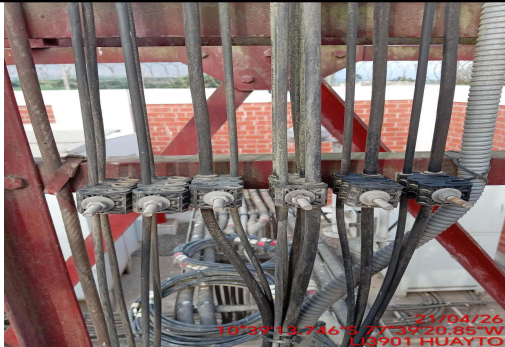
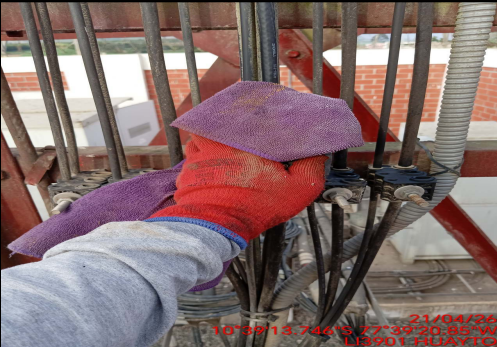
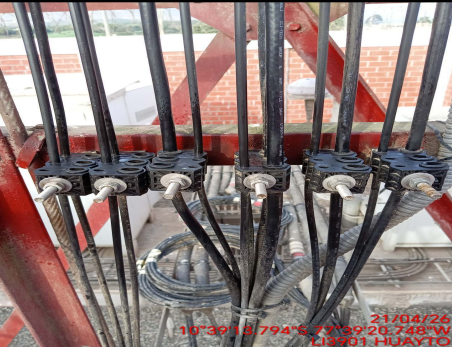
| SELLADO: SELLADO DE EQUIPOS Y DUCTOS POR DONDE INGRESAN LOS CABLES AL GABINETE (CON SIKAFLEX) | | |
|---|---|---|
| CLAMPS: REVISION DE CLAMPS EN CABLES IF, FO Y ENERGIZADO DE RRU's | | |

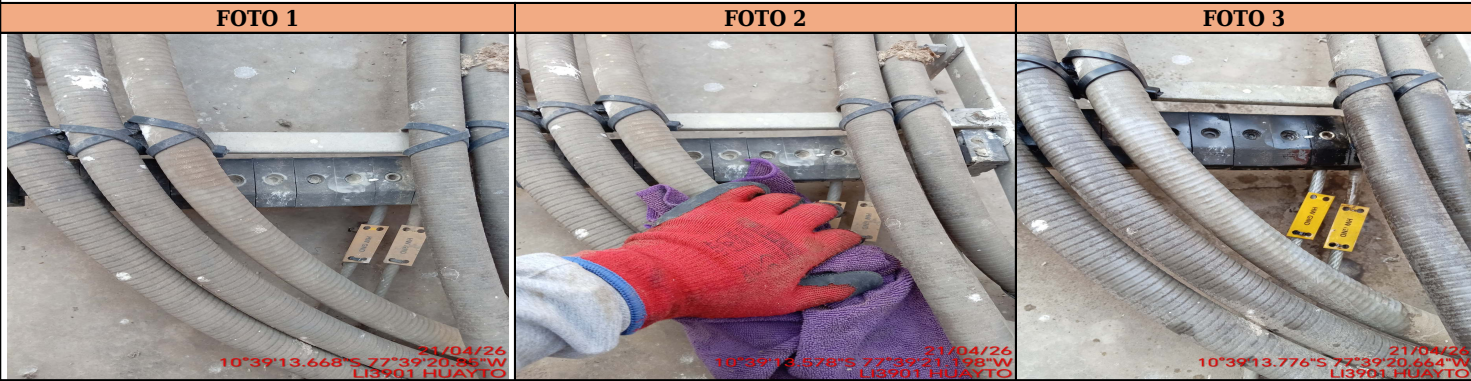
GROUNDING KIT: REVISION DE ATERRAMIENTO DE CABLES IF, FO Y ENERGIZADO DE RRU's

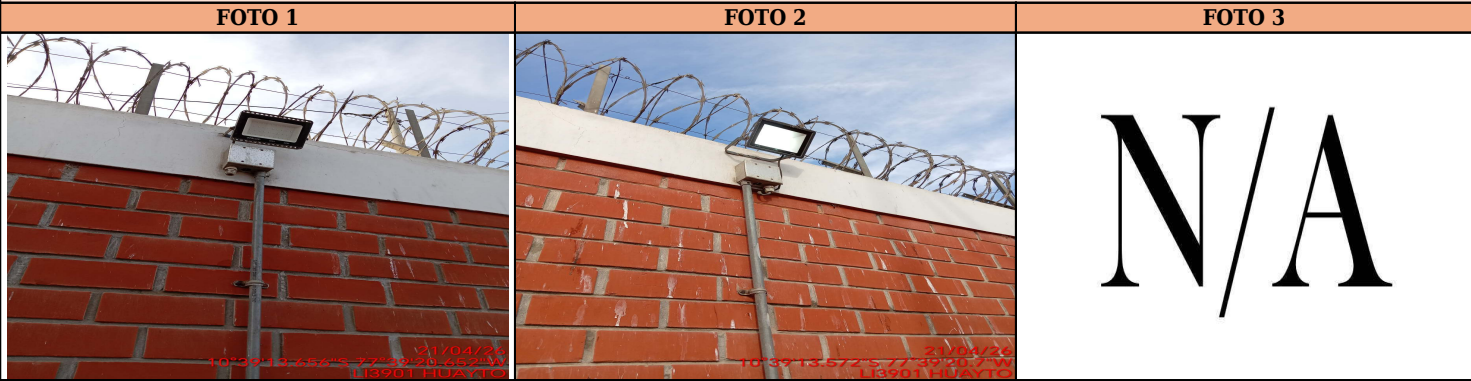
REVISION DEL ESTADO DE LUMINARIA DE EMERGENCIA (LUMINARIA ENCENDIDA Y APAGADA)

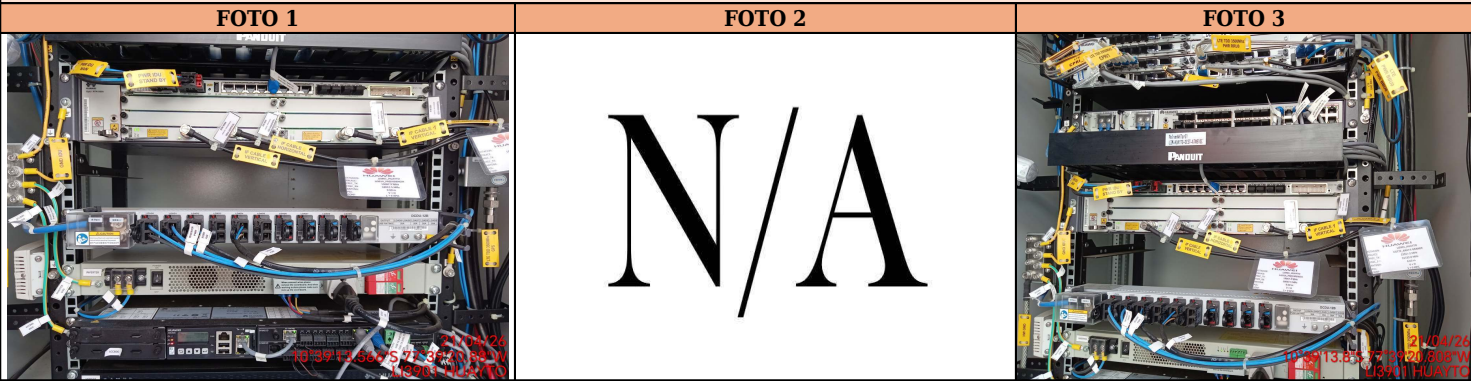
ETIQUETADO DE DATOS, POWER, TIERRA DE IDU Y TIERRA DE BBU CORRECTAMENTE ETIQUETADOS

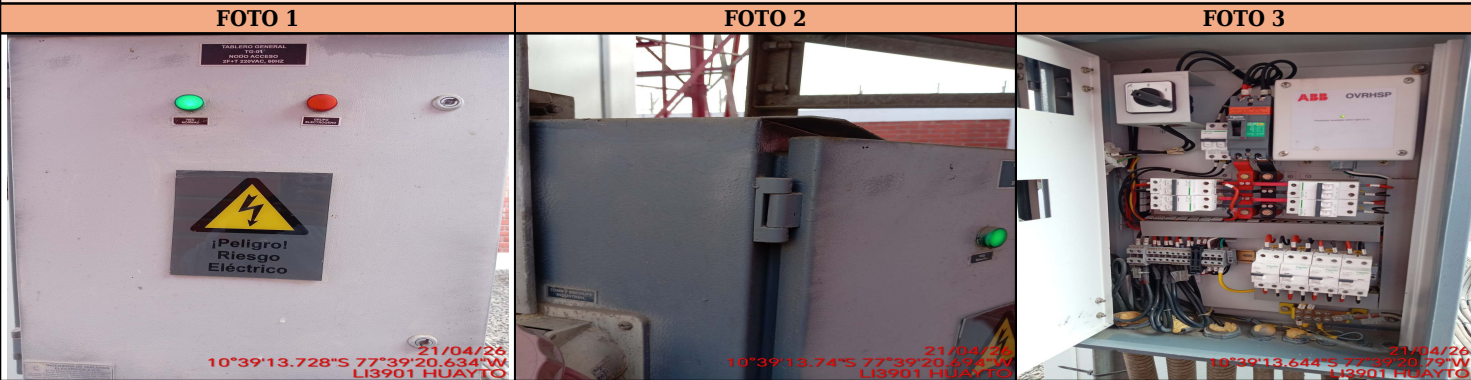
TABLERO PRONATEL: REVISION DEL ESTADO FISICO DE TABLERO (CORROSION / OXIDO)

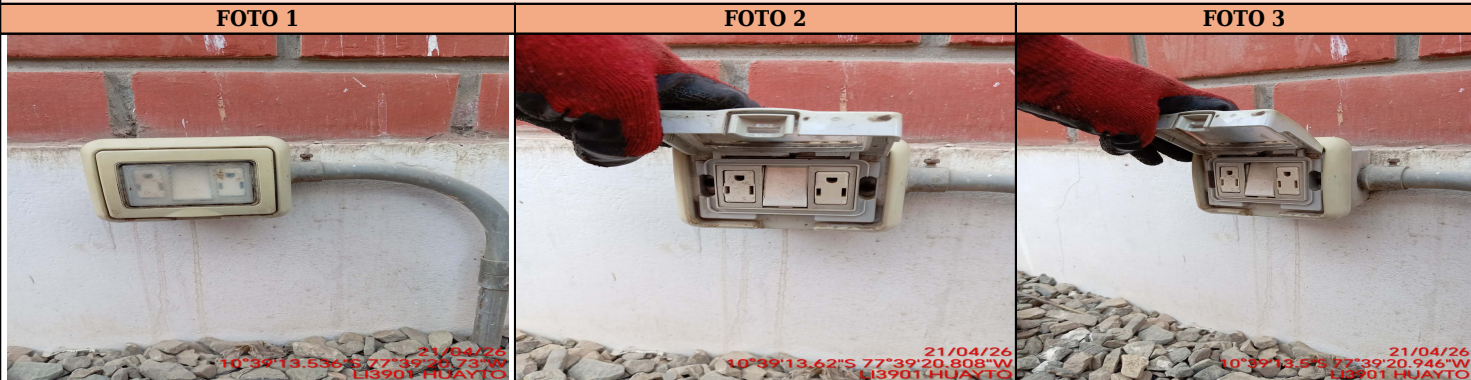
TOMACORRIENTES: REVISION DEL ESTADO FISICO DE TOMACORRIENTES

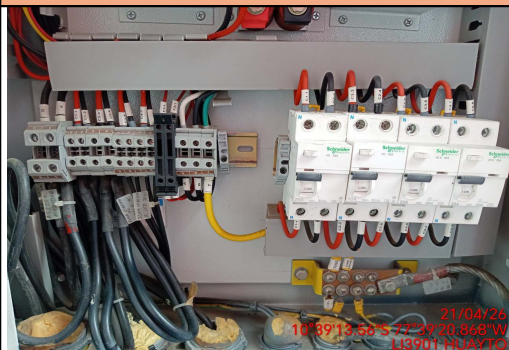
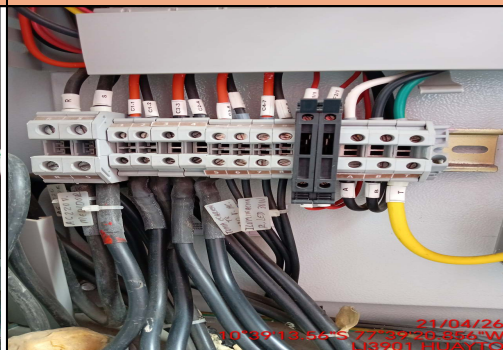
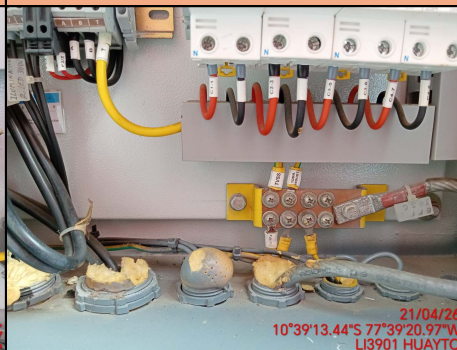
**BORNERAS: DETECCION DE TERMINALES DE CABLES EN TABLERO GENERAL SIN BORNERA**

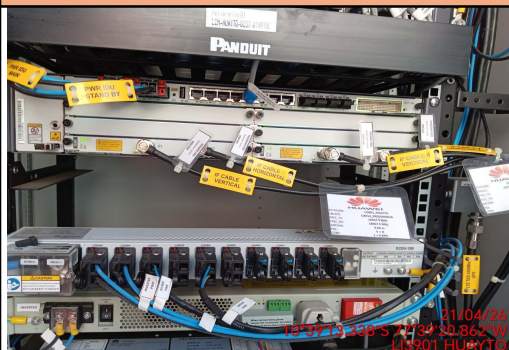
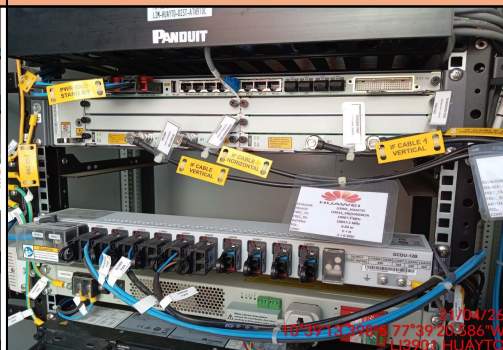
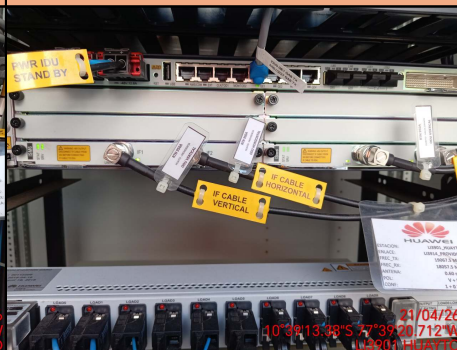
**CONECTORES: DETECCION DE CONECTORES FI EN IDU SIN PROTECCION DE MANGA TERMOCONTRAIBLE**
