## REPORTE FOTOGRÁFICO - SUPERVISION

**Nombre de la Estacion:** HUAROCHIRI\_FITEL  
**Nombre de Localidad:** HUAROCHIRI  
**Fecha:** 21/04/2026 - 21/04/2026  
**Direccion:** CP HUAROCHIRI  
**ID site:** LI5179  
**CRQ:** CRQ000000055785

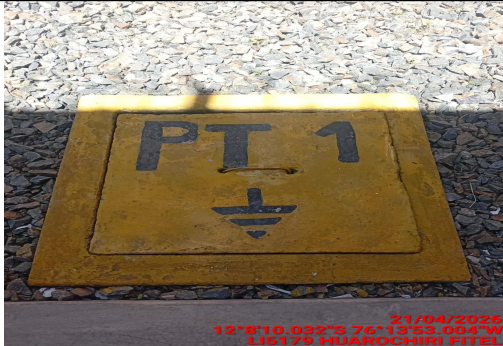
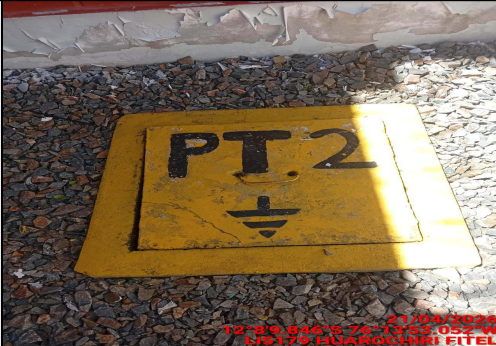
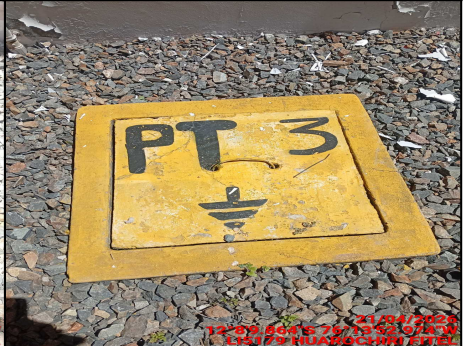
### TAPAS STAP: PINTADO DE TAPAS SEGUN PLANO SPAT

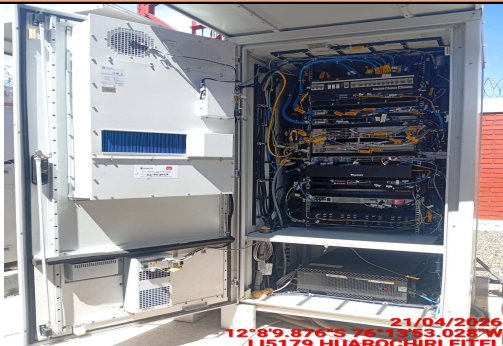
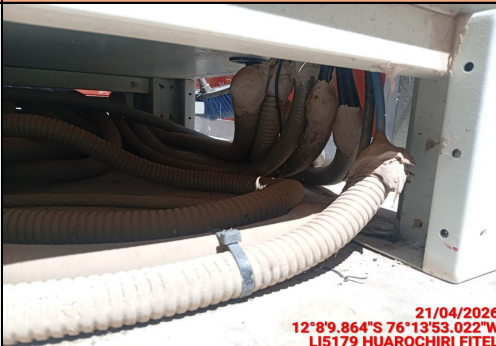
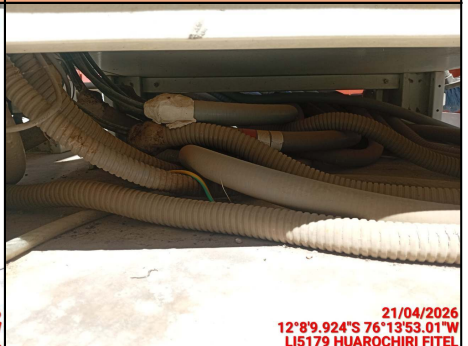
### LIMPIEZA GABINETE: LIMPIEZA DENTRO, PARTE POSTERIOR, PARTE BAJA Y ENTRE LOS GABINETES

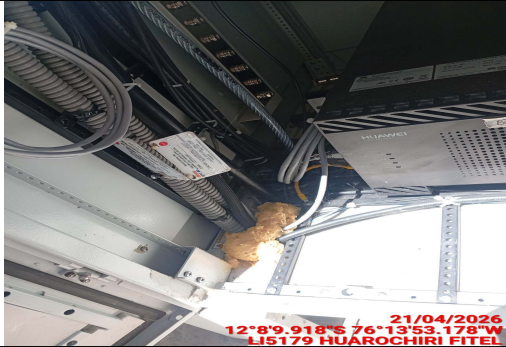
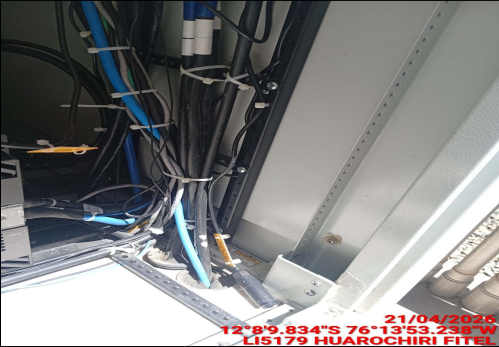
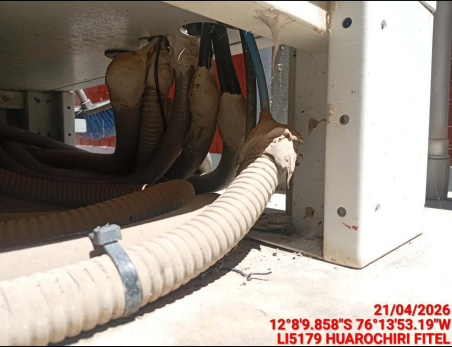
| SELLADO: SELLADO DE EQUIPOS Y DUCTOS POR DONDE INGRESAN LOS CABLES AL GABINETE (CON SIKAFLEX) | | |

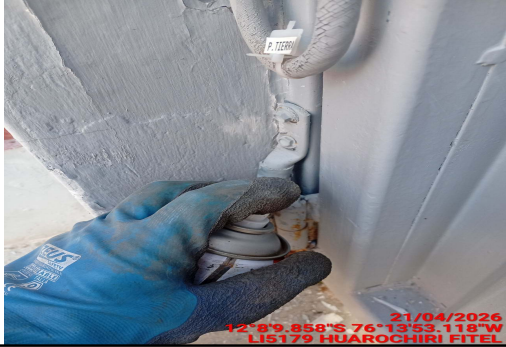
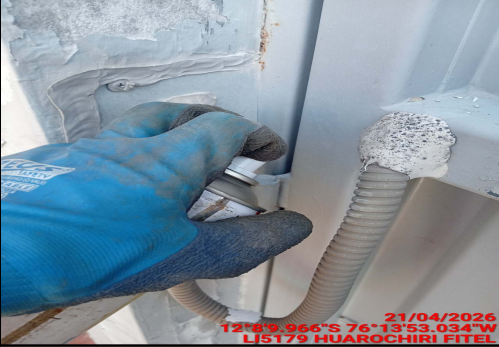
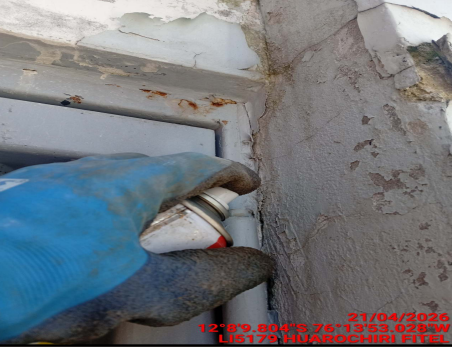
| SELLADO: SELLADO DE EQUIPOS Y DUCTOS POR DONDE INGRESAN LOS CABLES AL GABINETE (CON SIKAFLEX) | | |
|---|---|---|
| ACEITADO: ACEITADO DE PUERTAS Y CANDADOS | | |

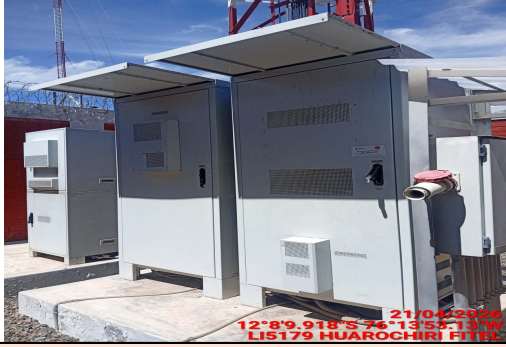
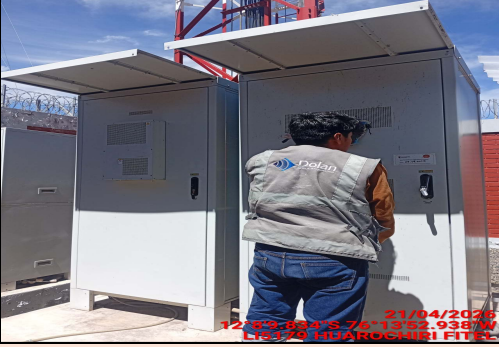
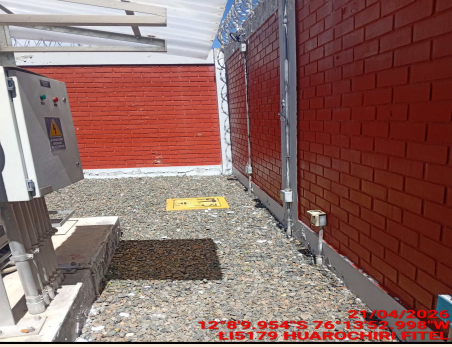
| SELLADO: SELLADO DE EQUIPOS Y DUCTOS POR DONDE INGRESAN LOS CABLES AL GABINETE (CON SIKAFLEX) | | |
|---|---|---|
| LIMPIEZA INTERIOR: LIMPIEZA INTERIOR DEL SITE / DESMALEZADO | | |

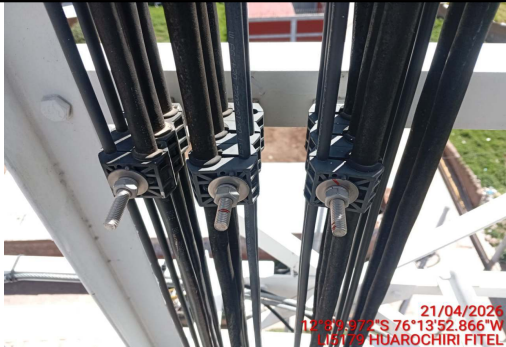
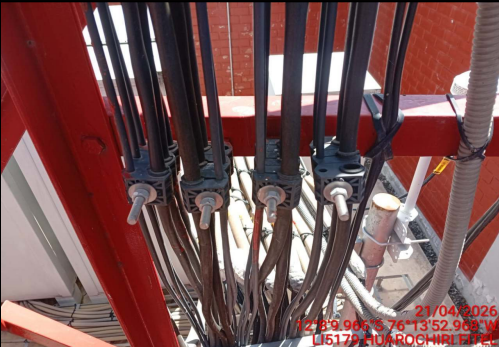
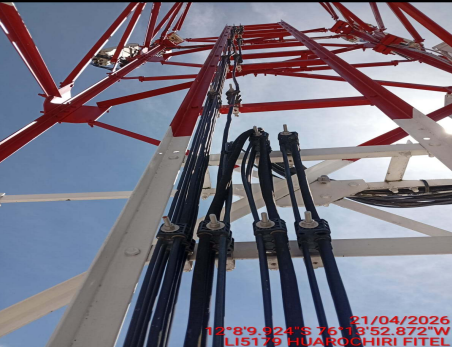
| SELLADO: SELLADO DE EQUIPOS Y DUCTOS POR DONDE INGRESAN LOS CABLES AL GABINETE (CON SIKAFLEX) | | |
|---|---|---|
| CLAMPS: REVISION DE CLAMPS EN CABLES IF, FO Y ENERGIZADO DE RRU's | | |

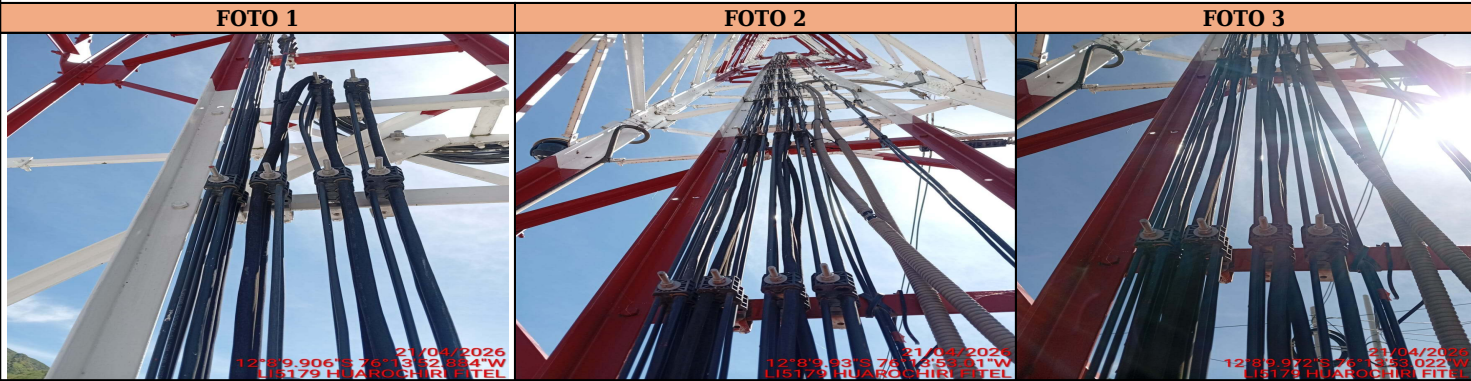
GROUNDING KIT: REVISION DE ATERRAMIENTO DE CABLES IF, FO Y ENERGIZADO DE RRU's

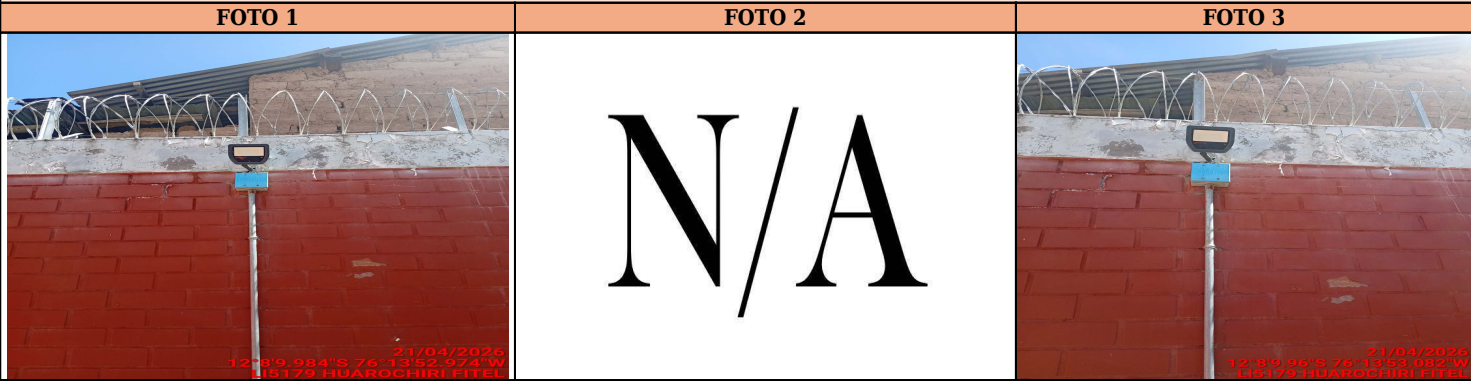
REVISION DEL ESTADO DE LUMINARIA DE EMERGENCIA (LUMINARIA ENCENDIDA Y APAGADA)

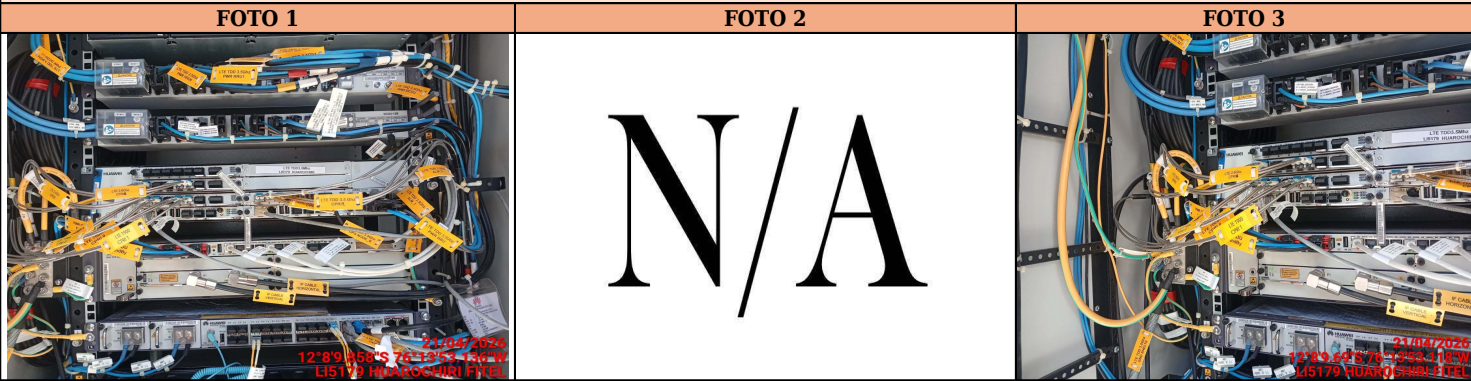
ETIQUETADO DE DATOS, POWER, TIERRA DE IDU Y TIERRA DE BBU CORRECTAMENTE ETIQUETADOS

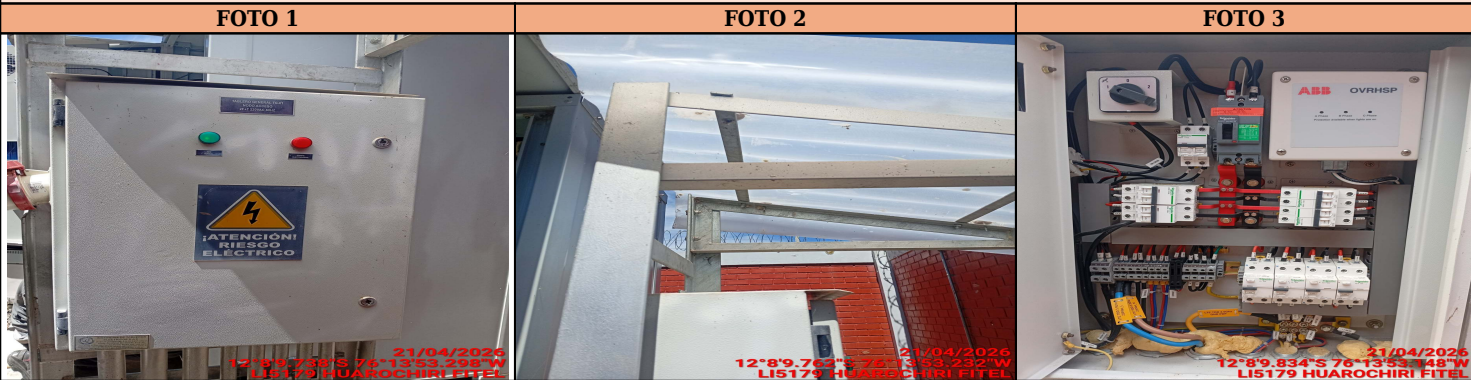
TABLERO PRONATEL: REVISION DEL ESTADO FISICO DE TABLERO (CORROSION / OXIDO)

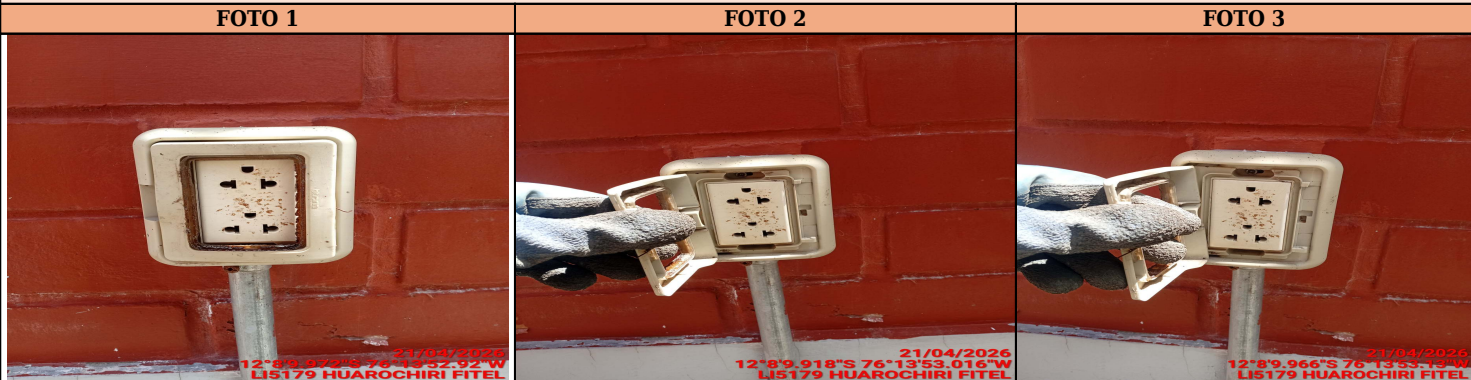
TOMACORRIENTES: REVISION DEL ESTADO FISICO DE TOMACORRIENTES

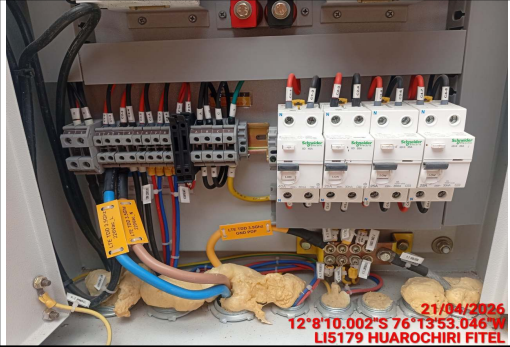
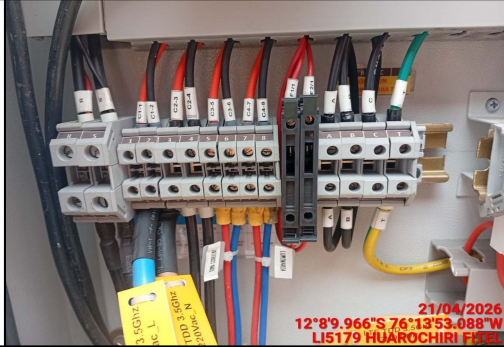
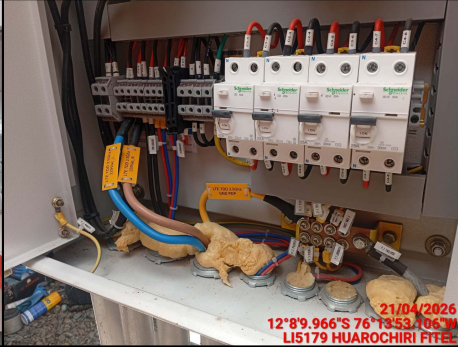
**BORNERAS: DETECCION DE TERMINALES DE CABLES EN TABLERO GENERAL SIN BORNERA**

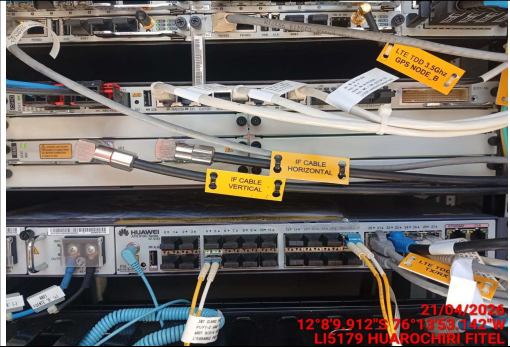
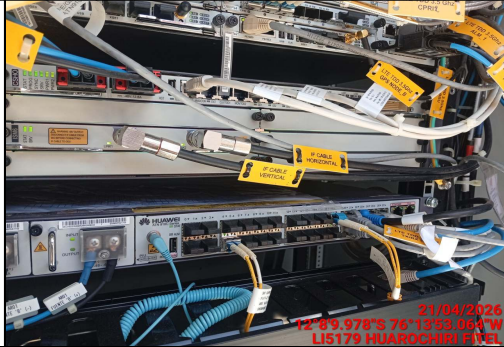
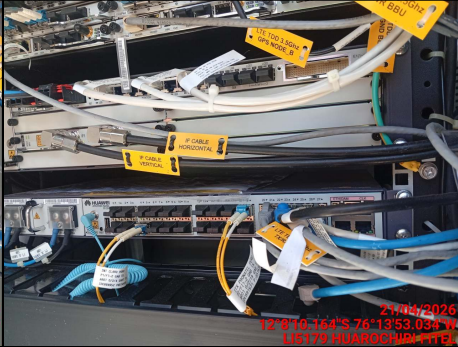
**CONECTORES: DETECCION DE CONECTORES FI EN IDU SIN PROTECCION DE MANGA TERMOCONTRAIBLE**
