## REPORTE FOTOGRÁFICO - Sistema de Energia LBT

Nombre de la Estacion: HUAROCHIRI\_FITEL  
Nombre de Localidad: HUAROCHIRI  
Fecha: 22/04/2026 - 22/04/2026  
Direccion: CP HUAROCHIRI  
ID site: LI5179  
CRQ: CRQ000000055785

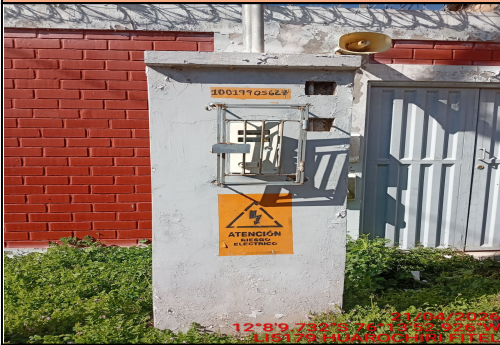
ANTES

### LIMPIEZA Y MEDICION DE AISLAMIENTO DE CONDUCTOR
