## REPORTE FOTOGRÁFICO - Sistema de Climatización A/A

**Nombre de la Estación:** LAS SALINAS  
**Nombre de Localidad:** CHILCA  
**Fecha:** 21/04/2026 - 21/04/2026  
**Dirección:** CP LAS SALINAS  
**ID site:** LI4690  
**CRQ:** CRQ000000055945

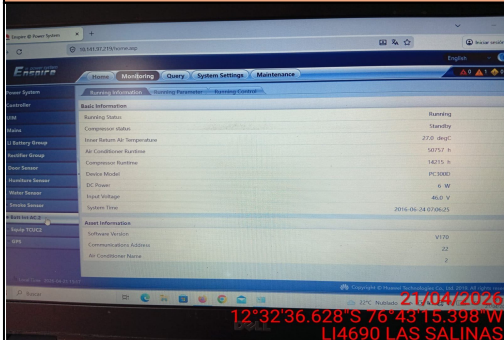
#### ANTES

### VERIFICACION DE PARAMETROS DE OPERACION: TEMPERATURA [°C]

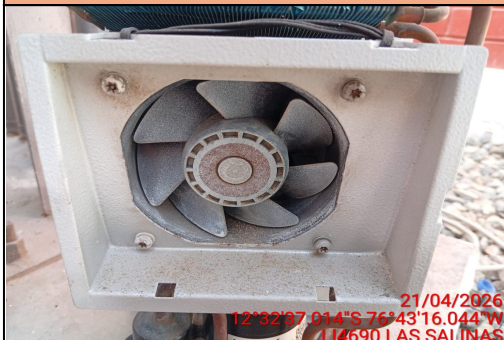
#### ANTES

### LIMPIEZA DE MOTOR DEL CONDENSADOR

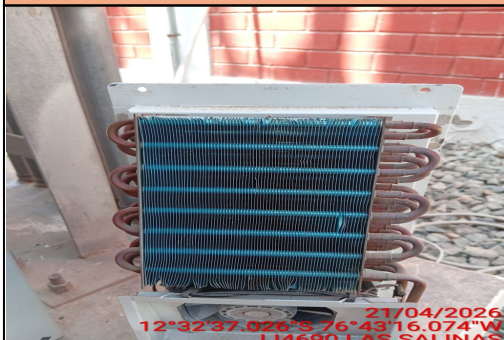
#### ANTES

### LIMPIEZA DE SERPENTIN DEL CONDENSADOR
