# REPORTE FOTOGRÁFICO - Sistema de Obras Civiles / Seguridad Exterior

Nombre de la Estacion: LAS SALINAS  
Nombre de Localidad: CHILCA  
Fecha: 21/04/2026 - 21/04/2026  
Direccion: CP LAS SALINAS  
ID site: LI4690  
CRQ: CRQ000000055945

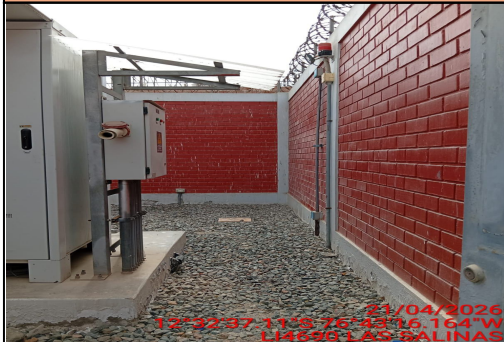
### ANTES

## REVISION DEL ESTADO DE COLUMNAS Y VIGAS

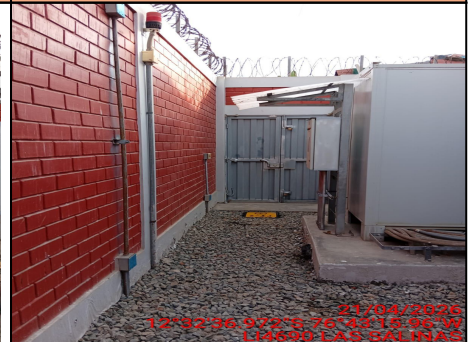
### DESPUES

| CHECKLIST - OBRA CIVIL | | |
|---|---|---|
| Estructura | OK | Verificar el estado de la estructura en general |

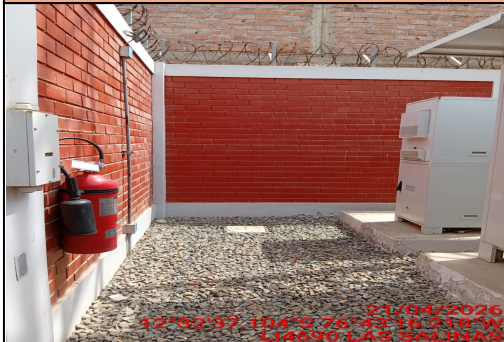
### ANTES

## REVISION DEL ESTADO DEL CERCO PERIMETRICO

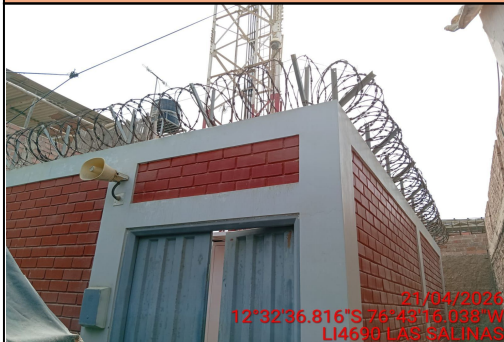
### ANTES

## REVISION DEL ESTADO DE LA CONCERTINA

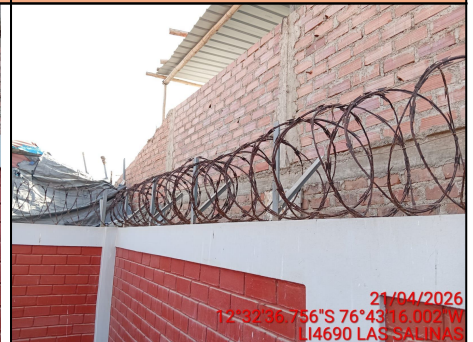
### DESPUES

| CHECKLIST - OBRA CIVIL | | |
|---|---|---|
| Concertina | OK | Verificar el estado de la concertina |
