## REPORTE FOTOGRÁFICO - SUPERVISION

**Nombre de la Estacion:** ESCOMARCA  
**Nombre de Localidad:** LANGA  
**Fecha:** 22/04/2026 - 22/04/2026  
**Dirección:** CENTRO POBLADO ESCOMARCA  
**ID site:** LI5190  
**CRQ:** CRQ000000056770

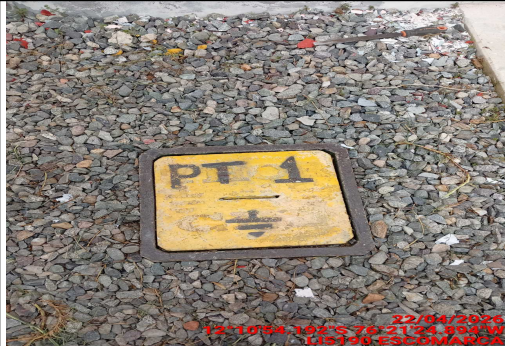
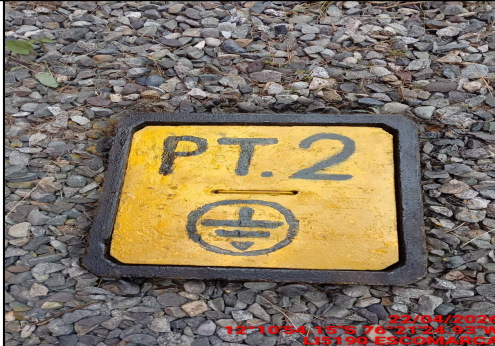
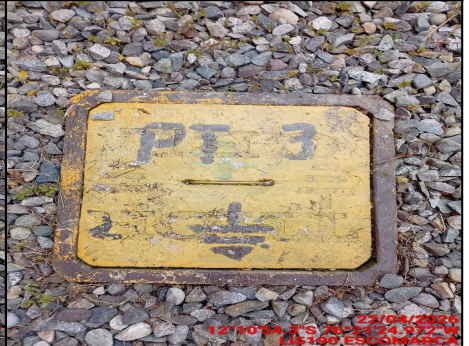
### TAPAS STAP: PINTADO DE TAPAS SEGUN PLANO SPAT

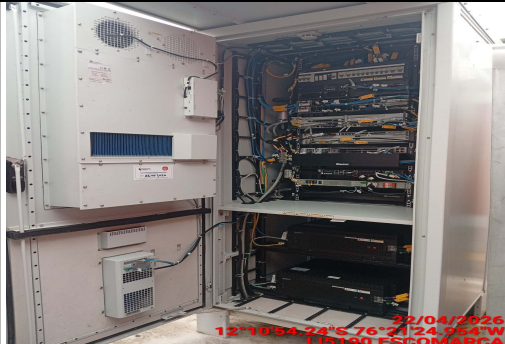
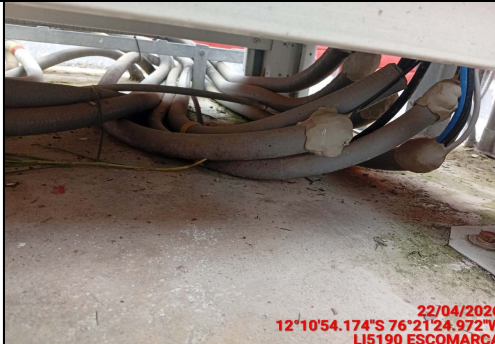
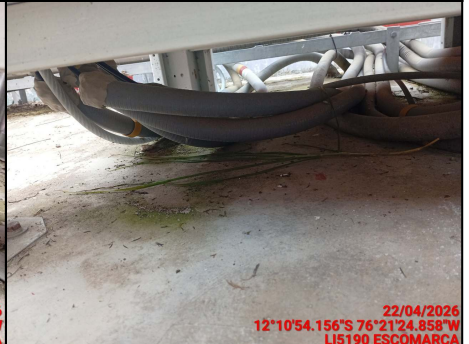
### LIMPIEZA GABINETE: LIMPIEZA DENTRO, PARTE POSTERIOR, PARTE BAJA Y ENTRE LOS GABINETES

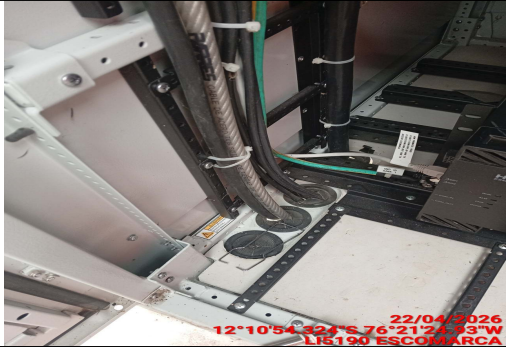
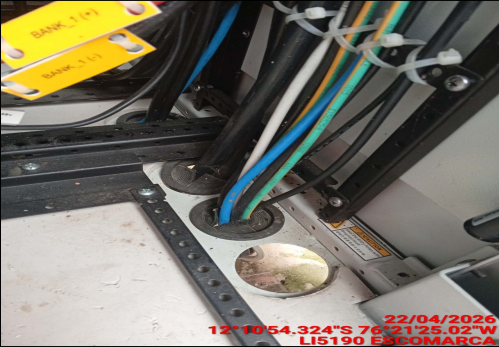
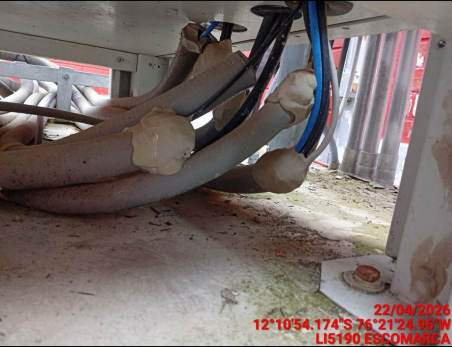
| SELLADO: SELLADO DE EQUIPOS Y DUCTOS POR DONDE INGRESAN LOS CABLES AL GABINETE (CON SIKAFLEX) | | |

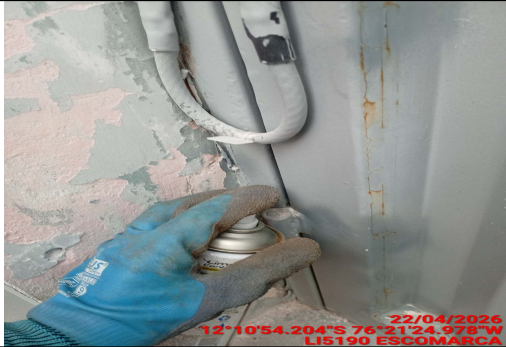
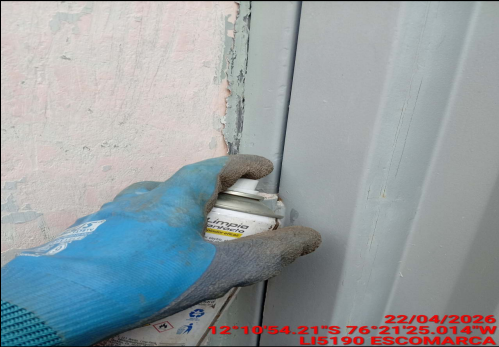
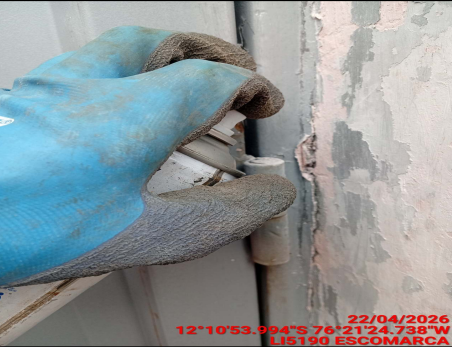
| ACEITADO: ACEITADO DE PUERTAS Y CANDADOS | | |

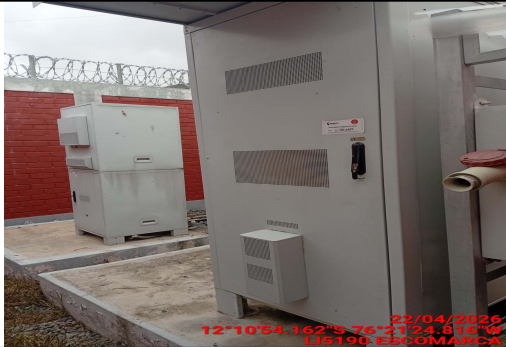
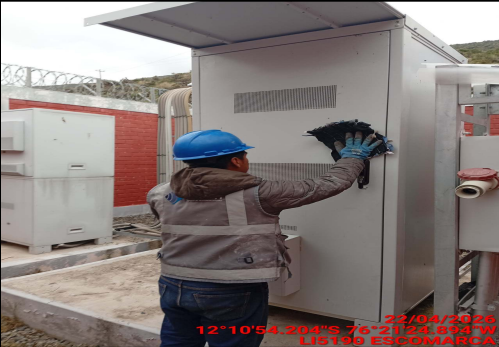
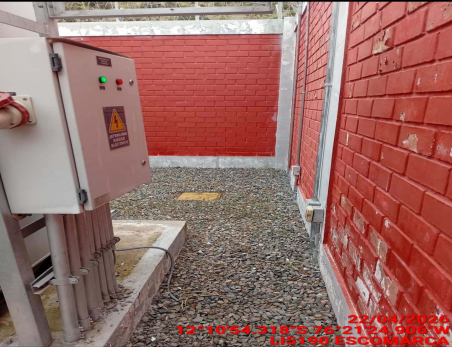
| LIMPIEZA INTERIOR: LIMPIEZA INTERIOR DEL SITE / DESMALEZADO | | |

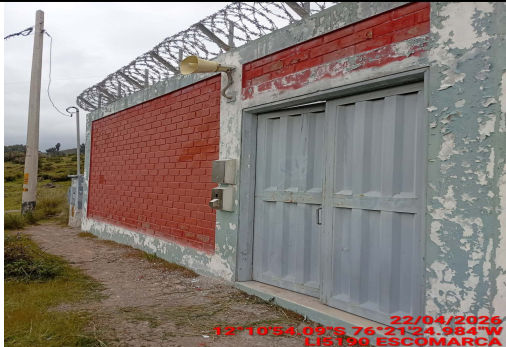
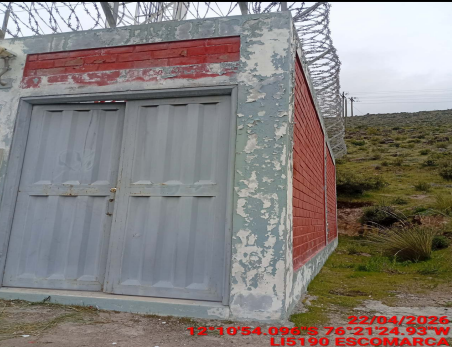
| LIMPIEZA EXTERIOR: LIMPIEZA EXTERIOR DEL SITE / DESMALEZADO | | |

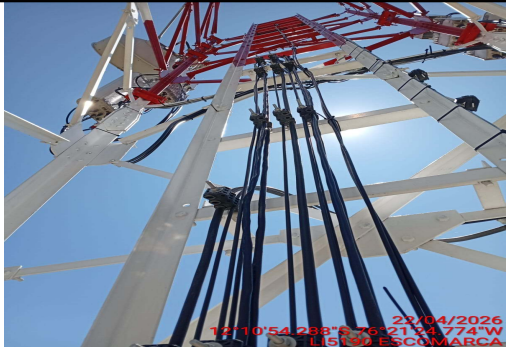
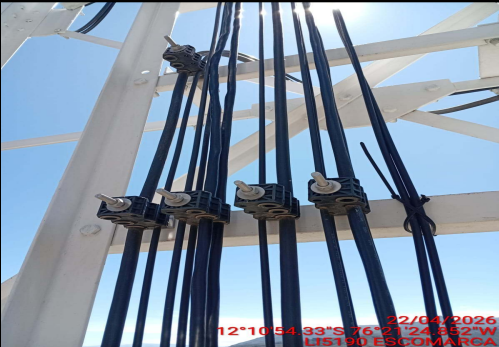
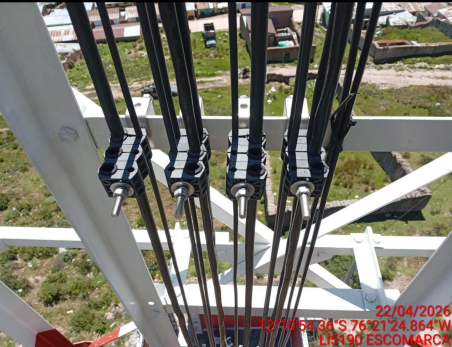
| CLAMPS: REVISION DE CLAMPS EN CABLES IF, FO Y ENERGIZADO DE RRU's | | |

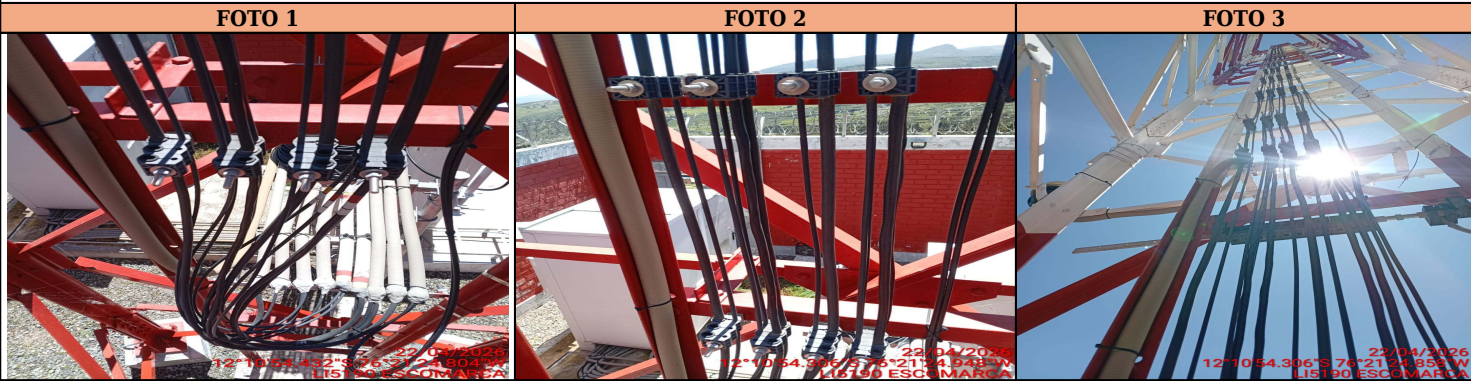
GROUNDING KIT: REVISION DE ATERRAMIENTO DE CABLES IF, FO Y ENERGIZADO DE RRUs

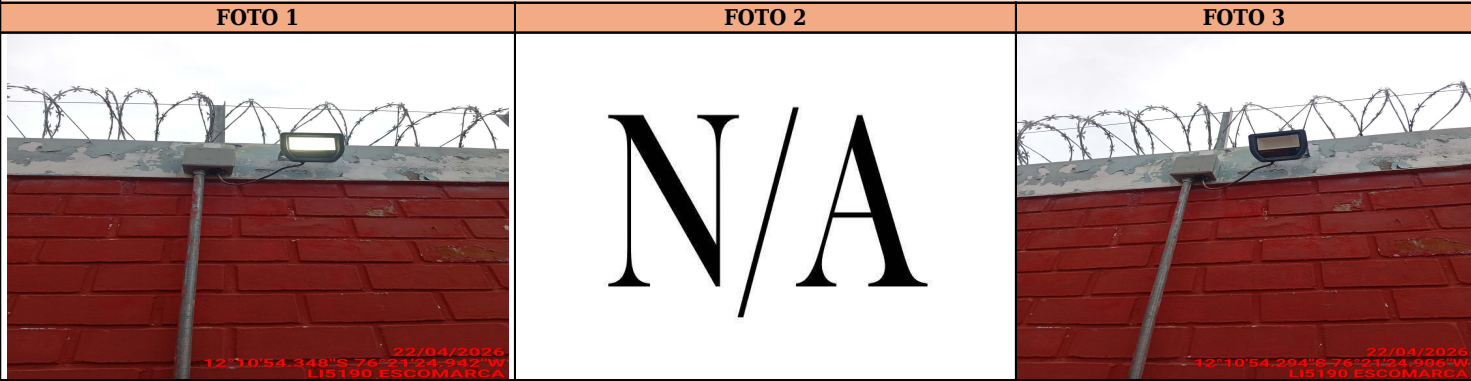
REVISION DEL ESTADO DE LUMINARIA DE EMERGENCIA (LUMINARIA ENCENDIDA Y APAGADA)

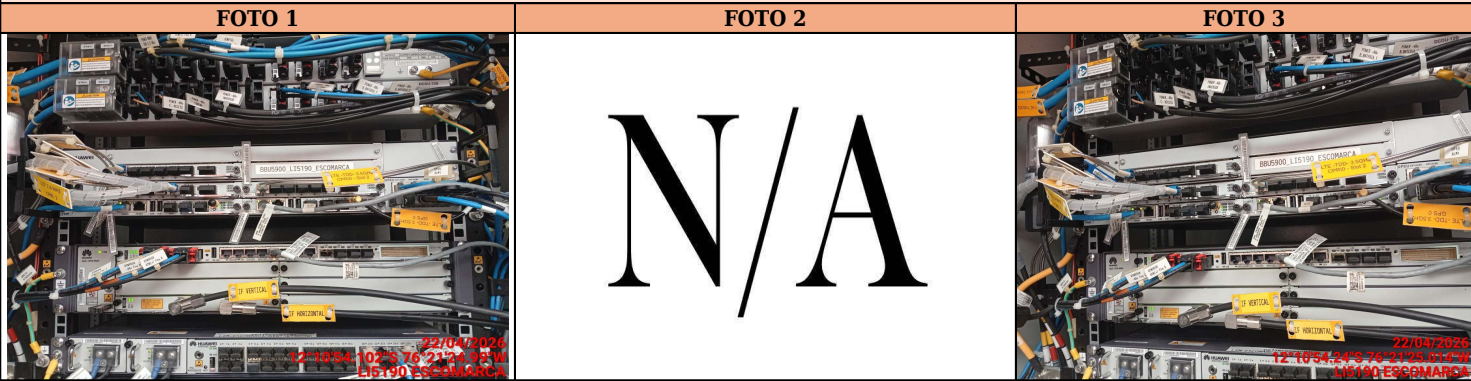
ETIQUETADO DE DATOS, POWER, TIERRA DE IDU Y TIERRA DE BBU CORRECTAMENTE ETIQUETADOS

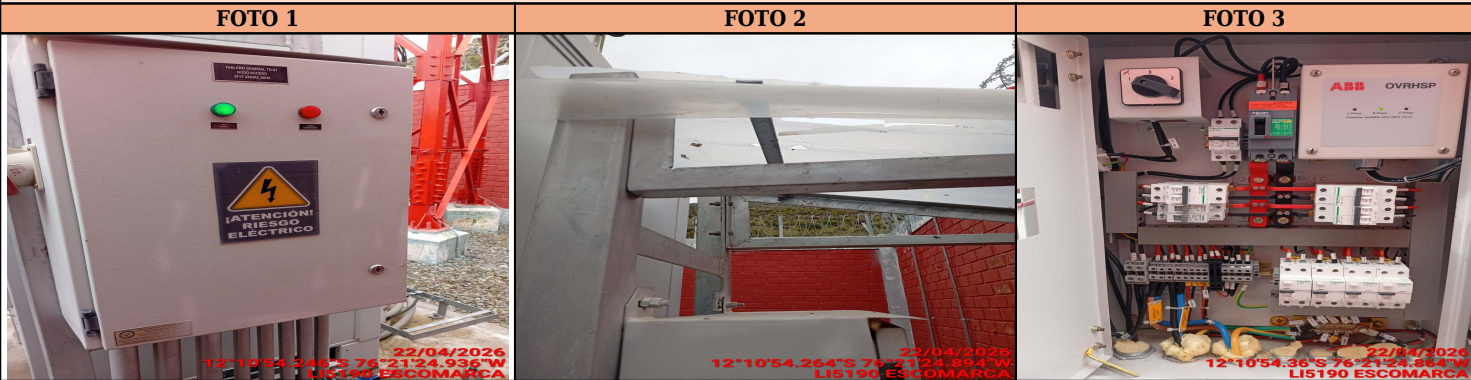
TABLERO PRONATEL: REVISION DEL ESTADO FISICO DE TABLERO (CORROSION / OXIDO)

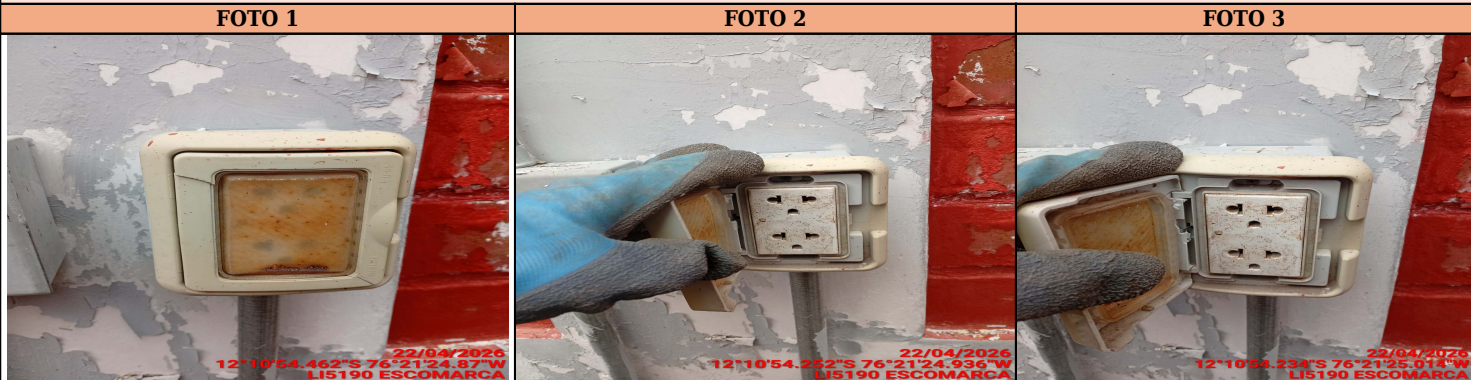
TOMACORRIENTES: REVISION DEL ESTADO FISICO DE TOMACORRIENTES

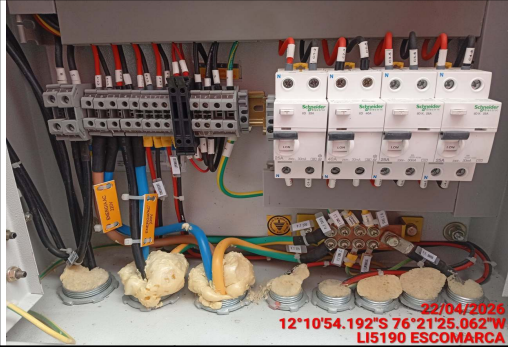
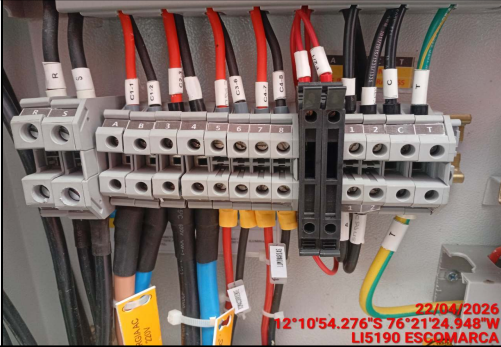
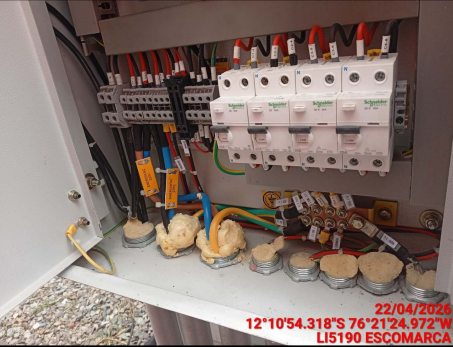
**BORNERAS: DETECCION DE TERMINALES DE CABLES EN TABLERO GENERAL SIN BORNERA**

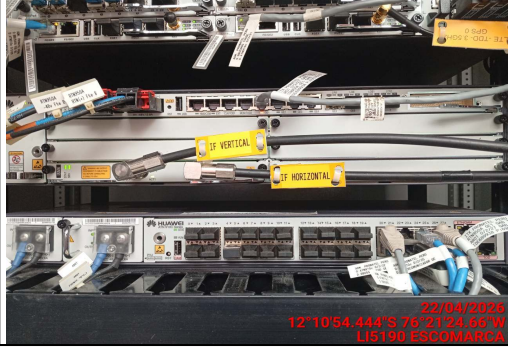
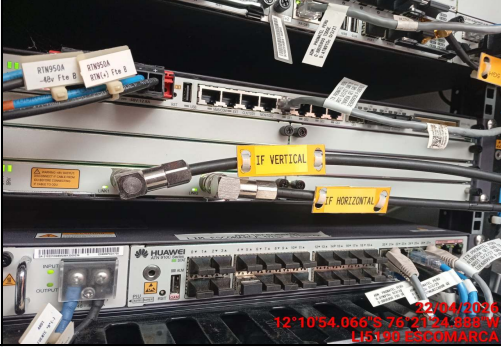
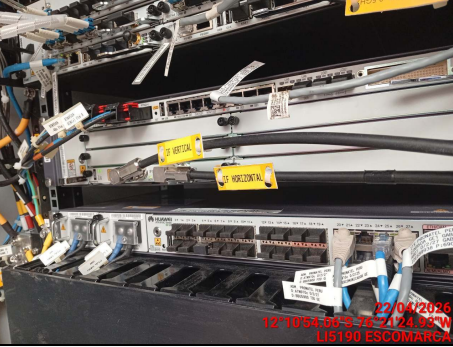
**CONECTORES: DETECCION DE CONECTORES FI EN IDU SIN PROTECCION DE MANGA TERMOCONTRAIBLE**
