## REPORTE FOTOGRÁFICO - Sistema de Seguridad Física Interior

**Nombre de la Estacion:** IRRIGACION\_SANTA\_ROSA  
**Nombre de Localidad:** SAYAN  
**Fecha:** 24/04/2026 - 24/04/2026  
**Direccion:** AH 9 DE OCTUBRE CP IRRIGACION SANTA ROSA CERRO GAMBOA  
**ID site:** LI1225  
**CRQ:** CRQ000000000000

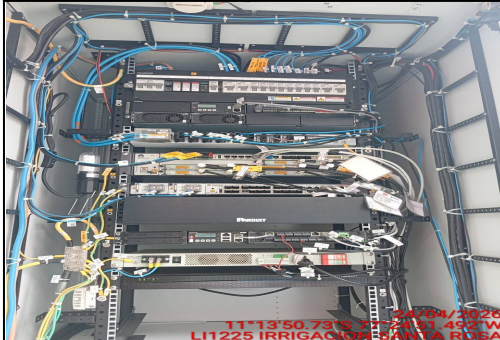
#### ANTES

### LIMPIEZA GENERAL DE LOS EQUIPOS DEL SISTEMA

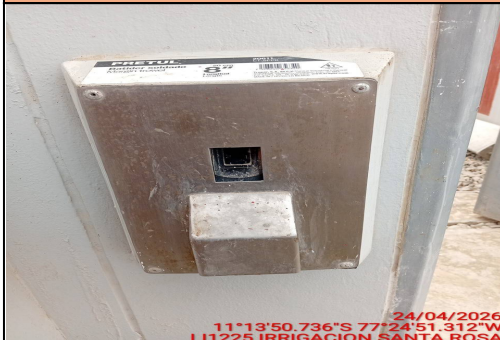
#### ANTES

### REVISIÓN DEL BUEN FUNCIONAMIENTO DE LA LECTORA

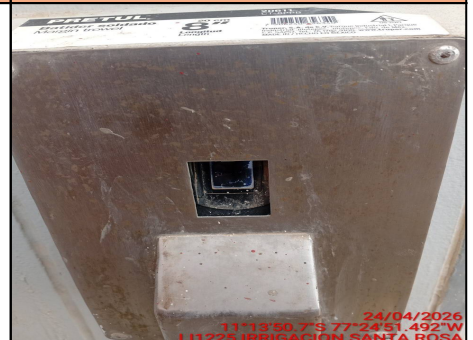
#### DESPUES

| CHECKLIST - SISTEMA DE SEGURIDAD | | |
|---|---|---|
| Lector de Huella | OK | Verificar el buen funcionamiento de la lectora |

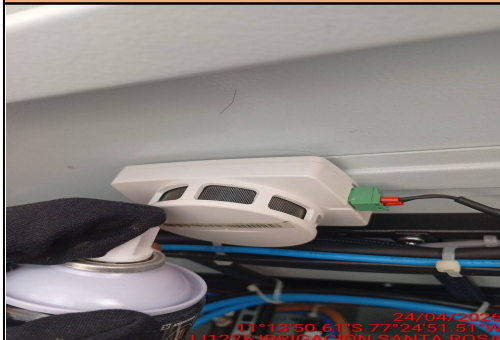
#### ANTES

### REVISIÓN DEL FUNCIONAMIENTO DEL SENSOR DE HUMO

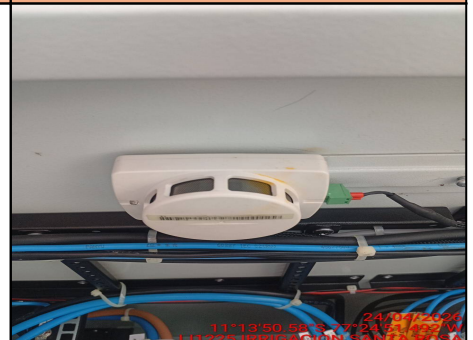
#### DESPUES

| CHECKLIST - SISTEMA DE SEGURIDAD | | |
|---|---|---|
| Sensor de Humo | OK | Revisión estado del sensor de Humo |

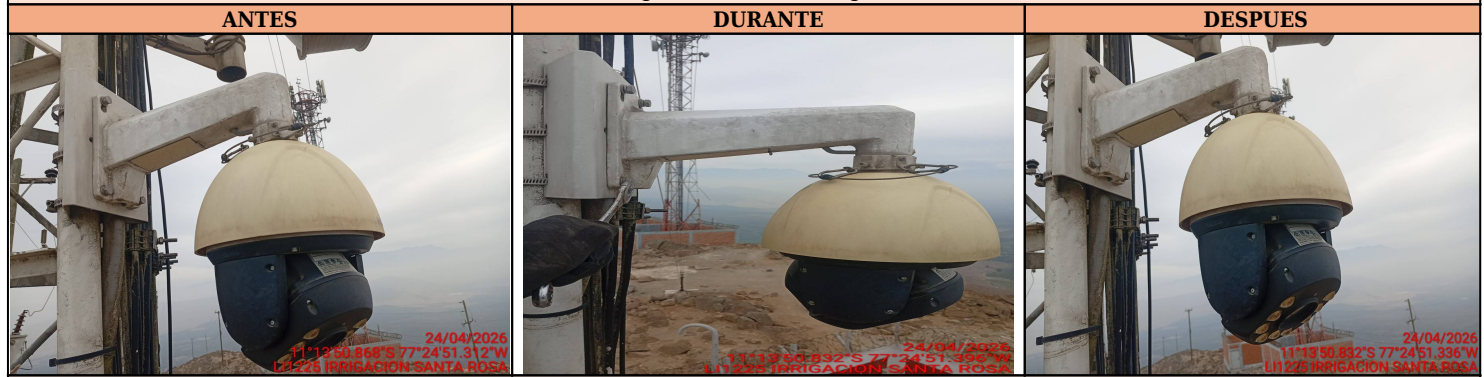
## REVISIÓN DE SUJECCIÓN Y ANCLAJES DE CÁMARA

| CHECKLIST - SISTEMA DE SEGURIDAD | | |
|---|---|---|
| Cámara | OK | Revisión de sujeción y anclajes de la Cámara |

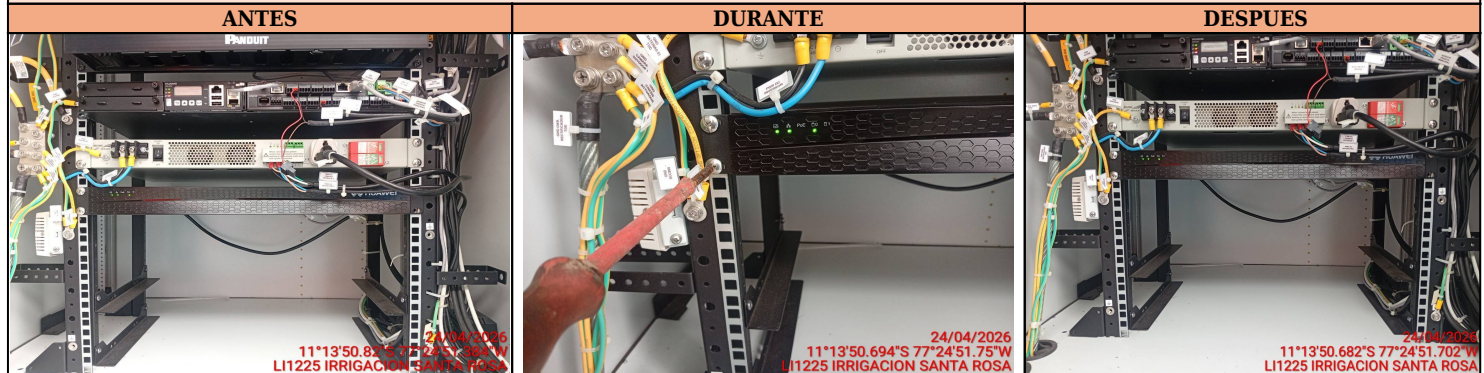
## REVISIÓN DEL EQUIPO DE GRABACIÓN (VCN510 - 8P)

| CHECKLIST - SISTEMA DE SEGURIDAD | | |
|---|---|---|
| Grabador de Video | OK | Verificar grabación local desde el NOC |

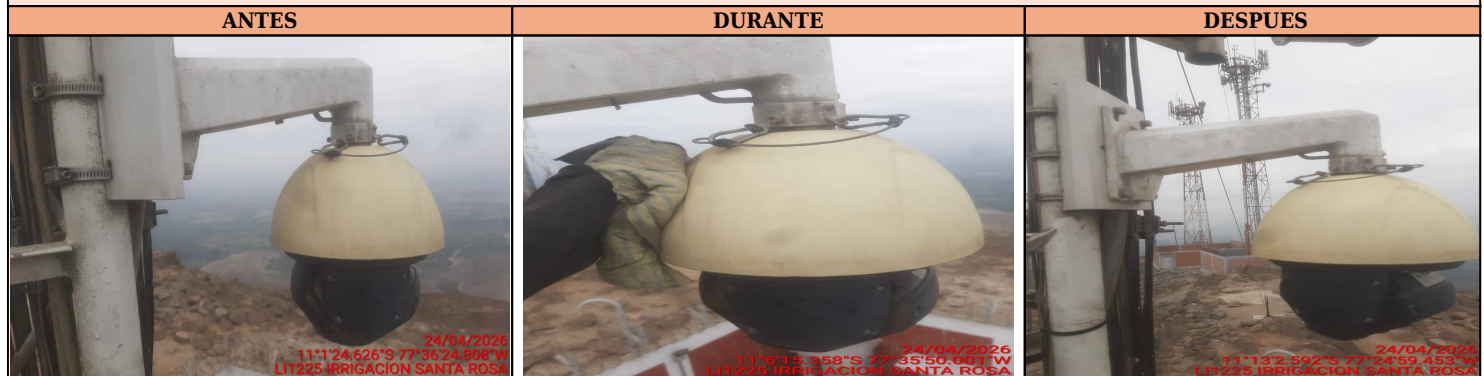
## LIMPIEZA CÁMARA DE VIDEO

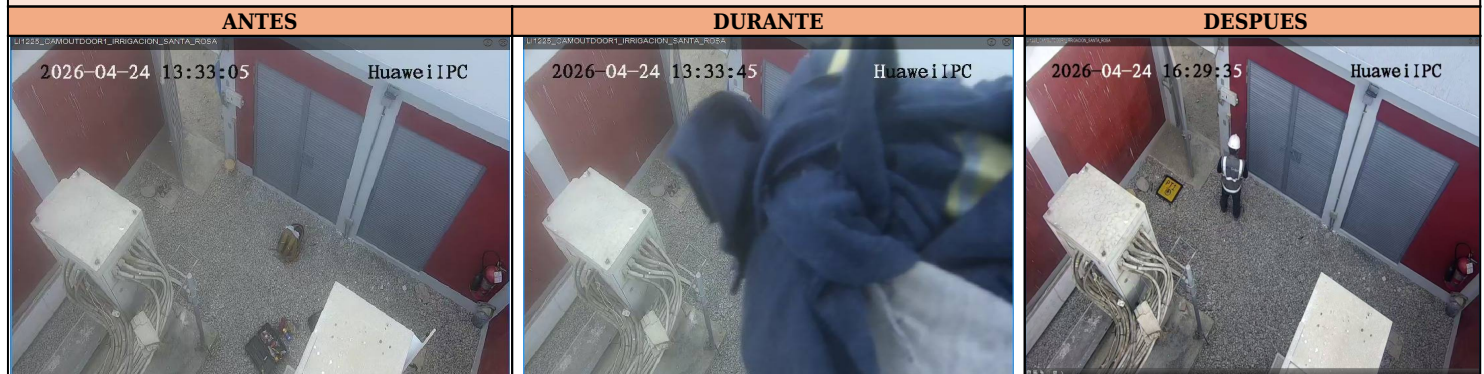
## REGISTRO DE CÁMARA AL MOMENTO DE REALIZAR SU LIMPIEZA

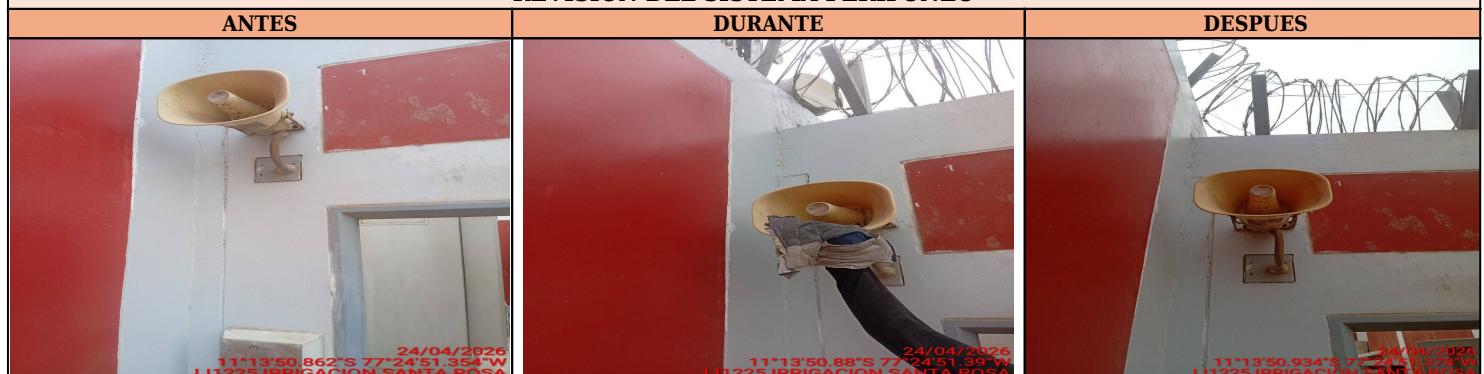
## REVISIÓN DEL SISTEMA PERIFONEO
