## REPORTE FOTOGRÁFICO - SPD y Tableros Eléctricos

**Nombre de la Estacion:** IRRIGACION\_SANTA\_ROSA  
**Nombre de Localidad:** SAYAN  
**Fecha:** 24/04/2026 - 24/04/2026  
**Dirección:** AH 9 DE OCTUBRE CP IRRIGACION SANTA ROSA CERRO GAMBOA  
**ID site:** LI1225  
**CRQ:** CRQ000000000000

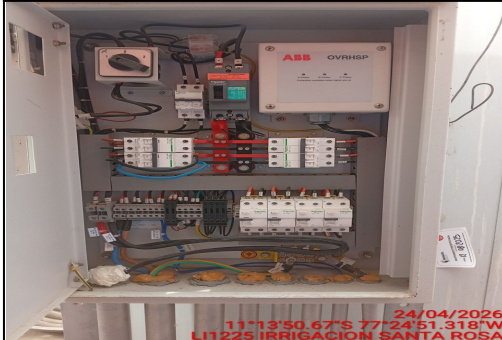
#### ANTES

### VERIFICACIÓN DE PARÁMETRO DE OPERACIÓN : VOLTAJE(V)

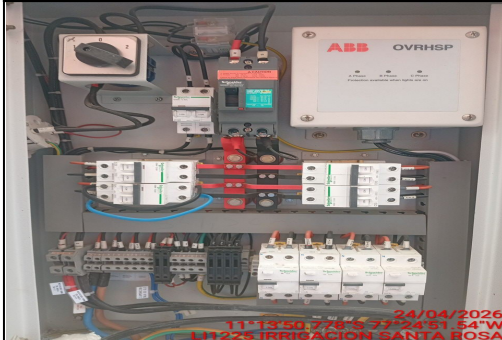
#### ANTES

### LIMPIEZA TÉCNICA DE COMPONENTES

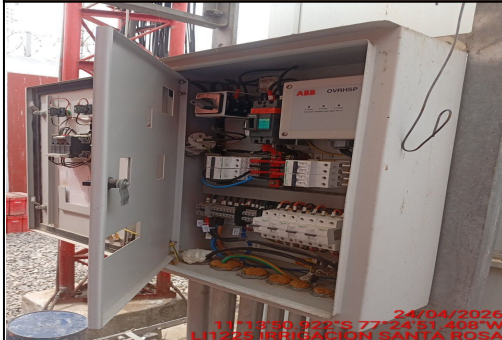
#### ANTES

### AJUSTE DE CONEXIONADO Y ACTUALIZACION DE SEÑALIZADO
