# REPORTE FOTOGRÁFICO - Sistema de Obras Civiles / Seguridad Exterior

**Nombre de la Estacion:** IRRIGACION\_SANTA\_ROSA  
**Nombre de Localidad:** SAYAN  
**Fecha:** 24/04/2026 - 24/04/2026  
**Direccion:** AH 9 DE OCTUBRE CP IRRIGACION SANTA ROSA CERRO GAMBOA  
**ID site:** LI1225  
**CRQ:** CRQ000000000000

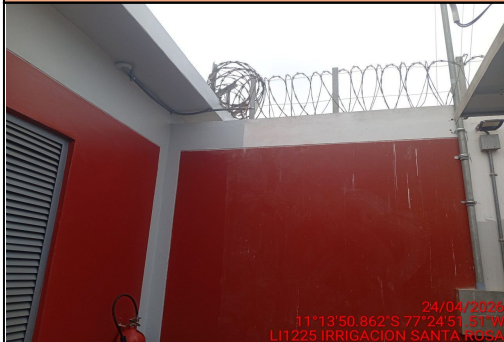
### ANTES

## REVISION DEL ESTADO DE COLUMNAS Y VIGAS

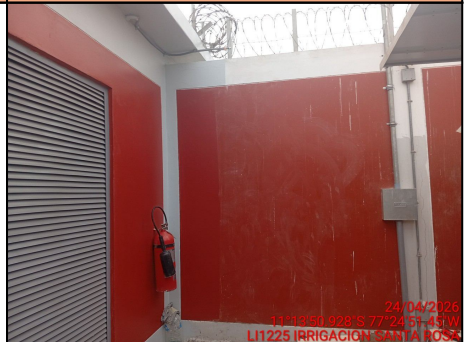
### DESPUES

| CHECKLIST - OBRA CIVIL | | |
|---|---|---|
| Estructura | OK | Verificar el estado de la estructura en general |

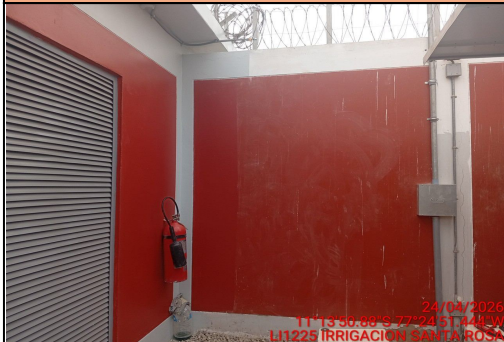
### ANTES

## REVISION DEL ESTADO DEL CERCO PERIMETRICO

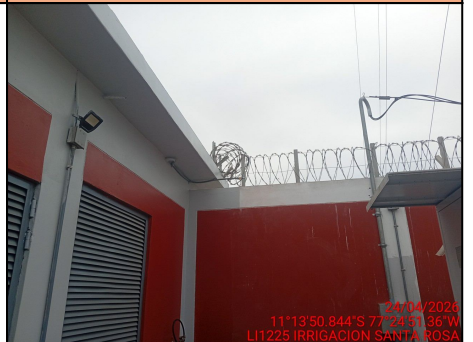
### DESPUES

| CHECKLIST - OBRA CIVIL | | |
|---|---|---|
| Estado de Puertas y paredes | OK | Verificar el estado de puertas, paredes y cerraduras |

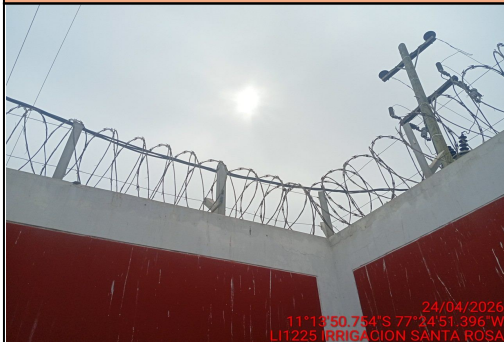
### ANTES

## REVISION DEL ESTADO DE LA CONCERTINA

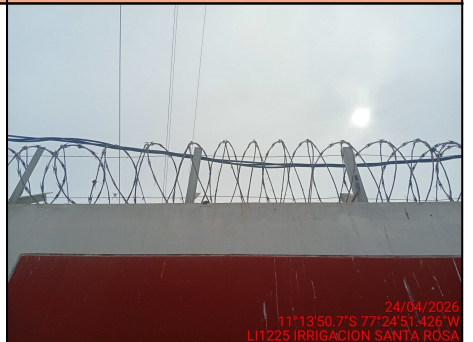
### DESPUES

| CHECKLIST - OBRA CIVIL | | |
|---|---|---|
| Concertina | OK | Verificar el estado de la concertina |
