# REPORTE FOTOGRÁFICO - Sistema de Obras Civiles / Seguridad Exterior

Nombre de la Estacion: COLLO  
Nombre de Localidad: ARAHUAY  
Fecha: 25/04/2026 - 25/04/2026  
Direccion: CENTRO POBLADO COLLO  
ID site: LI4222  
CRQ: CRQ000000057761

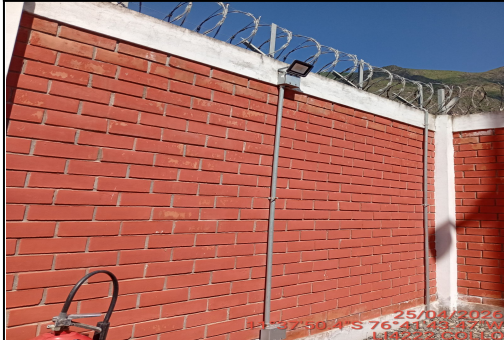
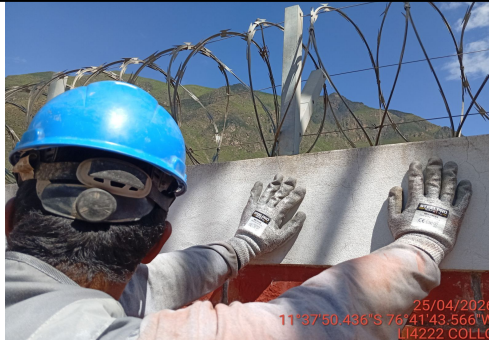
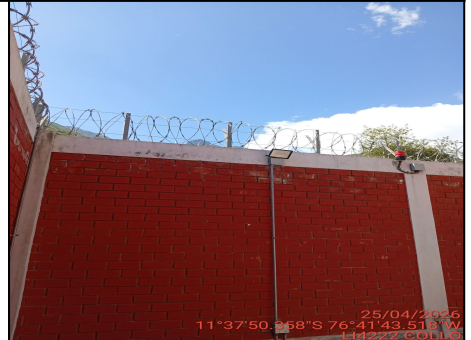
## REVISION DEL ESTADO DE COLUMNAS Y VIGAS

| CHECKLIST - OBRA CIVIL | | |
|---|---|---|
| Estructura | OK | Verificar el estado de la estructura en general |

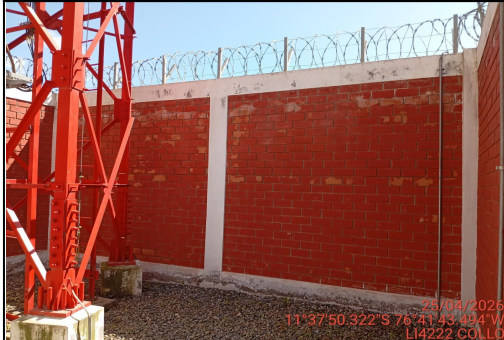
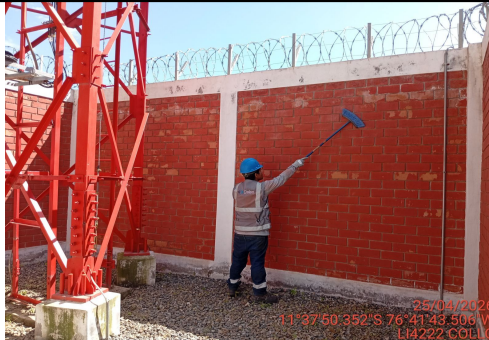
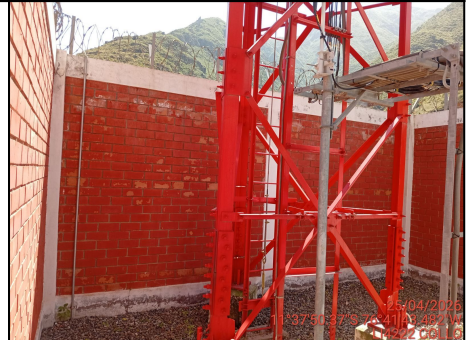
## REVISION DEL ESTADO DEL CERCO PERIMETRICO

| CHECKLIST - OBRA CIVIL | | |
|---|---|---|
| Estado de Puertas y paredes | OK | Verificar el estado de puertas, paredes y cerraduras |

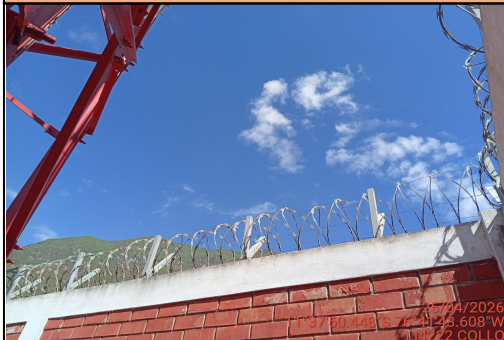
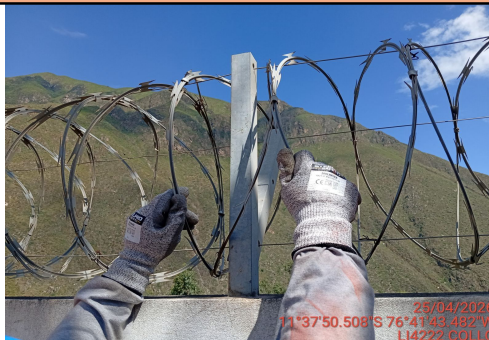
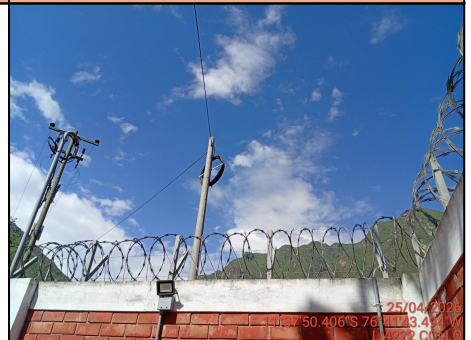
## REVISION DEL ESTADO DE LA CONCERTINA

| CHECKLIST - OBRA CIVIL | | |
|---|---|---|
| Concertina | OK | Verificar el estado de la concertina |
