## REPORTE FOTOGRÁFICO - Observaciones Internas

**Nombre de la Estacion:** COLLO  
**Nombre de Localidad:** ARAHUAY  
**Fecha:** 25/04/2026 - 25/04/2026  
**Dirección:** CENTRO POBLADO COLLO  
**ID site:** LI4222  
**CRQ:** CRQ000000057761

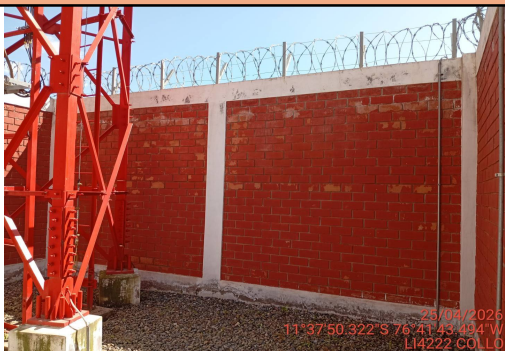
#### FOTO 1

### PAREDES Y COLUMNAS CON PROBLEMAS DE PINTURA

### BAJA
